## 福島第二原子力発電所現地確認報告書

令和8年7月30日（木）

- ・ 4号機原子炉建屋オペレーティングフロア（図1）
- ・ 1号機海水熱交換器建屋（図1）
- ・ 健康管理室（図1）

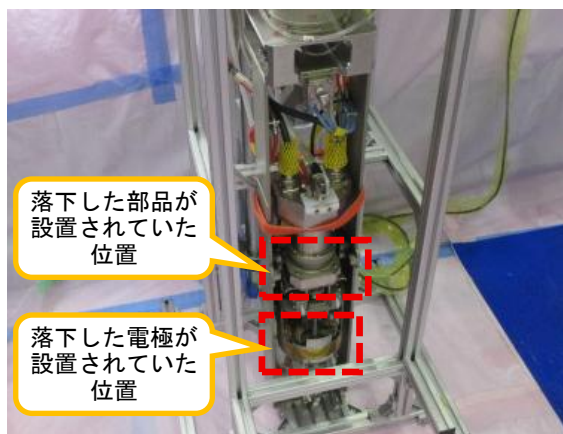
- ・ 試料採取装置は原子炉から引き揚げられ、オペレーティングフロアにおいて、部品の落下事象の原因調査、試料採取装置の改修検討等が実施されていた。（写真1、写真2、写真3）
- ・ 東京電力によると、試料採取装置の電極は負荷がかかった場合に折れるように設計されている。電極が折れた場合は、試料採取装置の内部に回収される設計であったが、今回の事象では折れた電極が回収されなかった。東京電力は、折れた電極が回収されなかった原因を調査するとともに、試料採取装置の改修を検討するとのことであった。（写真3）

(写真1) 4号機原子炉建屋オペレーティングフロアにおける試料採取装置の状況(全体外観)

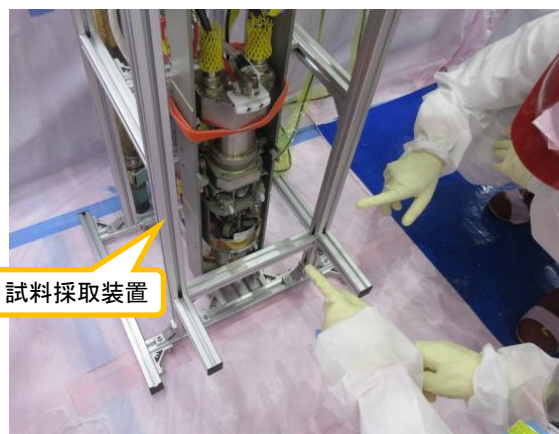
(写真2) 県職員による試料採取装置の確認状況

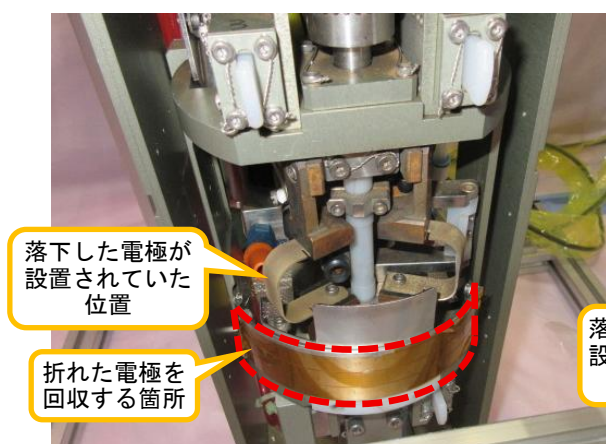
- ※3 東京電力が原子炉内に落下したと確認したものは、試料採取装置の電極1個、リニアウェイトストッパ1個及びボルト2本である。この落下事象について、東京電力は7月17日に不適合（グレードGⅢ（軽微な不適合事象））と判定し、7月21日に公表した。
- ※4 プールゲート：原子炉と使用済燃料プールを仕切る水密性のあるゲート。燃料を交換する時は、ゲートを開放し両者を水で連通させることで、水中で燃料を移送できるようにする。

(写真3) 試料採取装置から落下した電極周辺部の外観(写真1拡大図)。電極は落下後、新たに設置されていた。

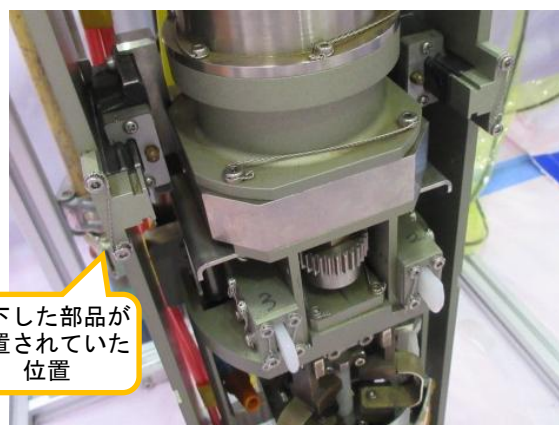
(写真4) 試料採取装置から落下した部品の設置されていた位置(写真1拡大図)

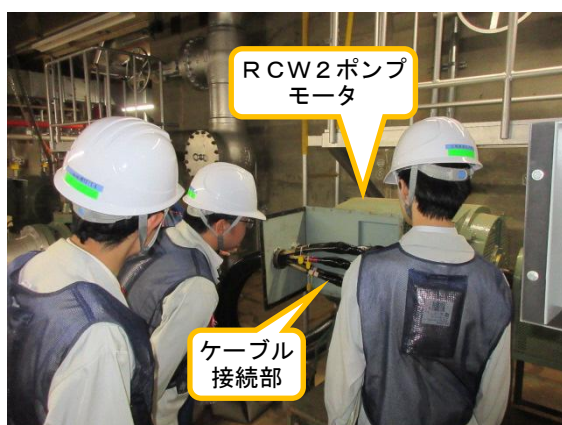
令和8年4月5日に、福島第二原子力発電所1号機原子炉補機冷却系第2中間ループポンプ（以下「RCW2ポンプ」という。）（A系）において、「過負荷／トリップ」警報が発報し、発煙が認められた。このため、東京電力は同日に当該ポンプを停止し、1号機使用済燃料プールの冷却停止に至った。東京電力は、RCW2ポンプの警報発報事象の原因及び再発防止対策<sup>※5</sup>を取りまとめ公表したことから、県では、RCW2ポンプにおけるケーブルの設置状況及び再発防止対策の実施状況等を現地において確認した。（前回確認：令和8年4月23日）

- ・1号機RCW2ポンプにおいて、ケーブル接続部が曲がりの目安を満たすように設置されていることを確認した。（写真5）
  - ・1号機RCW2ポンプ（A系）について、異音等の異常は認められなかった。
- ※5 再発防止対策：ポンプのモータとケーブルの接続部に曲げの力がかからないような接続。東京電力は、RCW2ポンプ（A系）のケーブル接続部の曲がり状態を是正した他、水平展開として類似機器21台のケーブル接続部の確認を実施中である。

(写真5) 県職員による1号機原子炉補機第2中間ループポンプ(RCW2ポンプ)のケーブル接続部の確認状況
