福島県

橋梁長寿命化修繕計画

(個別施設計画)

令和3年3月
福島県 土木部 道路管理課

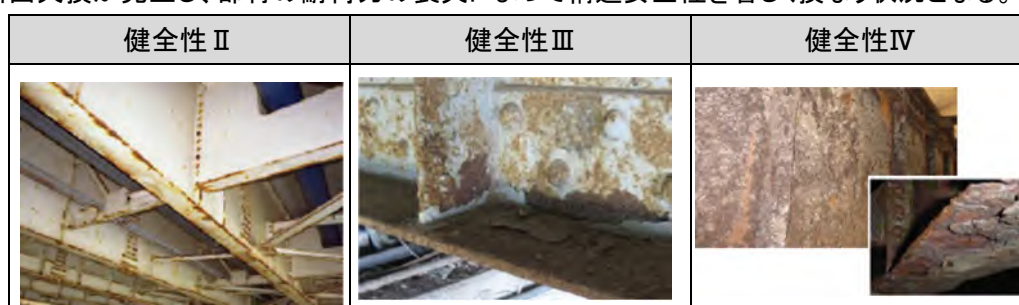
【腐食の事例】

○主桁等の鋼部材に腐食(錆)が発生している状態。腐食が進行すると部材の板厚減少や、断面欠損が発生し、部材の耐荷力の喪失によって構造安全性を著しく損なう状況となる。

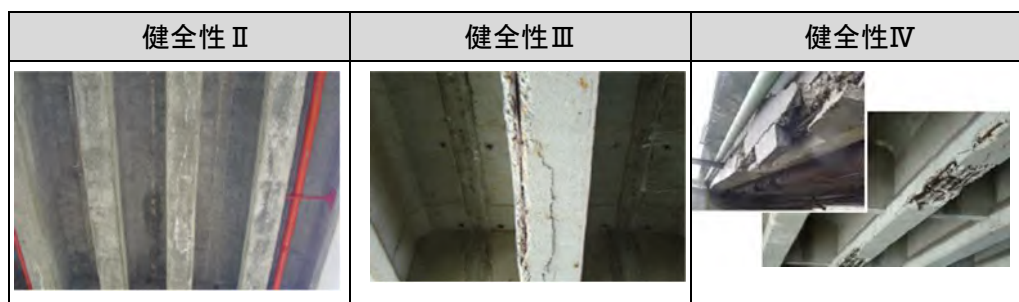
【ひびわれの事例】

○主桁等のコンクリート部材にひびわれが発生している状態。乾燥収縮や塩害を原因にひびわれが発生する。ひびわれから水分が浸透することで、コンクリート内部鉄筋の腐食が促進されると、構造安全性を著しく損なう状況となる。

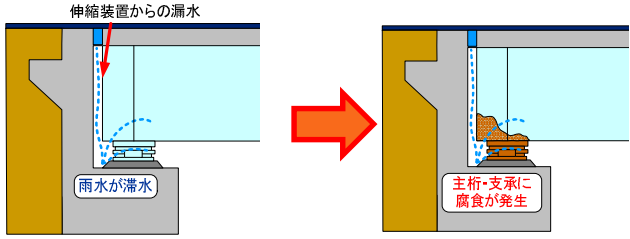
【損傷進行のメカニズムと損傷事例:主桁の腐食】

主桁の腐食	伸縮装置からの漏水により腐食が発生・進行

<p>伸縮装置からの漏水</p> <p>雨水が滞水</p> <p>主桁・支承に腐食が発生</p>

部材	原因と対策
主桁	端部からの漏水を原因として損傷が進行しているため、腐食に対する補修(再塗装・当て板等)が必要となる。また、伸縮装置からの漏水対策等を実施していくことが予防保全を実施していく上で必要である。

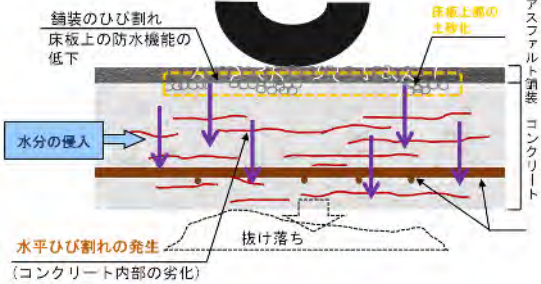
【損傷進行のメカニズムと損傷事例:床版の損傷】

床版ひびわれ	疲労によるひびわれの発生、漏水等により損傷の進行

<p>舗装のひび割れ 床版上の防水機能の低下</p> <p>床版上部の土砂化</p> <p>アスファルト舗装 コンクリート</p> <p>水分の侵入</p> <p>水平ひび割れの発生 (コンクリート内部の劣化)</p> <p>抜け落ち</p>

部材	原因と対策
床版	活荷重による疲労により、床版下面にひびわれが発生している。損傷の状況に合わせて、補強対策が必要となる。また、橋面からの漏水により、コンクリート内部鉄筋の腐食が進行するため、床版防水工を実施することが必要である。

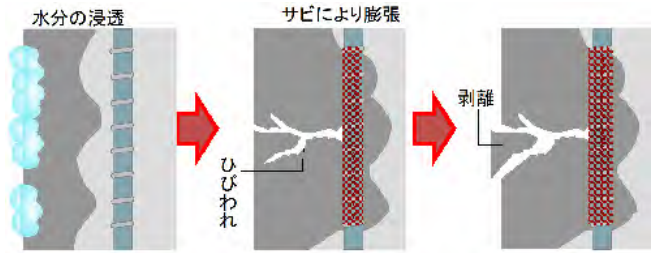
【損傷進行のメカニズムと損傷事例：主桁の腐食】

損傷事例	ひびわれ、剥離・鉄筋露出の発生

部材	原因と対策
下部構造	<ul style="list-style-type: none"> ・かぶり不足を要因として、経年劣化により鉄筋の腐食が進行し、かぶりコンクリートの剥落が発生している。 ・端部からの水の供給により、鉄筋の腐食が進行している。 ・橋台部においてはアルカリ骨材反応の疑いのある損傷も確認されている。そのため損傷部の修繕だけでなく、漏水対策を併せて実施していくことが、予防保全型の管理に必要である。

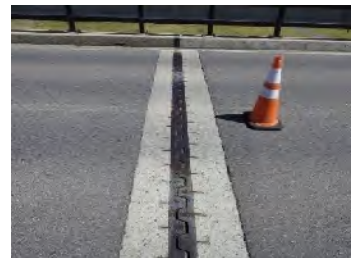
伸縮装置の損傷事例

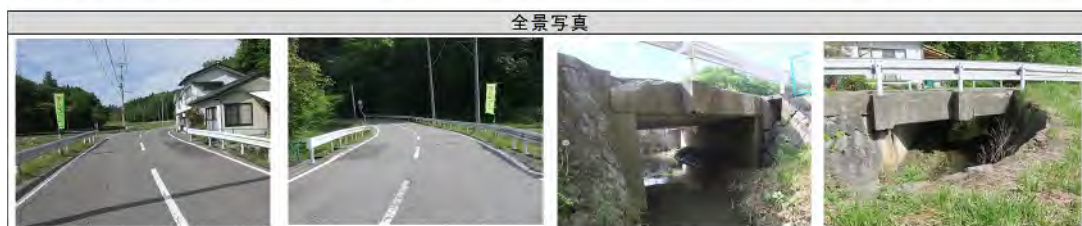
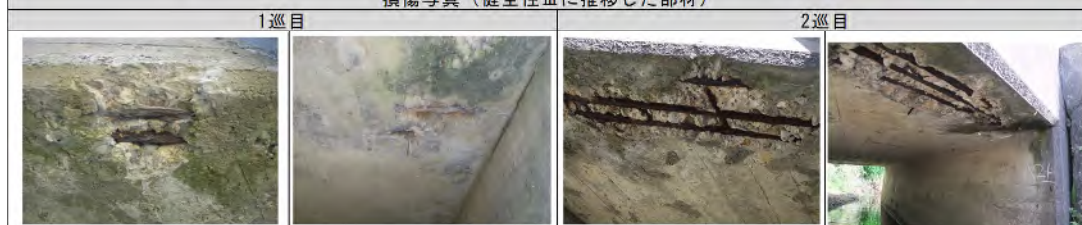
損傷写真(健全性Ⅲに推移した部材)

点検結果									
点検回数	点検年	橋梁	主桁	横桁	床版	下部構造	支承部	その他	損傷発生状況
1巡目(橋)	H26	Ⅱ	—	—	Ⅱ	I	I	Ⅱ	床版
2巡目(径間)	R1	Ⅲ	—	—	Ⅲ	I	—	Ⅱ-2	剥離・鉄筋露出
参考2巡目(橋)	R1	Ⅲ	—	—	Ⅲ	I	—	Ⅱ	速
所見(2巡目)	床版の鉄筋露出、地覆の欠損、舗装のひびわれがみられる。鉄筋露出は主鉄筋径の腐食も著しく、速やかに補修する必要がある。								
損傷原因	損傷原因1		損傷原因2			諸元			
劣化要因	地覆からの漏水		かぶり不足			架設年	1961	橋長(m)	4.3
損傷原因	防水・排水工不良		経年劣化			径間数	1	対象径間	1
損傷発生箇所	局所		局所			上部工材料	RC橋	構造形式	床版橋

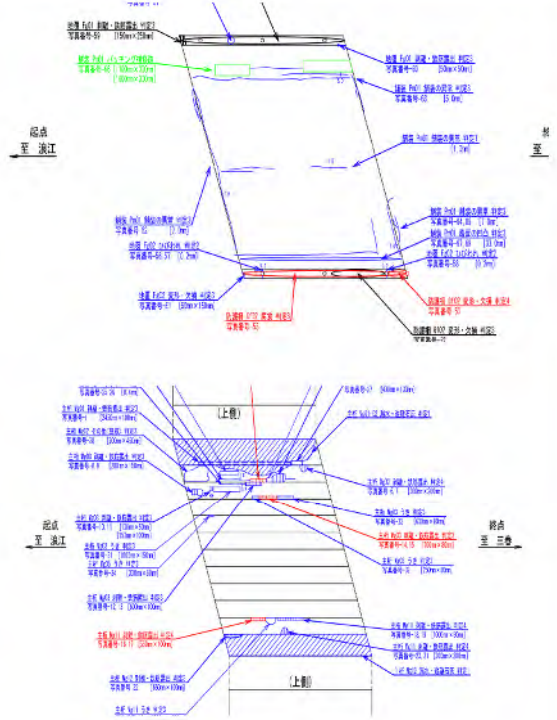
総径間	1	対象径間	1	支間長	5.3	構造形式	RC 床版橋
部材単位の診断(上:橋、下:径間)				橋単位の診断			
主桁	横桁	床版	下図構造	支承部	その他		
Ⅲ	-	I	Ⅱ	I	Ⅲ	Ⅲ	主桁の損傷は中性化試験を実施後、断面修復を行うことが望ましい。また、利用者被害の観点から防護柵の交換。
Ⅲ	-	I	Ⅱ-2	I	Ⅲ		
損傷概要1				損傷概要2			
部材	主桁	損傷種類	剥離・鉄筋露出	部材	防護柵	損傷種類	変形・欠損
損傷範囲	局所	損傷原因1	側面からの漏水	損傷範囲	局所	損傷原因1	その他
詳細設計	有	損傷原因2	経年劣化	詳細設計	有	損傷原因2	衝突
対策工法1				手順②: 損傷概要や原因を整理			
	工法	数量	単価(千円)	直工(千円)			合計(千円)
主桁	断面修復工	0.3 m ³	2,826.0	847.8		0.0	847.8
横桁				0.0		0.0	0.0
床版				0.0		0.0	0.0
下部構造				0.0		0.0	0.0
支承部				0.0		0.0	0.0
その他	高欄取替工	10.6 m	99.0	1,049.4		0.0	1,049.4
予備				0.0		0.0	0.0
足場工	足場工(吊足場全面、補修用)	31.3 m ²	8.0	250.2		0.0	250.2
合計(千円): 直接工事費							2,147.4
手順③: 損傷概要・損傷写真より修繕工法を設定、数量×単価(表 3-1 参照)で直接工事費を算出

損傷写真(健全性Ⅲ)			
部材	主桁	部材	主桁

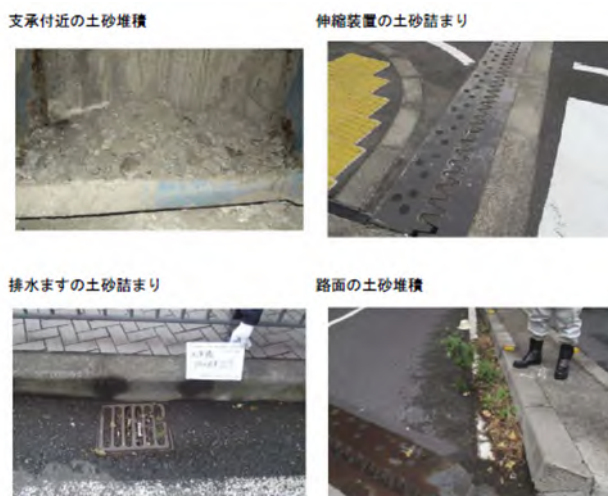
図 4.11 土砂堆積・土砂詰りの状況

1 巡目 2 巡目の定期点検結果の分析より、橋面からの漏水や、伸縮装置からの漏水により損傷が進行していることが確認されている。道路パトロール時の対応、橋梁点検サポーター制度の活用により、図 4.11 に示す土砂堆積・土砂詰まりを早期発見し、清掃等の修繕を実施することで、雨季や冬期の水による損傷を予防し、橋梁の長寿命化が期待される。
