令和4年3月福島県沖地震に伴う

災害復旧の進捗状況

福島県土木部
令和5年7月31日現在

災害復旧事業全体の進捗状況（令和5年7月31日現在）

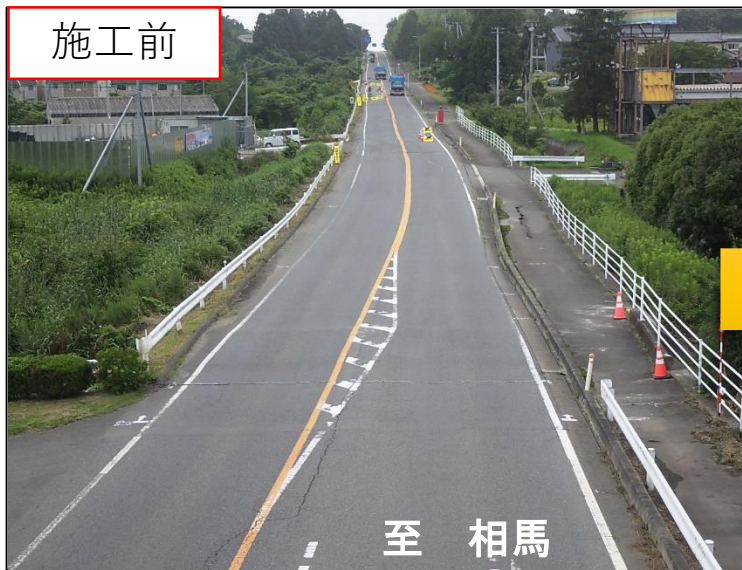
施工前

相馬新地線

相馬郡新地町駒ヶ嶺字相良地内

復旧延長	537.7m
復旧概要	舗装工
進捗率	100.0%

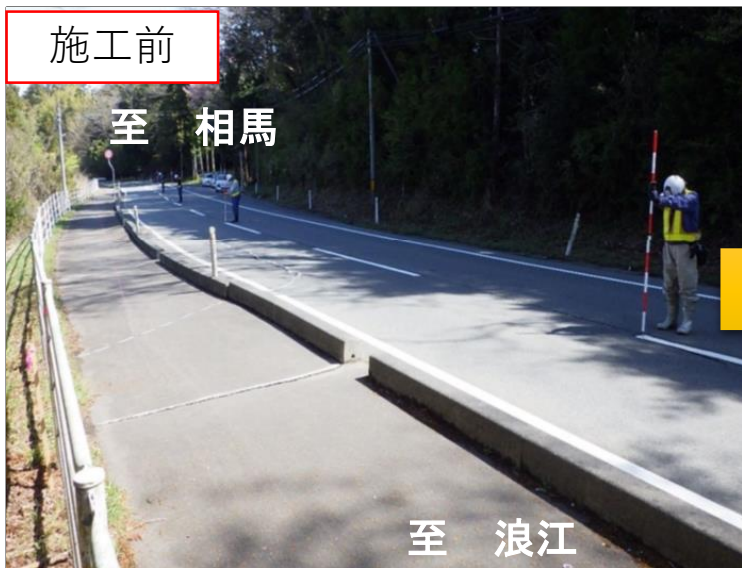
施工前

浪江鹿島線

南相馬市鹿島区江垂中館地内

復旧概要 舗装工

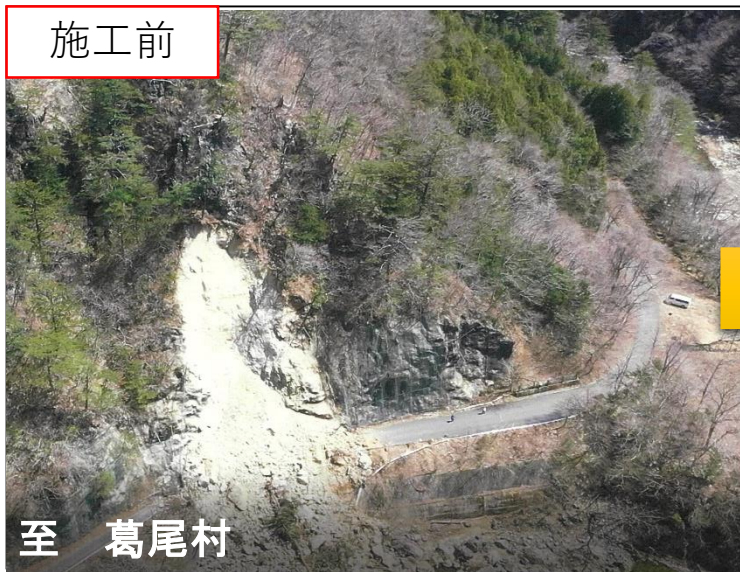
施工前

落合浪江線

双葉郡浪江町大字小丸地内

吹付砕工、鉄筋挿入工、
ロックネット工、舗装工

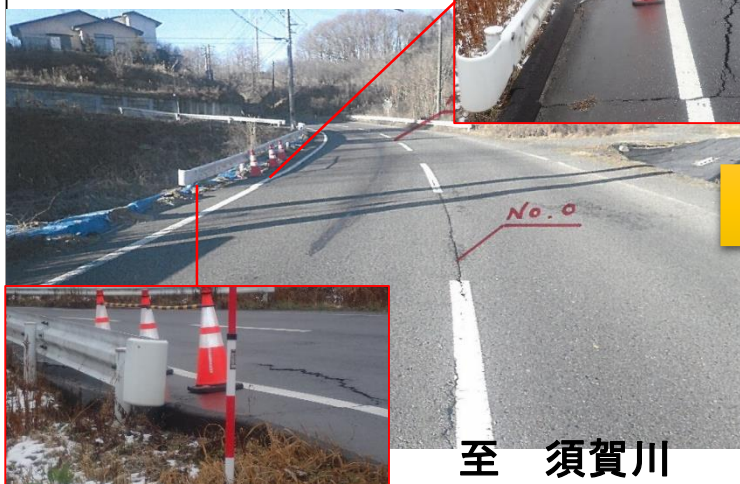
施工前

国道118号

須賀川市木之崎地内

復旧概要 舗装工

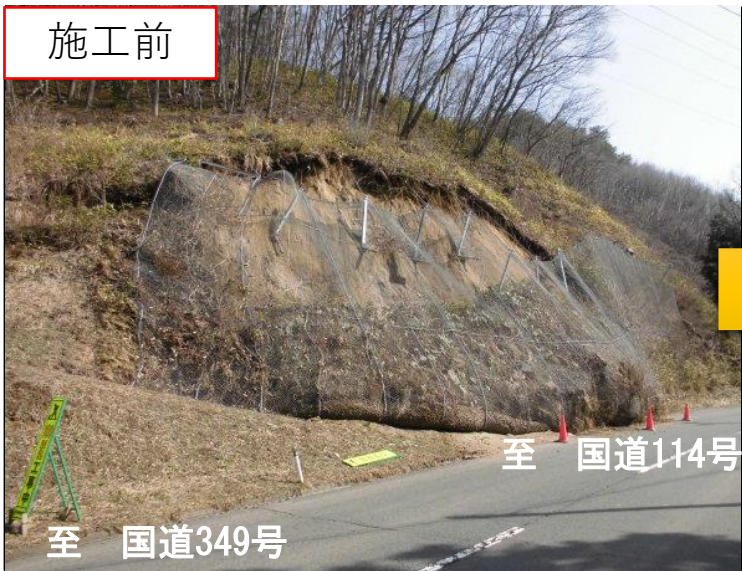
施工前

国道459号

二本松市田沢字法祈ヶ作地内

現場吹付法砕工、
落石防止網工

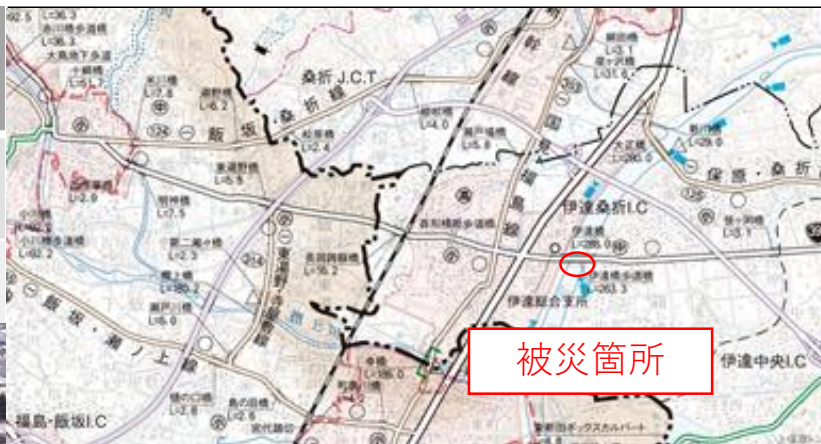
被災箇所

国道399号（伊達橋歩道橋）

伊達市箱崎地内

支承取替工

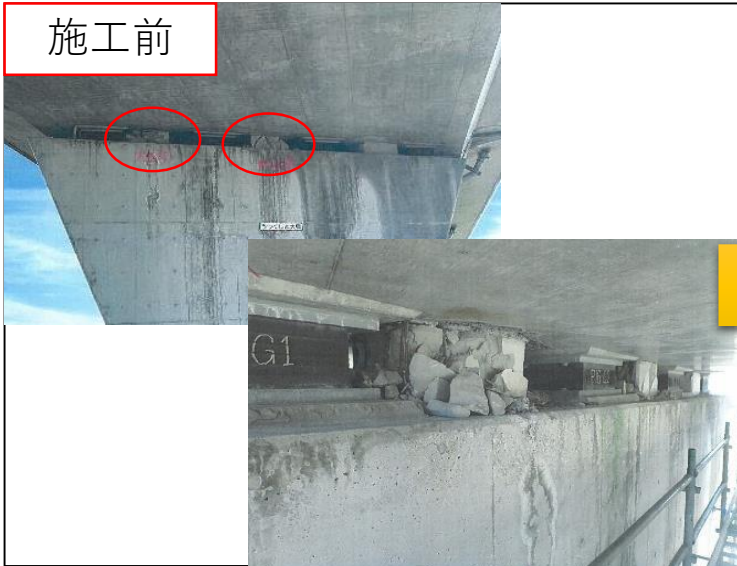
施工前

あぶくま高原道路(うつくしま大橋)

西白河郡矢吹町奉行塚地内

変位制限装置復旧

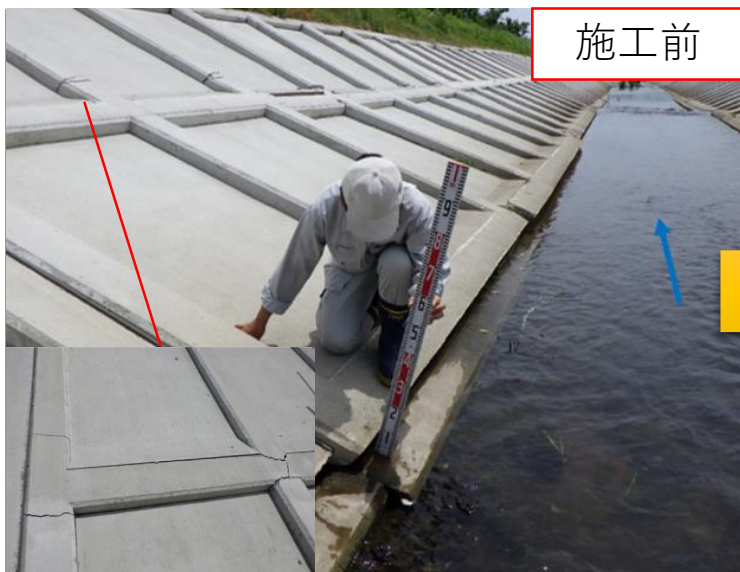
施工前

滝川筋

伊達郡国見町大字森山字滝東地内

復旧概要 護岸工

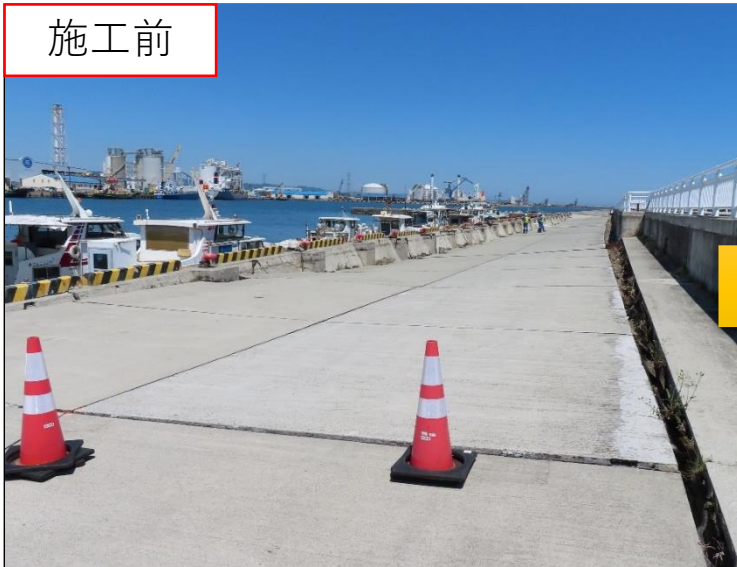
施工前

相馬港 南防波堤物揚場

相馬市原釜地内

復旧概要 物揚場工

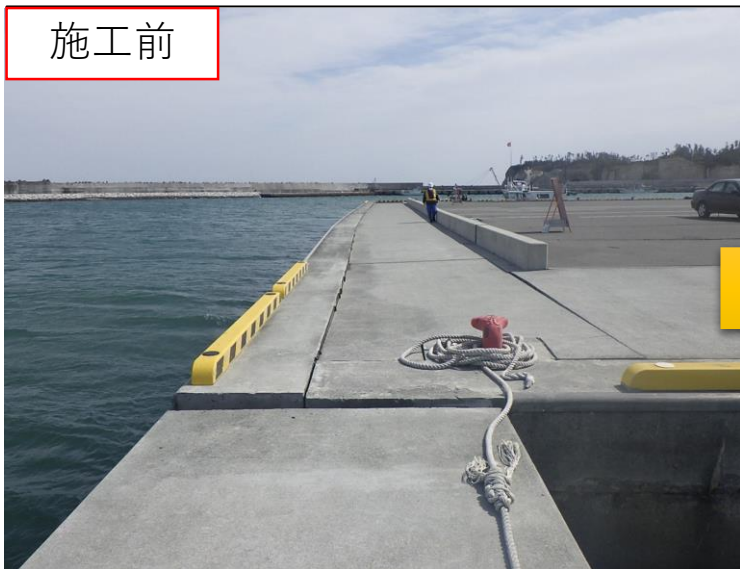
施工前

松川浦漁港 鵜ノ尾岬地区

相馬市尾浜地内

コンクリート舗装復旧工

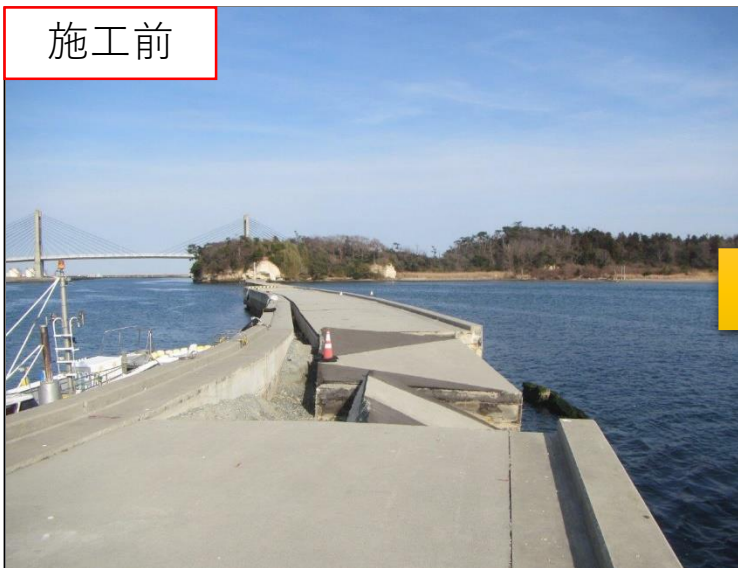
施工前

松川浦漁港 松川浦地区

相馬市尾浜地内

堤防復旧工

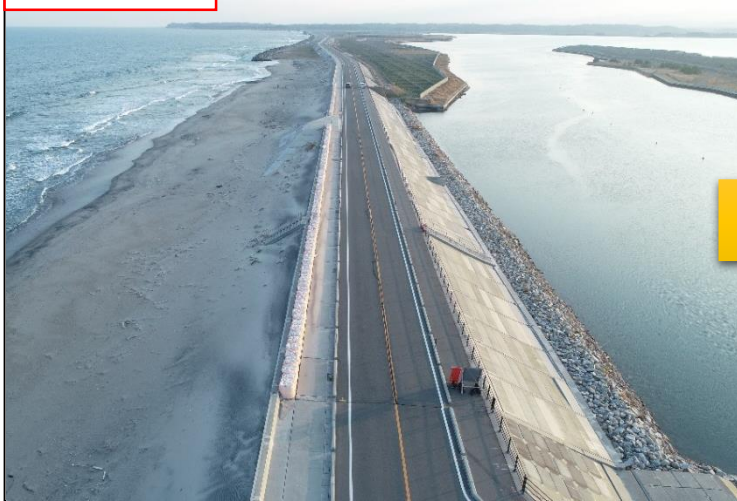
施工前

大浜地区海岸

相馬市岩子地内外

堤防復旧工
