令和4年3月福島県沖地震 に伴う 災害復旧の進捗状況

福島県土木部
令和5年8月31日現在

災害復旧事業全体の進捗状況（令和5年8月31日現在）

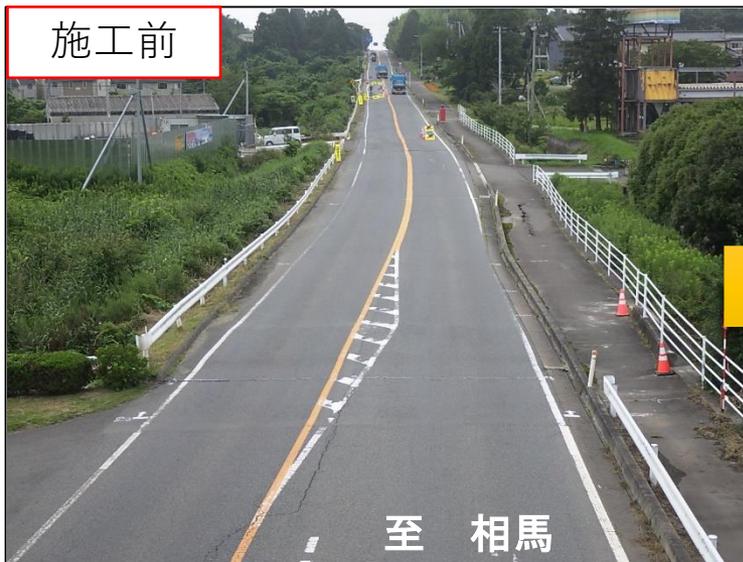
施工前

復旧概要 舗装工

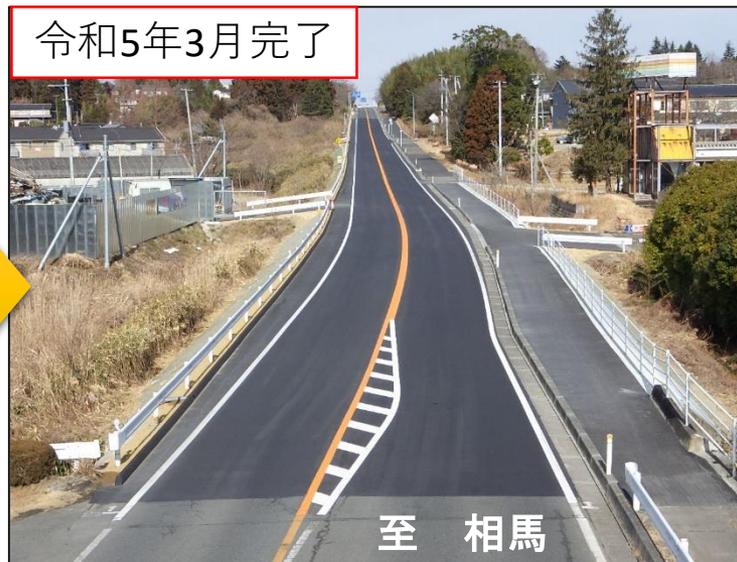
令和5年3月完了

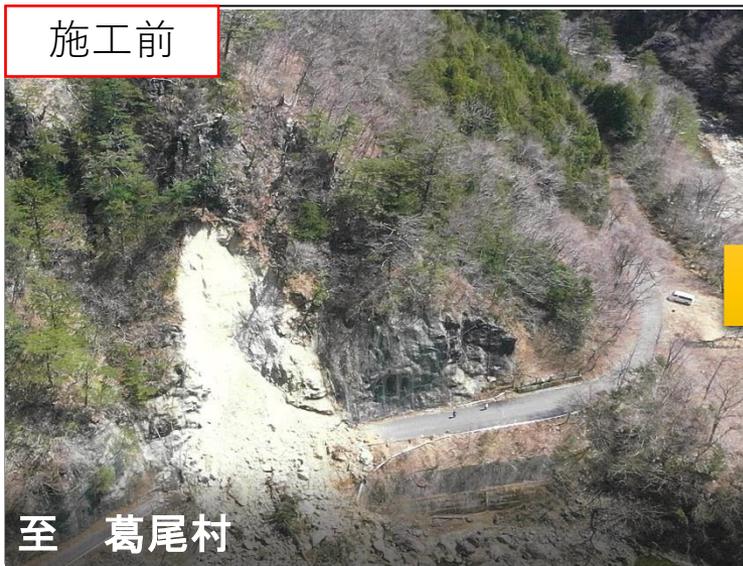
施工前

吹付砕工、鉄筋挿入工、
ロックネット工、舗装工

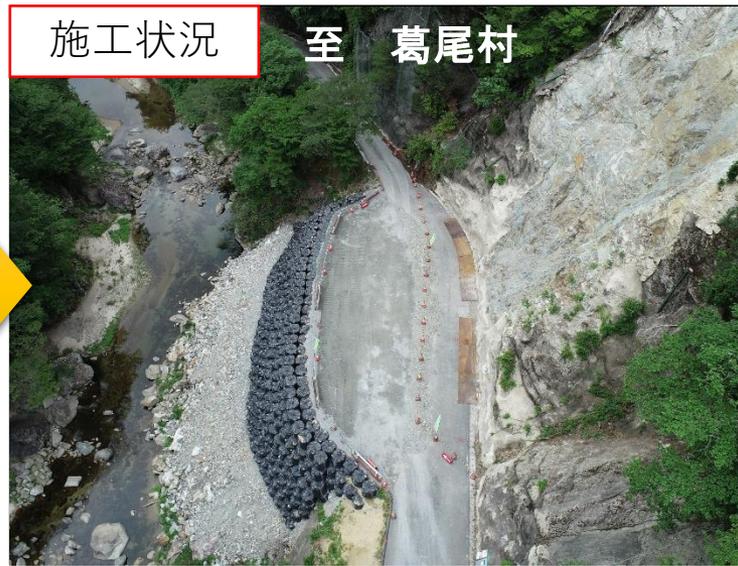
施工状況

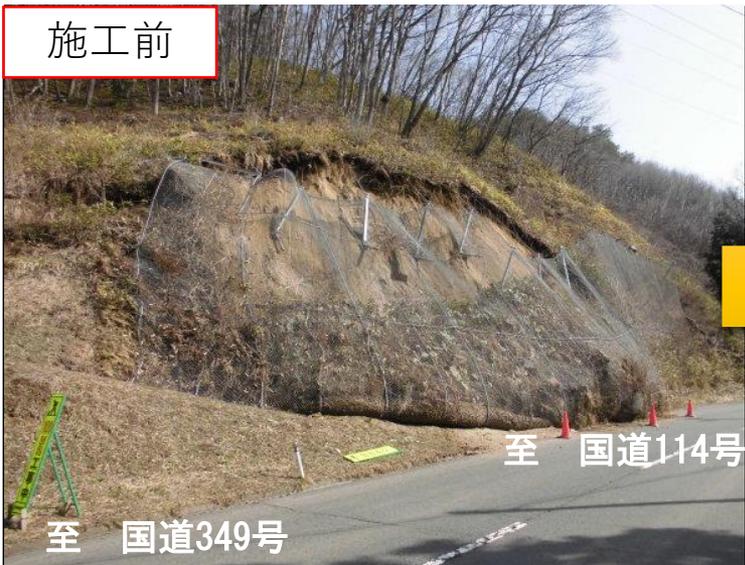
施工前

現場吹付法砕工、
落石防止網工

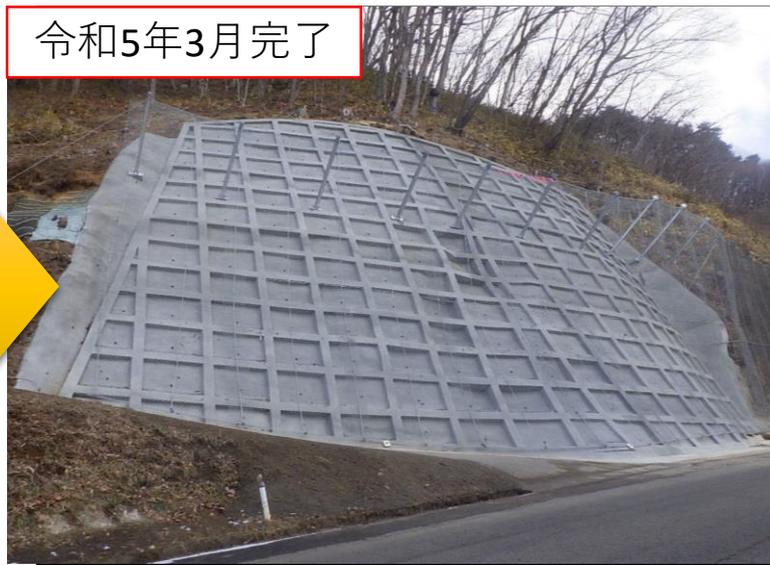
令和5年3月完了

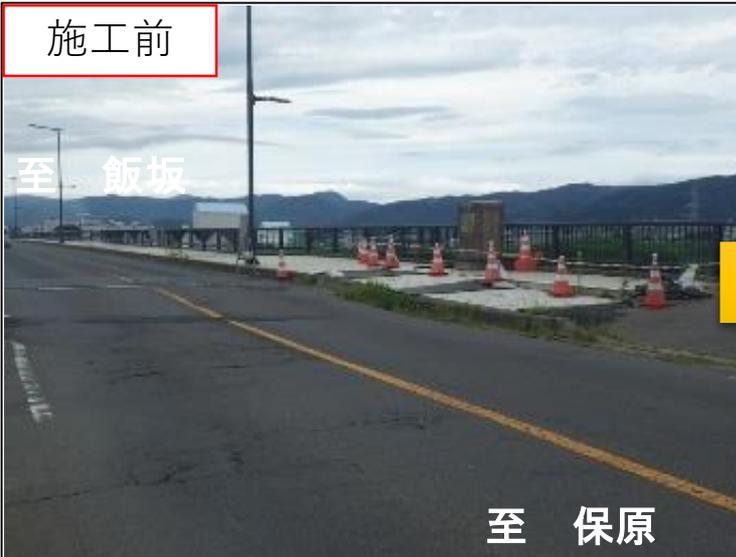
施工前

伸縮装置取替工
舗装補修工

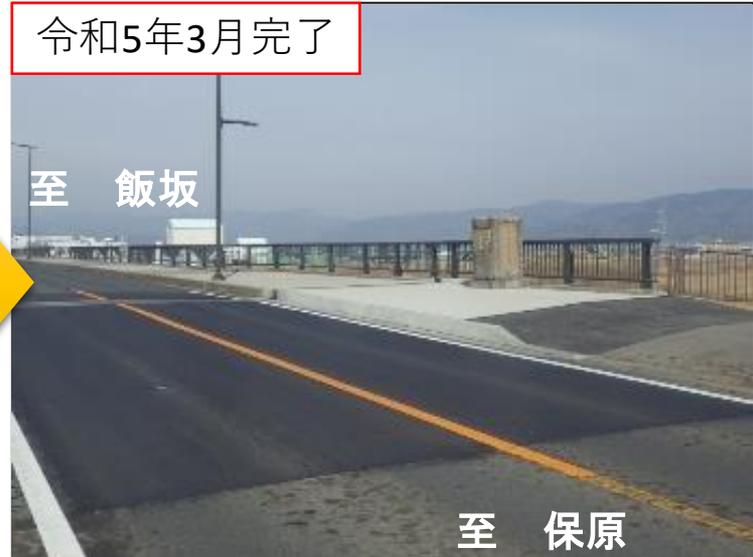
令和5年3月完了

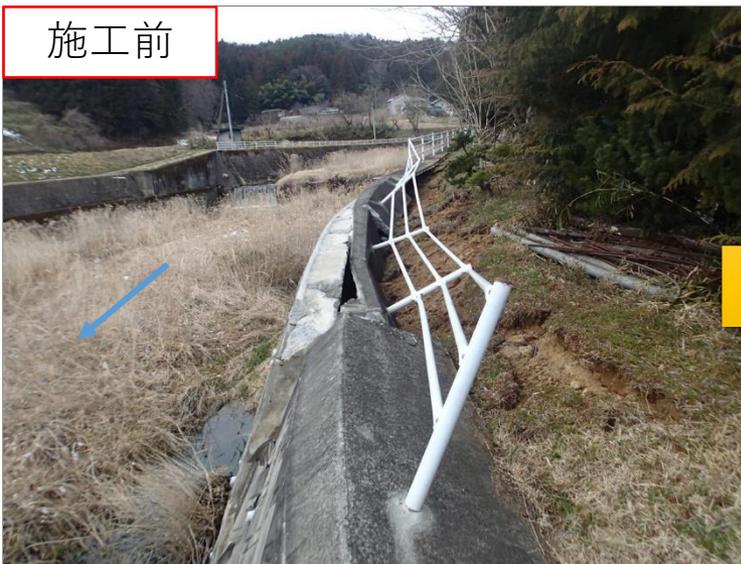
被災箇所

施工前

復旧概要 護岸工

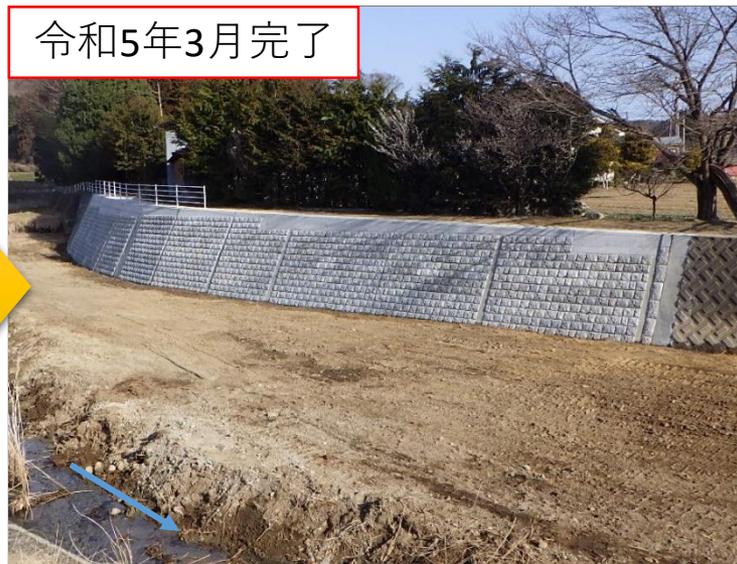
令和5年3月完了

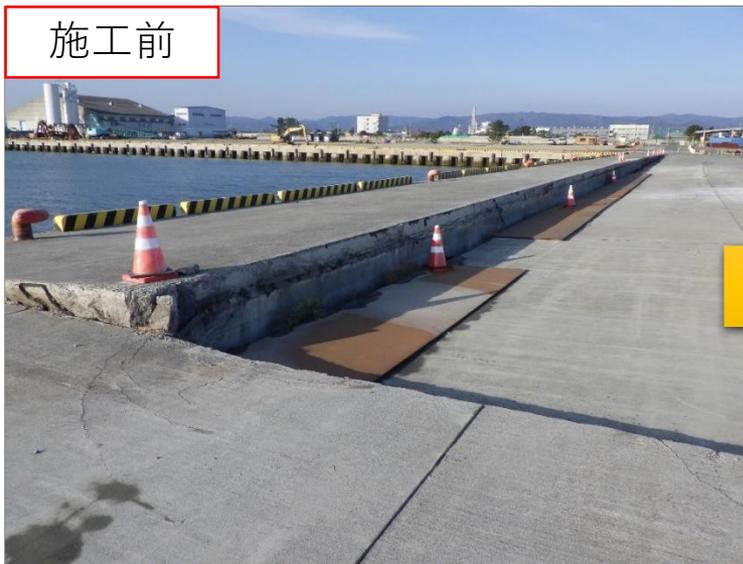
施工前

復旧延長	120.1m
復旧概要	岸壁工
進捗率	90.0%

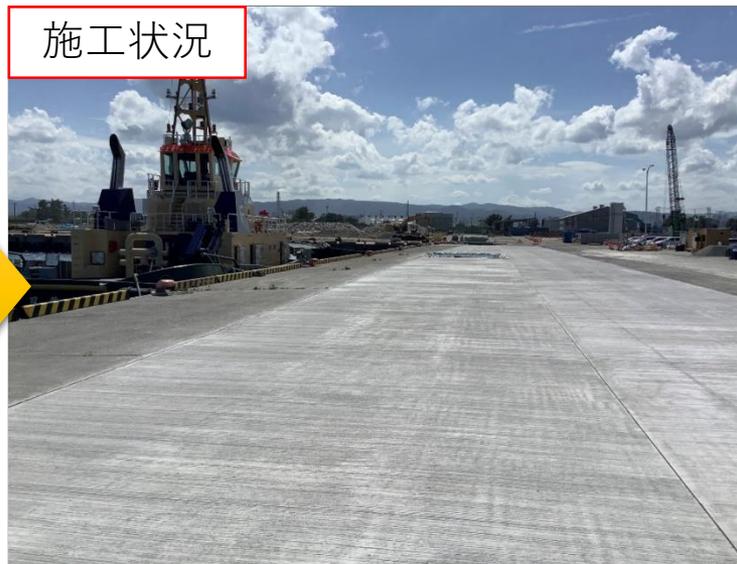
施工状況

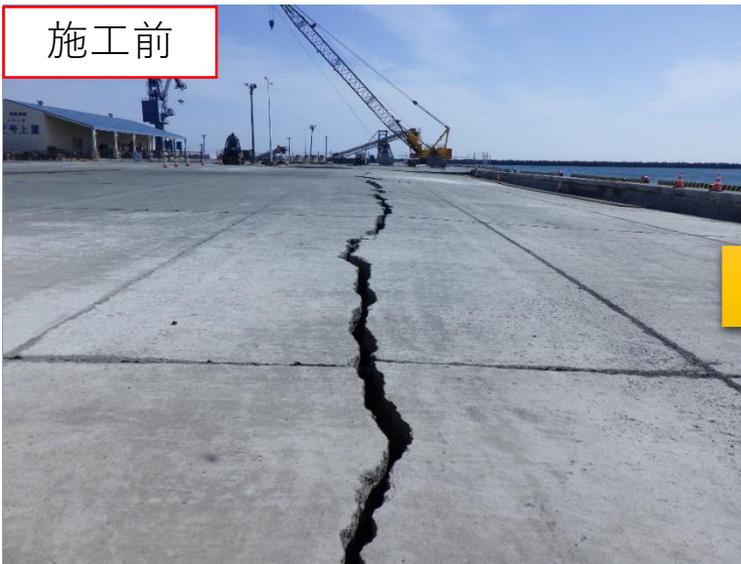
施工前

復旧延長	130.0m
復旧概要	物揚場工
進捗率	80.0%

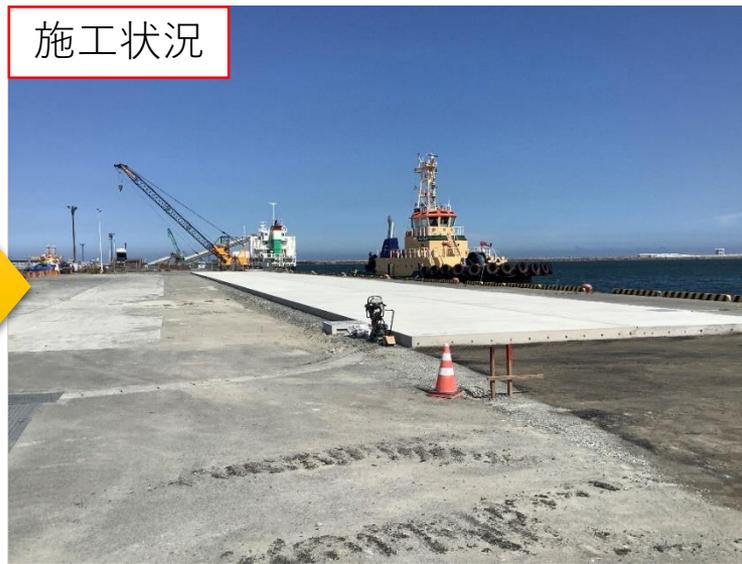
施工状況

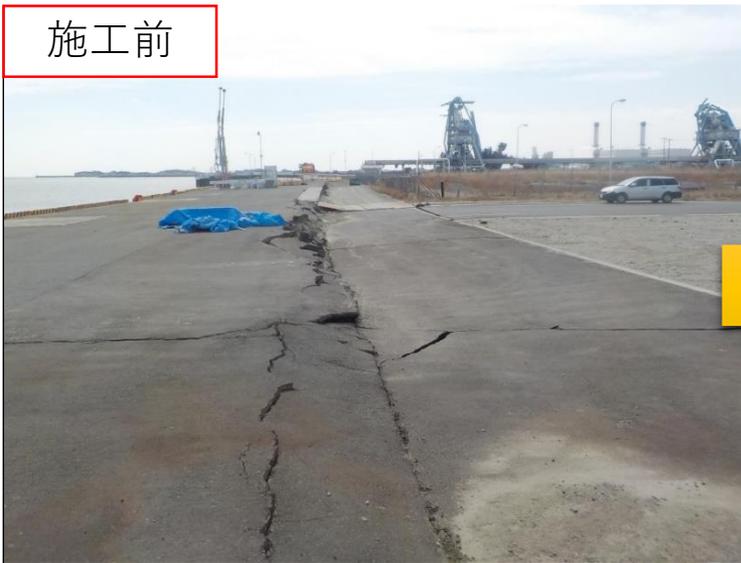
施工前

復旧概要 岸壁工

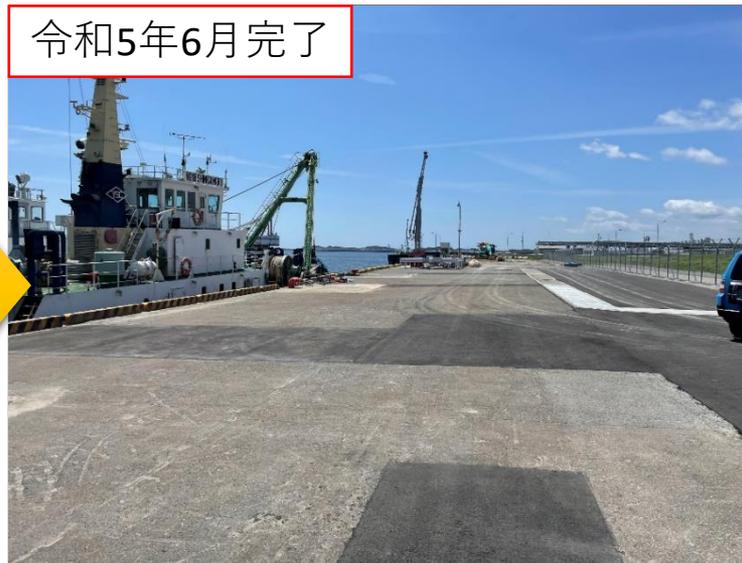
令和5年6月完了

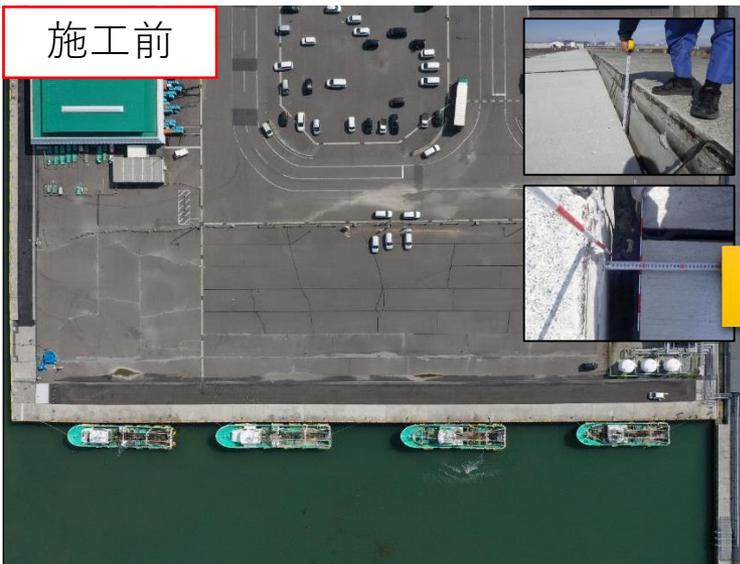
施工前

岸壁復旧工

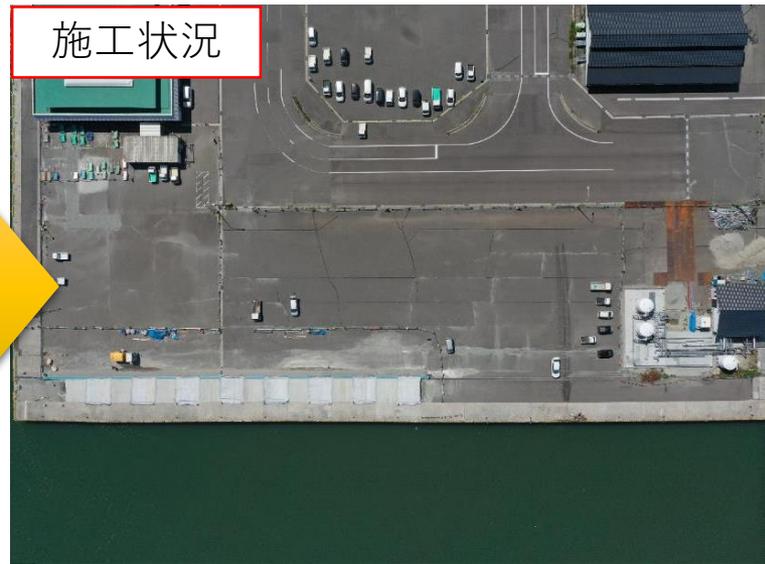
施工状況

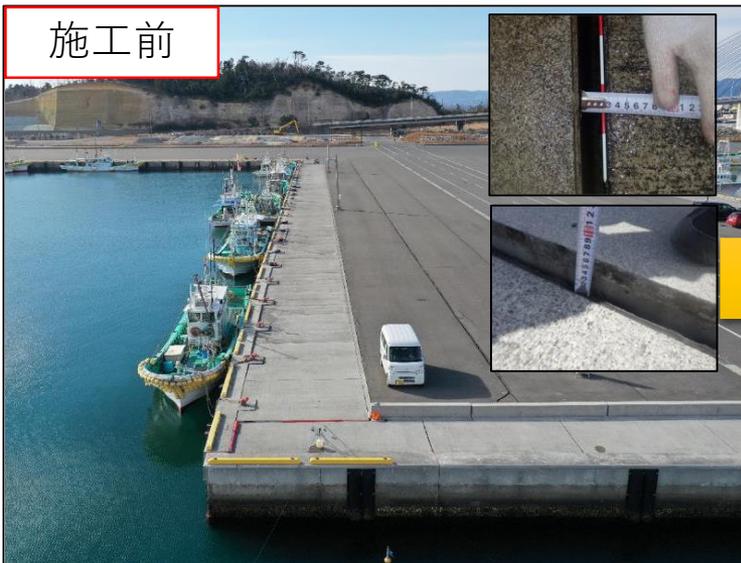
施工前

岸壁復旧工

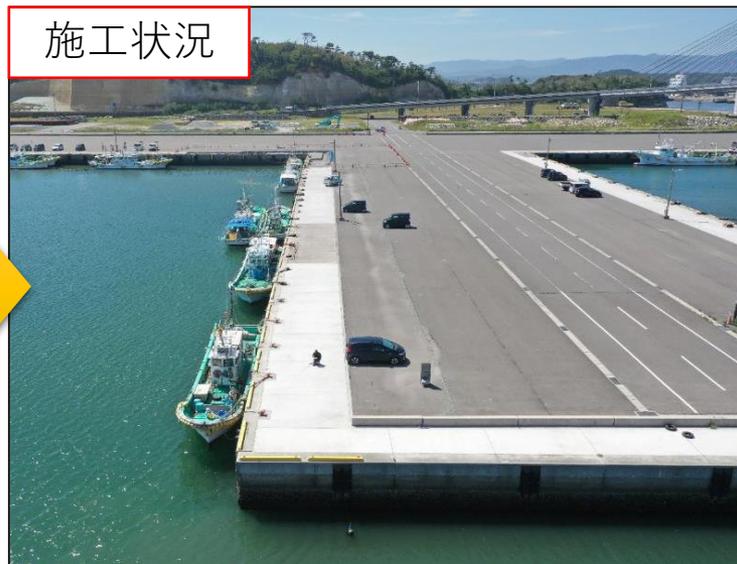
施工状況

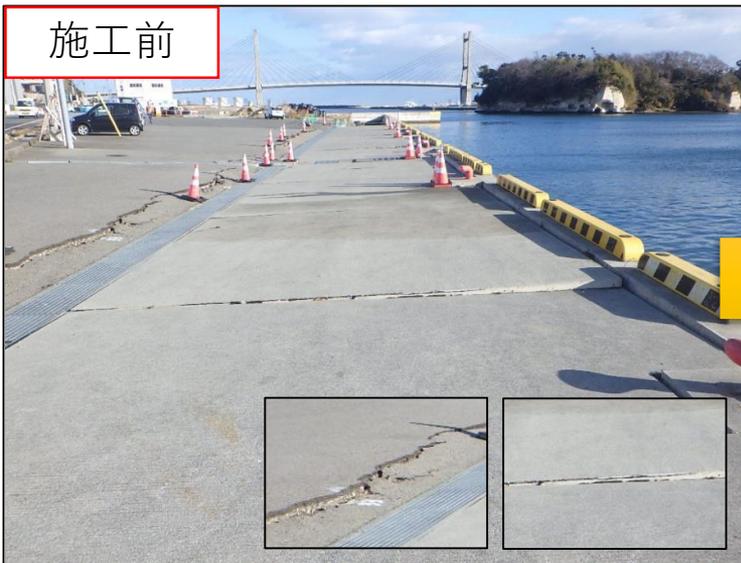
施工前

岸壁復旧工

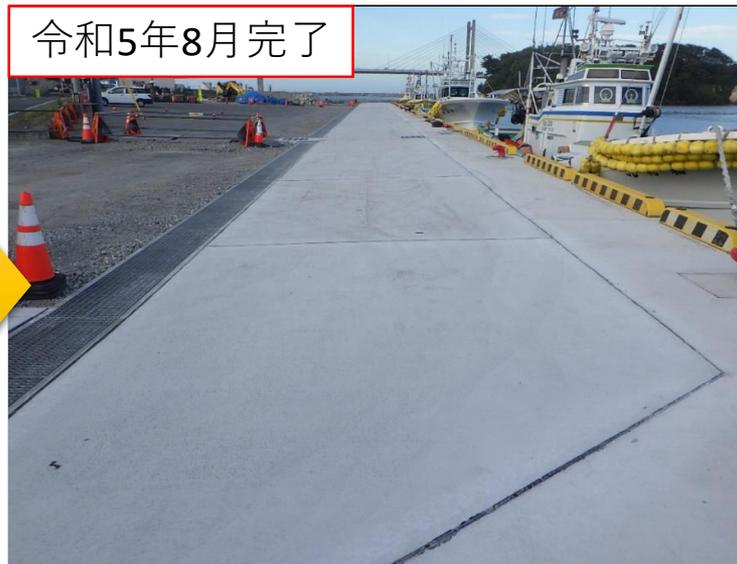
令和5年8月完了

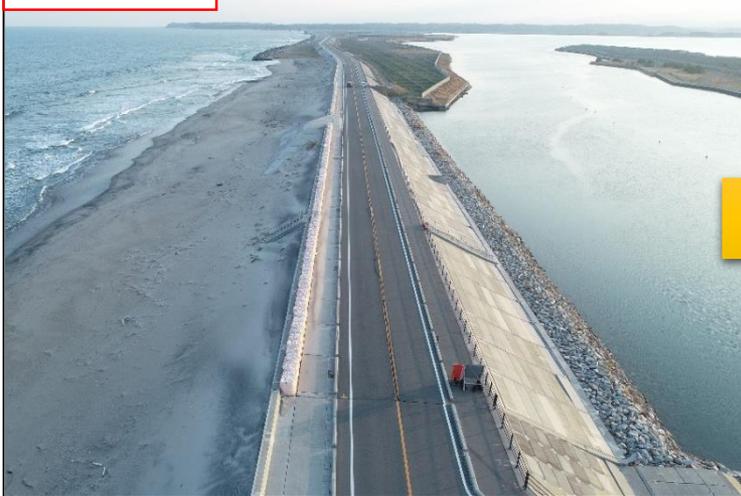
施工前

堤防復旧工

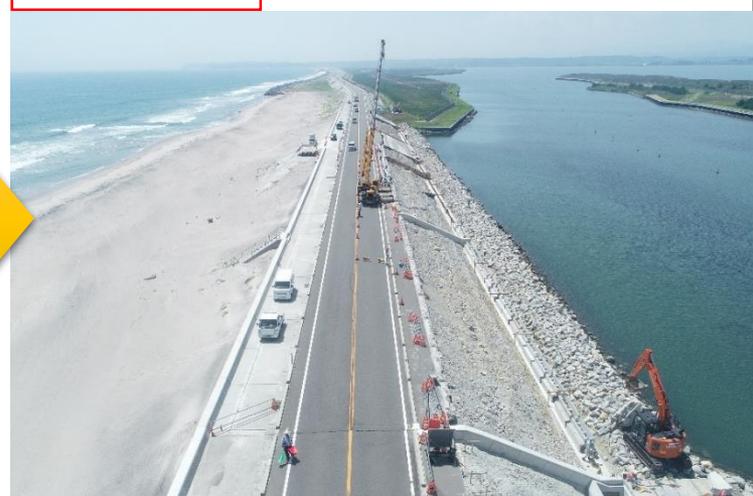
施工状況
