#### 災害復旧事業全体の進捗状況(令和5年11月30日現在)

#### 災害復旧事業の進捗状況について(道路)

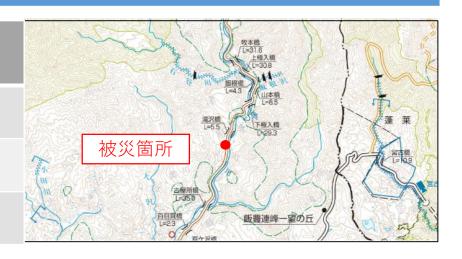
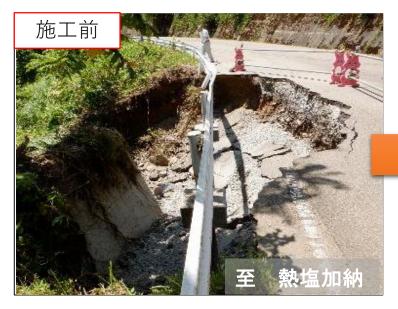
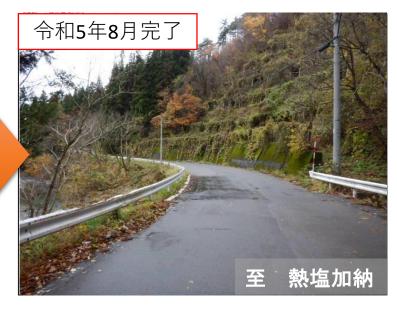
#### 熱塩加納山都西会津線

耶麻郡西会津町奥川大字飯沢字寺峯地内

復旧延長 **12.0** m

復旧概要 舗装工

進捗率 100.0%

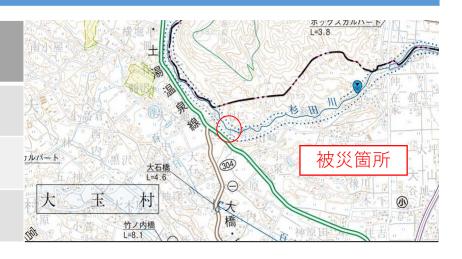
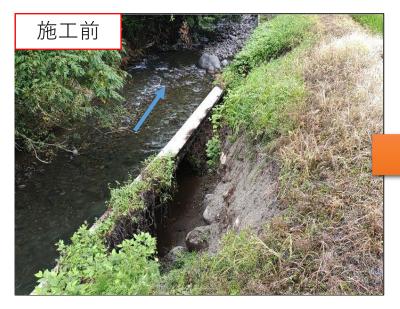
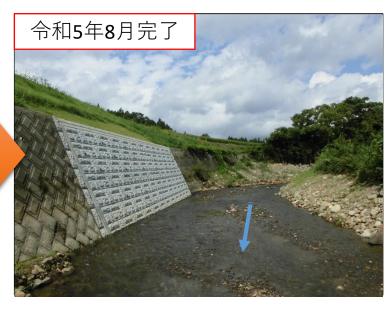
## 杉田川筋

安達郡大玉村大山字川原1号地内

復旧延長 13.0 m復旧概要 積ブロックエ進捗率 100.0%

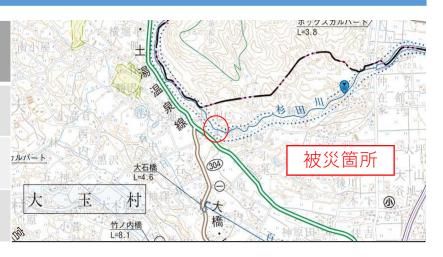
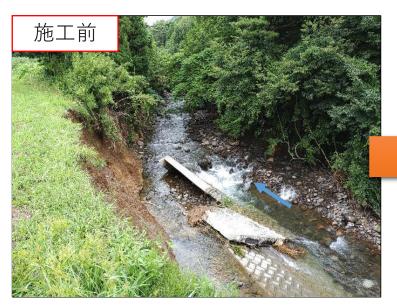
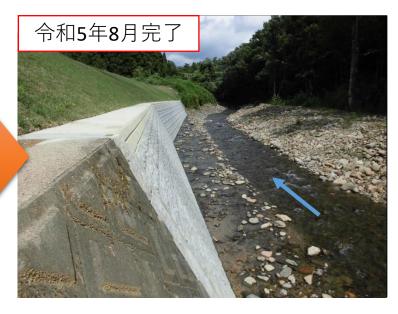
# 杉田川筋<br/>安達郡大玉村大山字川原 2 号地内復旧延長51.0 m復旧概要積ブロックエ

100.0%

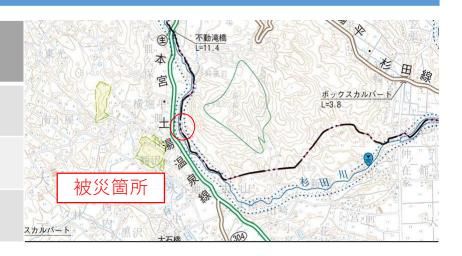
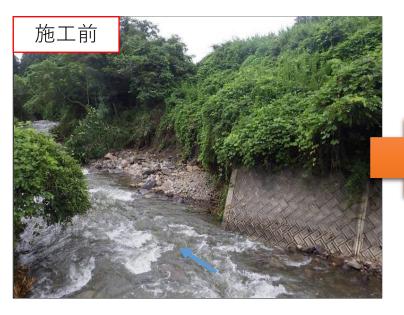
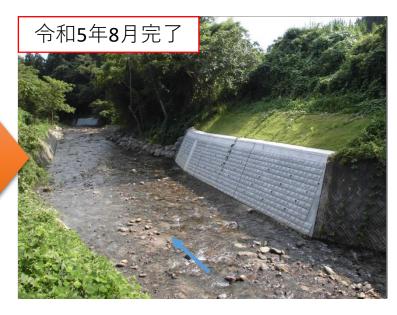
#### 杉田川筋

安達郡大玉村大山字大橋平2号地内

復旧延長 75.0m復旧概要 積ブロックエ進捗率 100.0%

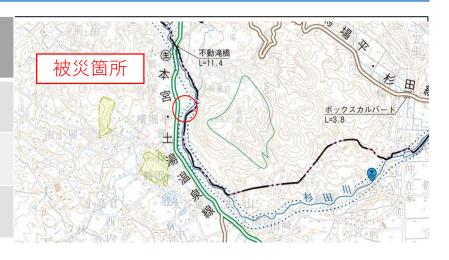
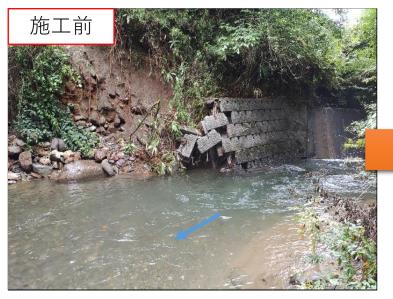
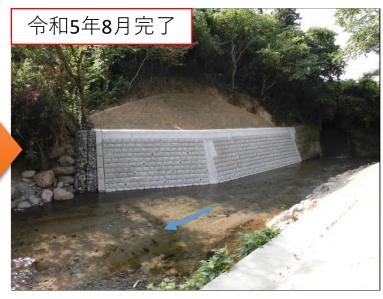
#### 杉田川筋

安達郡大玉村大山字前皿久保地内

復旧延長	<b>17.0</b> m
復旧概要	積ブロックエ
進捗率	100.0%

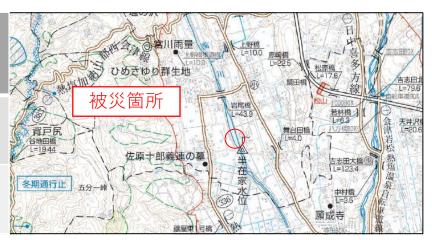
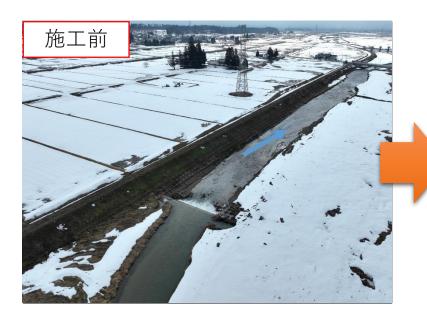
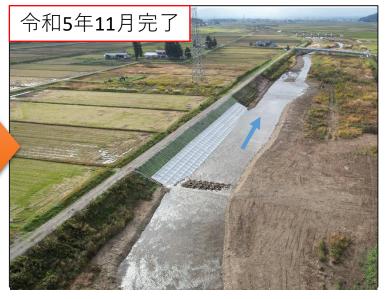
# **濁川筋**喜多方市熱塩加納町加納字朴林甲地內 復旧概要 護岸工 進捗率 100.0%

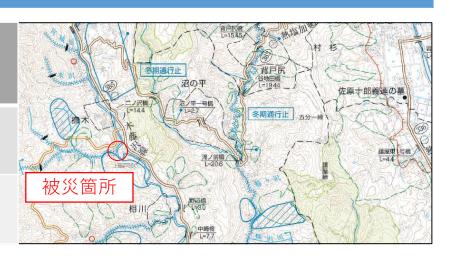
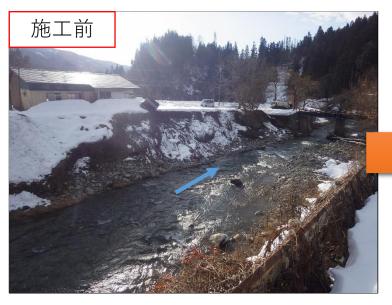
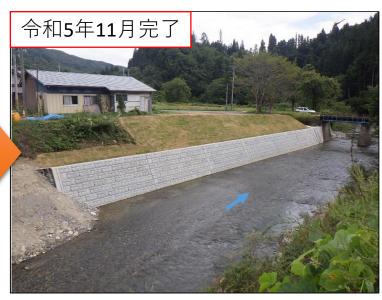
#### 一ノ戸川筋

喜多方市山都町一ノ木地内

護岸工

100.0%

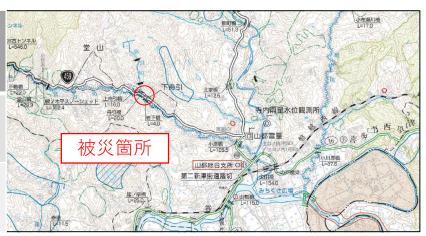
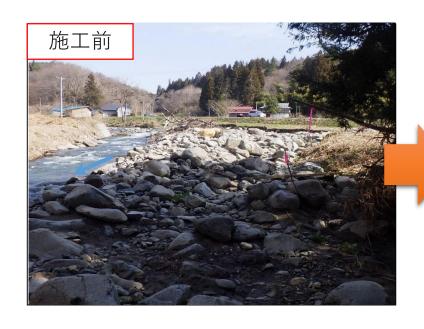
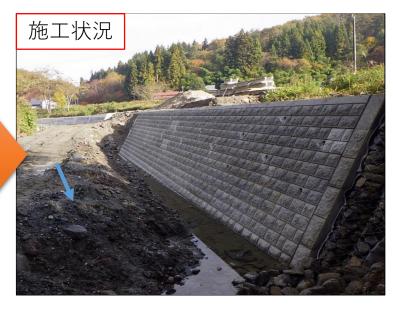
# 宮古川筋 喜多方市山都町蓬莱字中島地内 復旧概要 進捗率 90.0%
