「雨水受けタンク天板部からの墜落死亡災害」 是正処置の進捗状況について

平成27年6月3日
福島第一廃炉推進カンパニー
福島第一原子力発電所

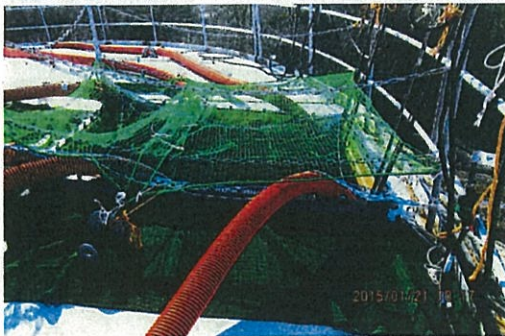
ハッチ開口部転落防止措置（例）

- ・元請会社は、ハッチの蓋が天板に取付けられていないタンクは、ハッチの蓋を開ける作業前に、落下防止対策を実施する。 【シート7】
- ・元請会社は、高所開口部に対しては、転落防止措置を実施する。
- ・元請会社は、ハッチの蓋に二人で開ける原則を明示するとともに、安全带使用等の注意標識を取付ける。 【シート8】
- ・当社は、今後設置する従来型のフランジタンクについては、ハッチの蓋が落下しない構造の設計とする。

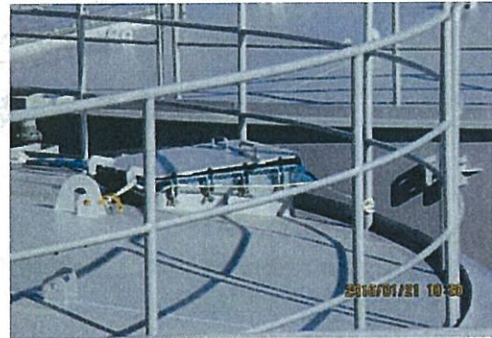
ヒンジタイプハッチ蓋（例）

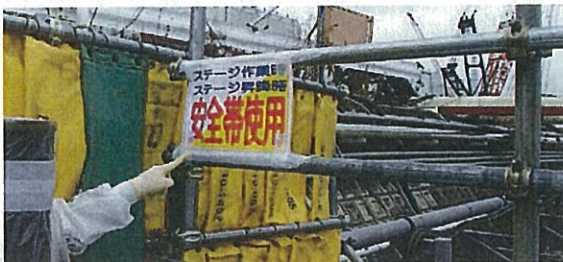
現場の注意標識例

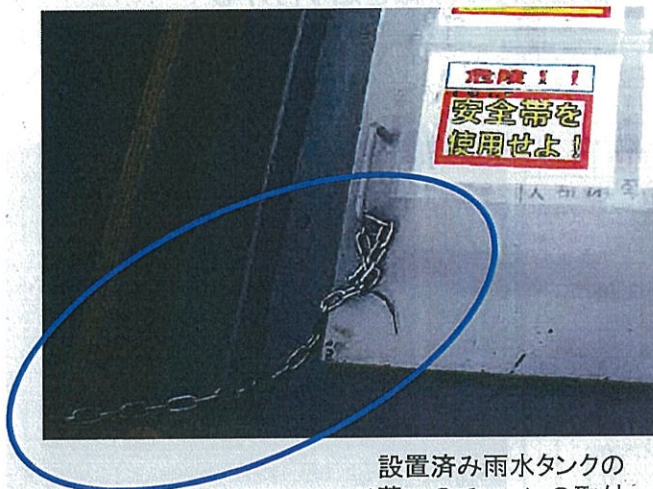
直接原因	対策
■ タンク天板部にあるハッチの形状は、蓋が落下する可能性がある構造であった	■ 今後設置するタンクは、ハッチの蓋が落下しない構造とする

設置済み雨水タンクのハッチ蓋へのチェーンの取付

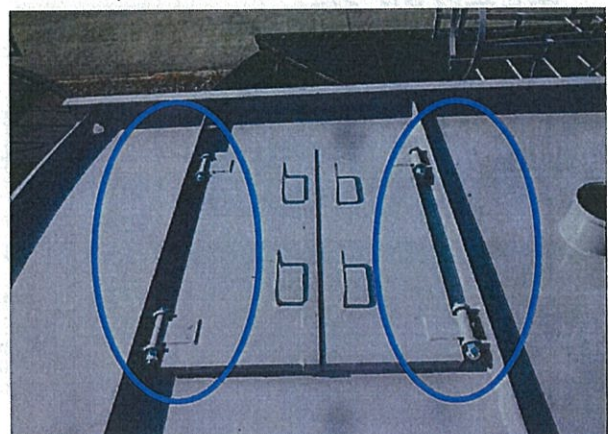
今後設置予定の雨水タンクのハッチ蓋の構造 (蓋をヒンジで取り付け)

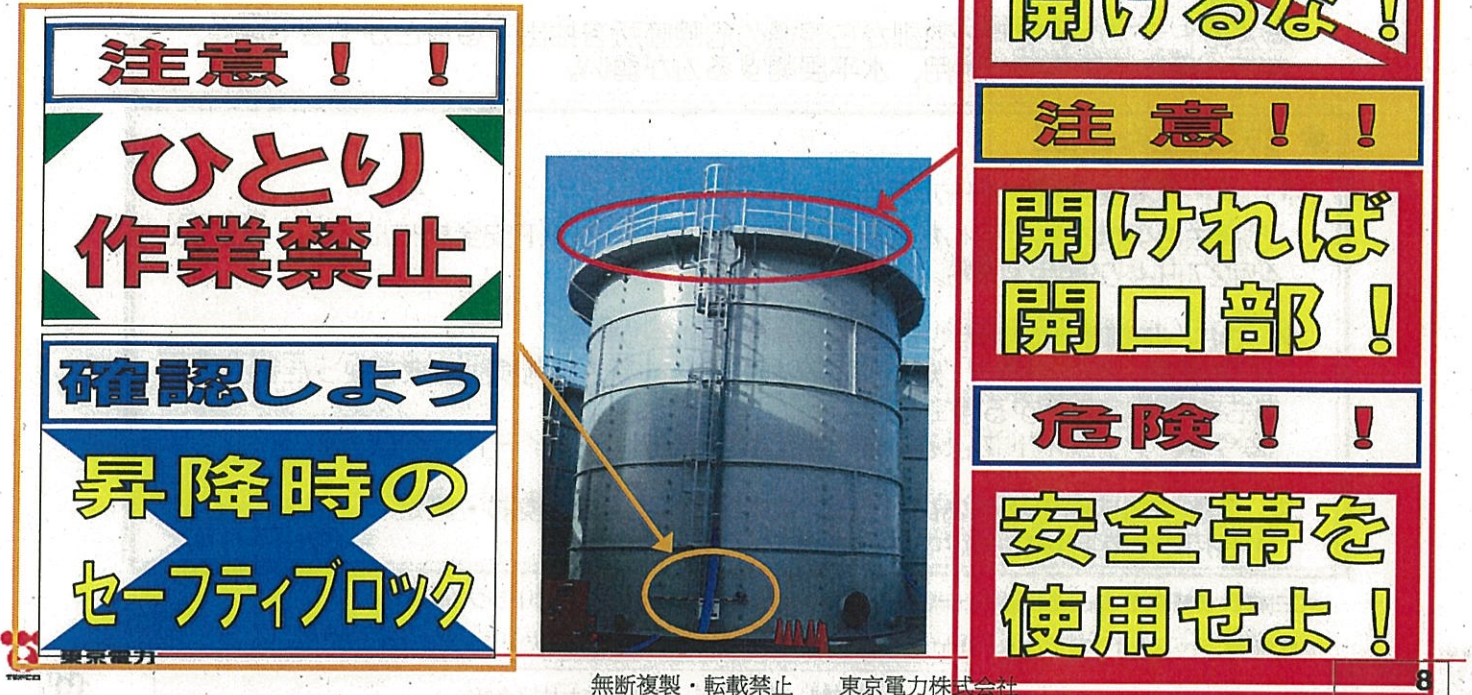
注意標識の例

タンク設置時における危険行為の未然防止のため、
下記のような注意標識を掲示する

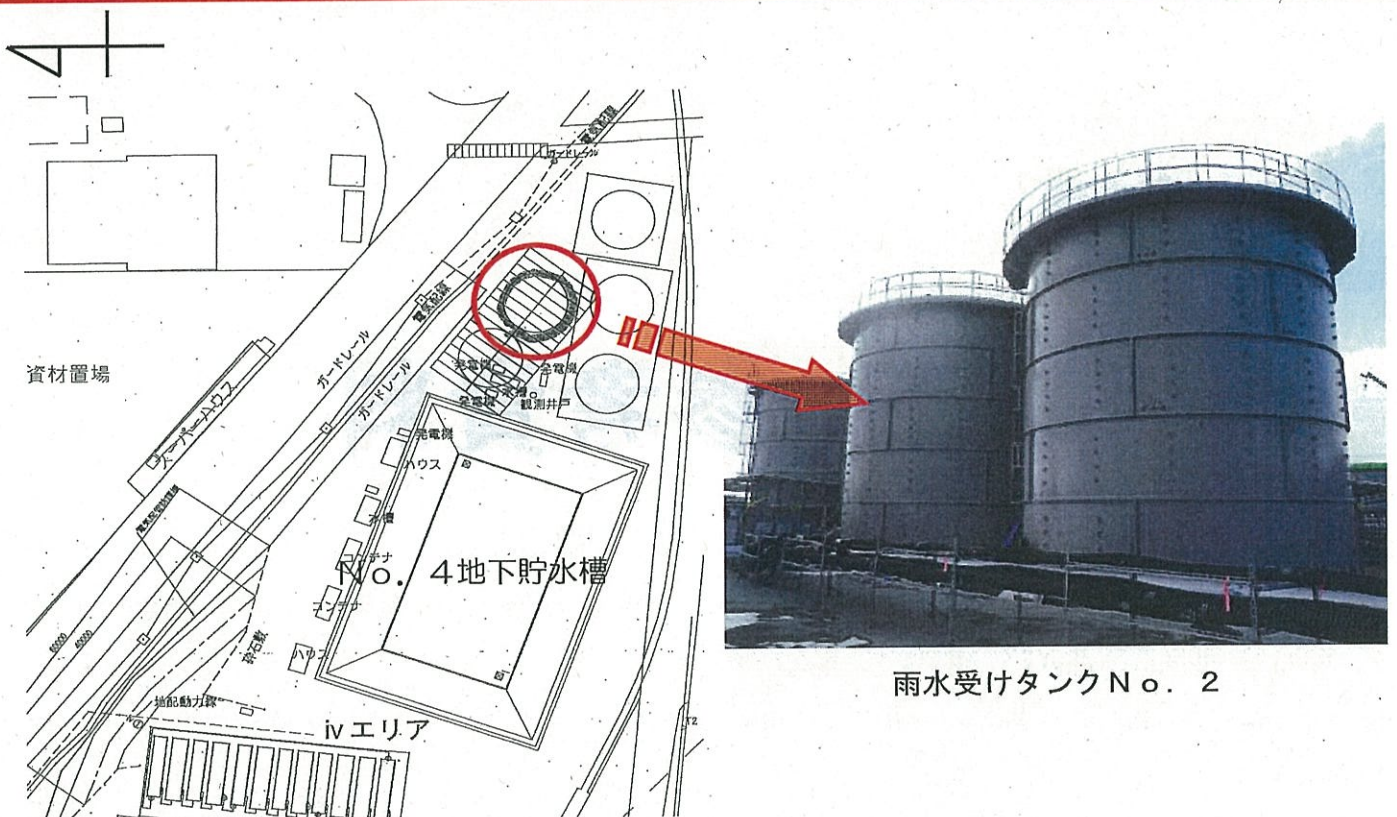
雨水受けタンクNo. 2

現場到着後すぐに、元請社員1名と当社社員は、検査のためにタンク側面下部にあるマンホールよりタンク内部に入ったが、被災者はタンク天板部より自然光を入れるためにタンク上部へ上がり、天板部にあるハッチの蓋を動かしたところ、ハッチの蓋（重さ：約43kg）とともにタンク内へ転落（高さ：約10m）した。

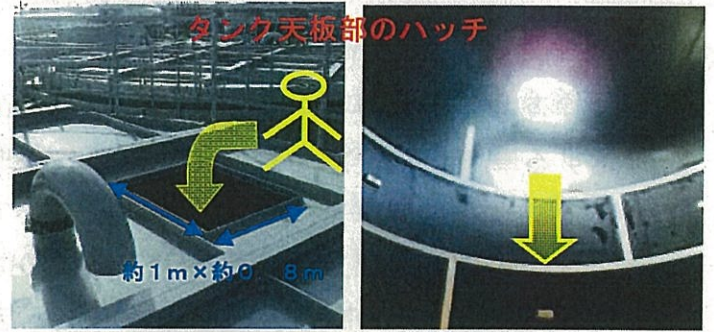
タンク天板部

- ・ハッチの蓋は、重量約43Kg、1,000×800mmの大きさで、一人では扱づらい部材だった。
- ・ハッチの蓋の形状は長方形で、落下する可能性はあったが、蓋に落下防止対策は施されていない（最新のタンクはハッチの蓋が落下しない設計）。
- ・当該タンク上部には柵支柱とフランジ穴があり、安全帯フックを掛けることは可能な構造だった。

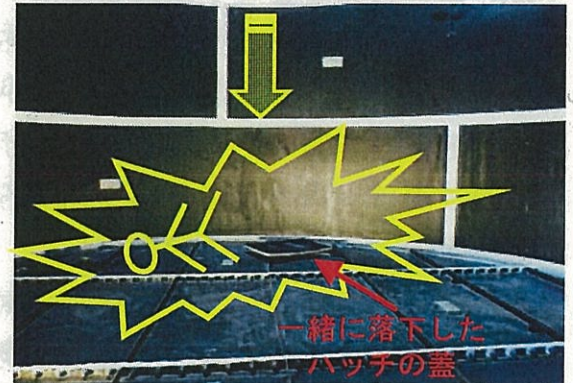
タンク内部底面

被災者 : 50代男性
 被災状況 : 左気胸、左4・5・6肋骨骨折、右恥座骨骨折、不安定型骨盤骨折、左大腿部転子部骨折（ER医師による診察）
 装備 : タイベック、全面マスク、ヘルメット、安全短靴、手袋（綿手・ゴム手2重）安全帯装備
