福島第二原子力発電所 1. 2号機 廃棄物処理建屋（管理区域）における 協力企業作業員の死亡について （対策の実施状況）

2015年6月3日

東京電力株式会社

福島第二原子力発電所

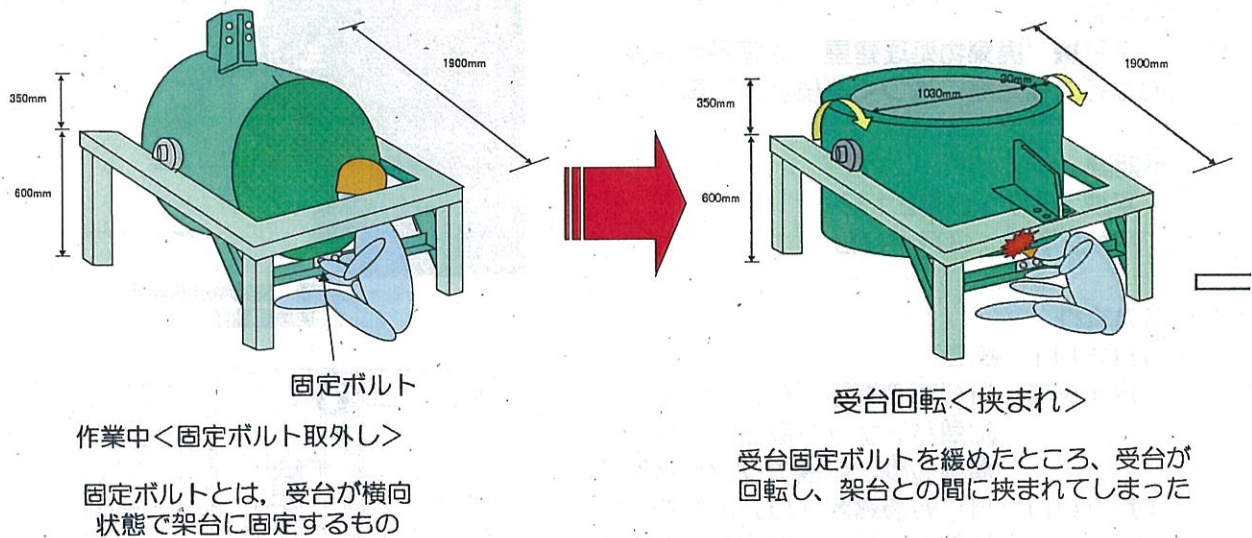
【参考】被災状況（1）

被災者は、HCW濃縮器加熱缶本格点検のため、1. 2号廃棄物処理建屋5階の管理区域に入域した。作業準備のため、HCW濃縮器加熱バスケット横倒用架台（以下 架台という）に固定してある加熱バスケット受台（以下 受台という）のボルトを緩めたところ、当該の受台が回転し、頭部を挟まれた。

被災発生の状況（推定）

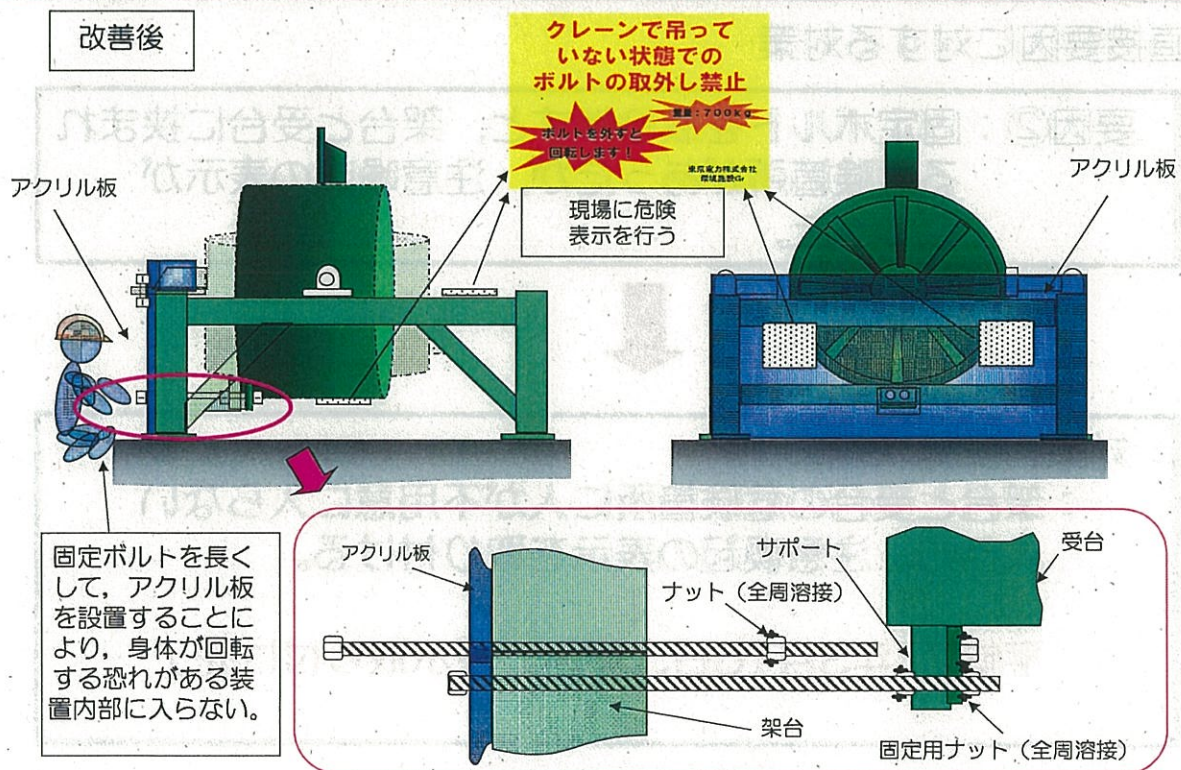
【対策の補足】直接要因①②の対策：架台改造図

要因①：受台の下に入らないと，固定ボルトの
取外・取付が出来ない構造だった。

固定ボルト改善及び表示板

：架台の改造を行い，受台の固定ボルトを長尺ボルト
に変更することにより，受台の下に入らなくても
固定ボルトの取外・取付出来る構造にする。

平成27年3月16日，架台の改造完了

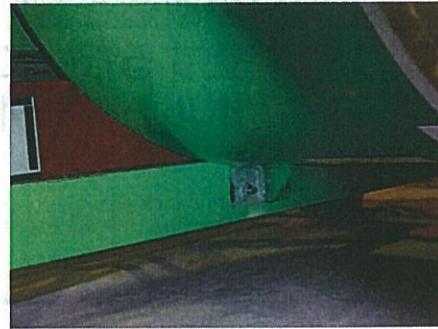
【長尺の固定ボルト】

【ナットの全周溶接】

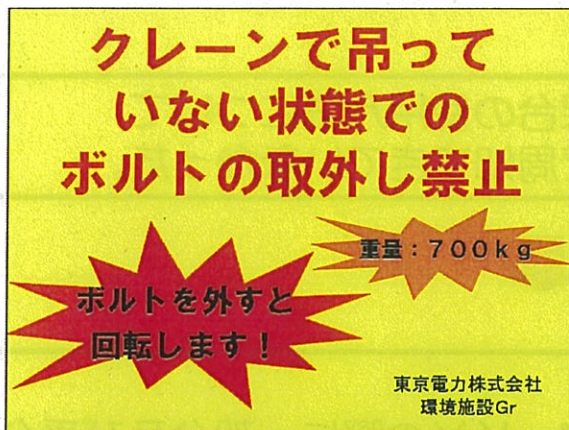
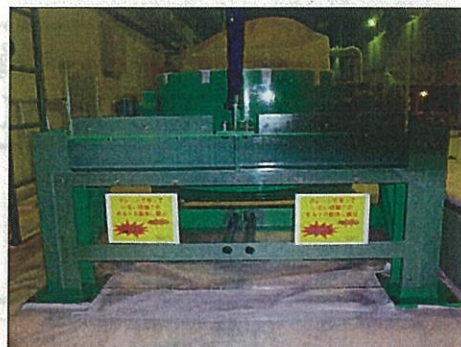
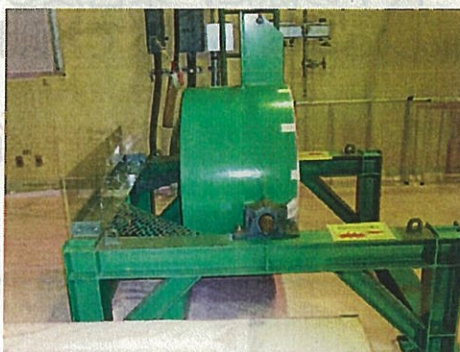
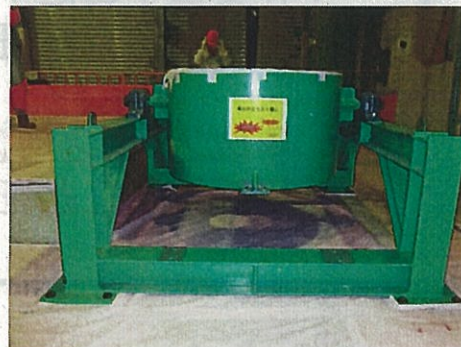
要因②：固定ボルトを取り外すと、架台と受台に挟まれる危険箇所があったが、注意喚起の表示がなかった。

対策の実施状況②
：架台と受台の危険箇所に人が不用意に入らないように、注意喚起の表示を取り付ける。

平成27年3月16日、架台に表示取り付け完了

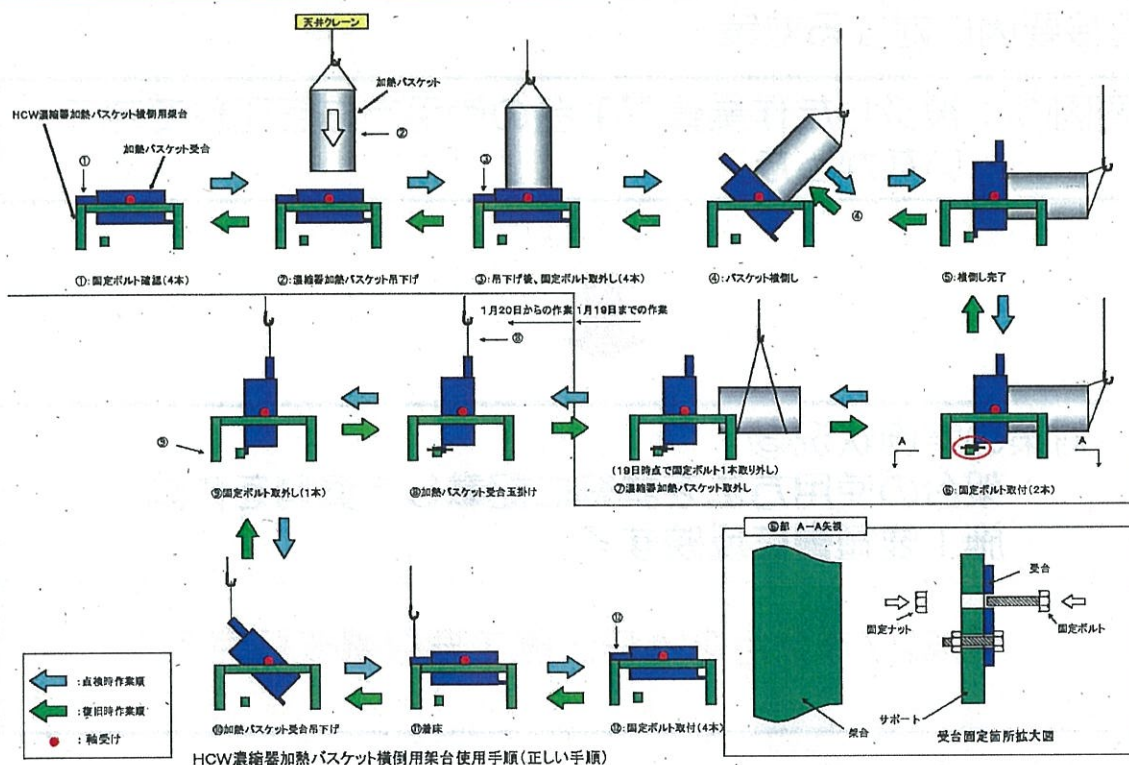
【対策の補足】 直接要因③④の対策：架台使用手順書

要因③：被災した作業員が架台の使用方法を理解できていなかった。

要因④：作業員全員に架台の使用方法について TBM-KYで周知できていなかった。

対策の実施状況③
：架台の使用方法を詳細に記載した資料を作成し、
施工要領書に反映する。

：作業員全員に TBM-KYの際に，架台及び受台の使用方法を詳細に記載した資料を使って説明する。
