## 2. 寒風害被害の回復試験

緑化保全部長 橋本 武雄  
副 場 長 平川 昇  
研 究 員 富 樫 誠

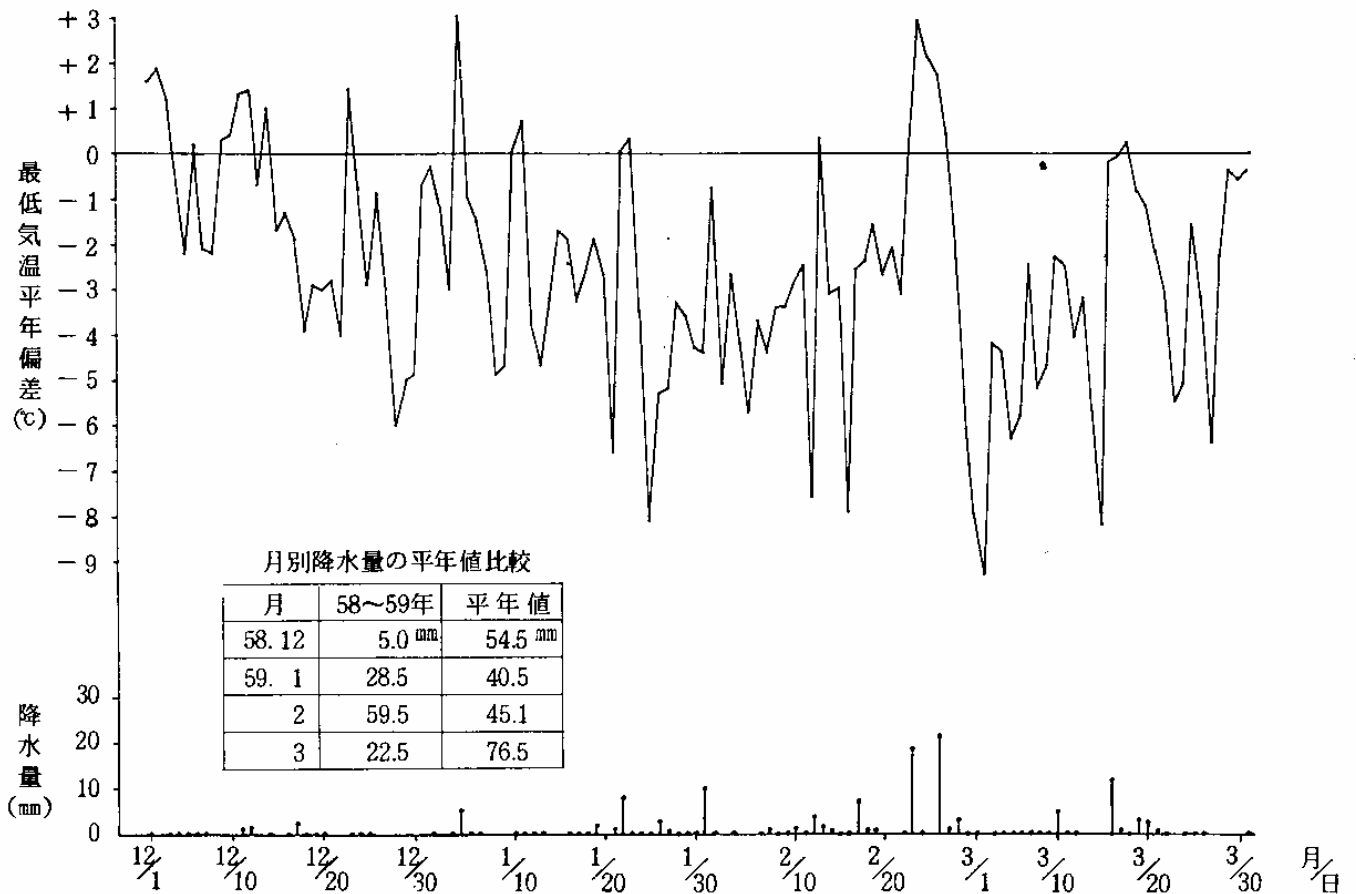
図-2. 58年12月~59年3月最低気温平年偏差と降水量 (白河)

さらに図-2で示すように、昭和58年12月から59年3月まで異常低温が続いたことと降水量が極めて少ない<sup>3)</sup>ことが明らかに寒風害発生の大きな要因となっている(ここでは激害地帯に隣接する白河測候所の観測値を使用した)。

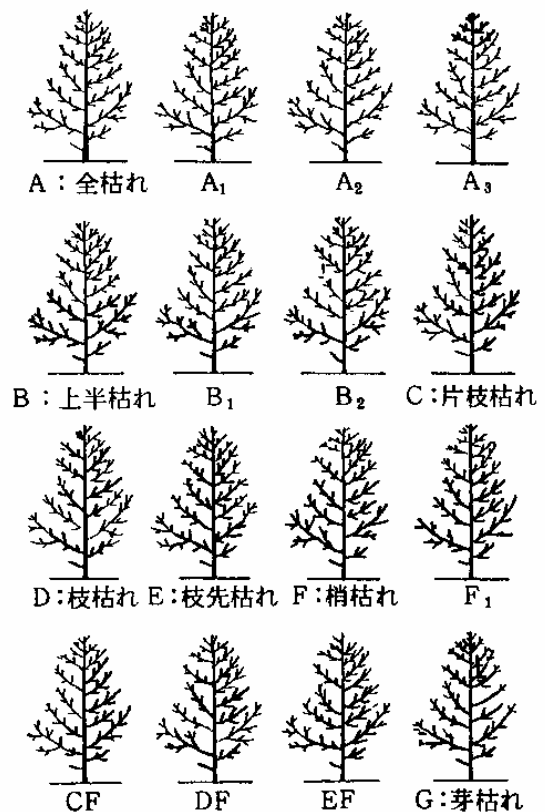
図-3. 被害形態

寒風害の被害形態については土井<sup>1)</sup>等により全枯・上半枯・片枝枯・枝枯・枝先枯・梢枯れなどの6型に分類されてきたが、今回は図-3のように16型に分類した。<sup>4)</sup>今回の被害のように幼齡林から壮齡林まで被害を受けると、これまでの幼齡木を中心とした6分類では被害程度の幅が大きく、これを適切に表現できないので、全枯・上半枯・梢枯れを細分類して被害程度までも示したためである。

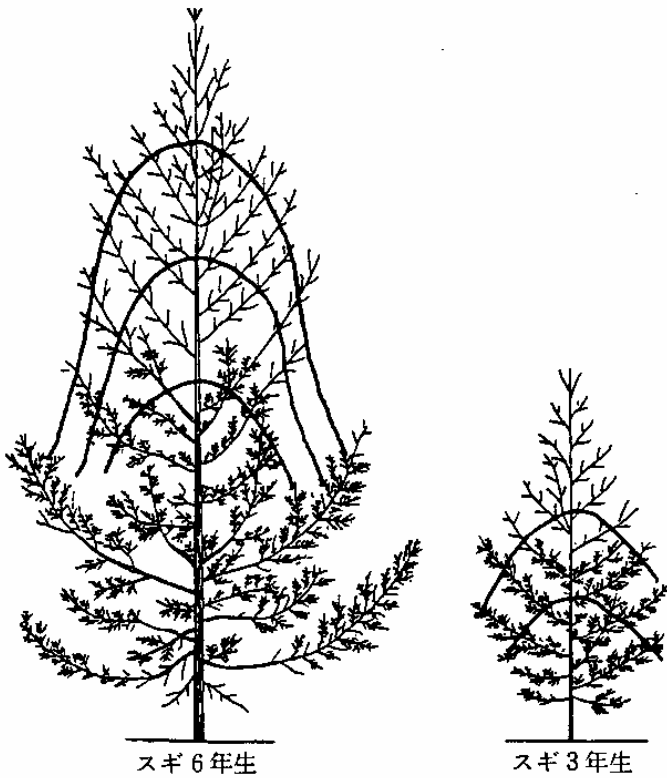
図-4. 林齢別スギ上半枯れの枯損状態

寒風害を受けたスギ幼齢木は側枝の立ち上がりや萌芽の伸長によって回復するが、林齢や樹勢の強弱によって回復の仕方が大きく異なる。図-4は上半枯をおこした6年生と3年生被害木の回復の違いを示したものである。6年生の枯損部は前々年の伸長部まで被害を受けているのに対して、3年生の枯損部は前年伸長部で止まっているため、幹の生存部は柔軟で本質化していないので回復しやすい。Ⅱ齢級以上の上半枯は枯損部の幹直径が2cmにもなり、枯損部に近い幹の生存部は木質化しているため、その回復は一般に遅くなる。このように同じ上半枯でも被害部が当年の伸長部であるのか、前年の伸長部か前々年の伸長部まで及んでいるかによって回復が大きく左右される。<sup>4)</sup>

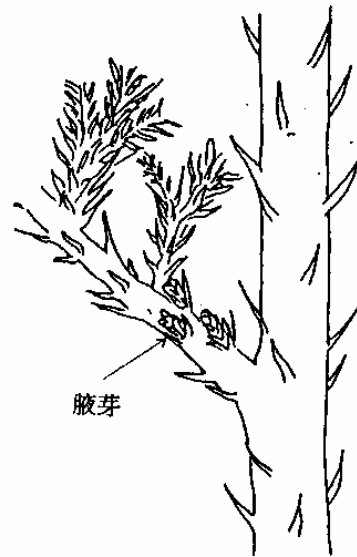
図-5. 腋芽の状態

スギの被害木は側枝の立ち上がりや腋芽の伸長によって回復している。腋芽は2年生以上の側枝の基部にあり、古いものは腋枝となっていて、これが被害回復の大きな役目をはたしている(図-5)。

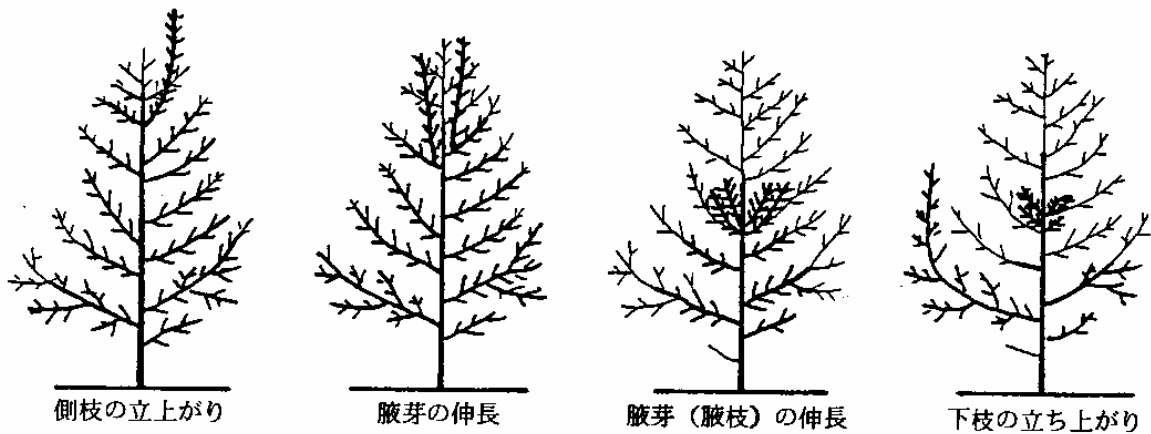
図-6. 被害程度別スギ幼齢木の回復形態

スギ幼齢木の被害程度に応じた回復の仕方をモデル化したのが図-6である。

被害部が当年の伸長部に限られ（梢枯型）、しかも頂芽が被害を受けている場合は、被害部に近い側枝が立ち上がり、1年目で樹形はほとんど正常に近い回復を示す。

当年伸長部の被害で、しかも側枝の頂芽もすべて被害を受けているとき、あるいは前年度伸長部の枝葉まで被害を受けている場合には、腋芽が伸長して主幹となる。この場合、2～3本伸長して競合することが多いので、必要に応じて剪定することが望ましい。

前々年に伸長した幹部まで被害が及ぶと腋芽・腋枝による回復が期待されるが幹や枝は木質化しているため腋芽が叢生し、しかも15cm前後の伸びにとどまるのでこれらの剪定が必要となる。

さらに被害が進んでいるときは、側枝の立ち上がりも腋芽の伸長も期待できない。樹勢が強い場合には腋芽が叢生してくるが、下枝が暴れ状に立ち上がってくるので伸長した腋芽と側枝の剪定が必要である。

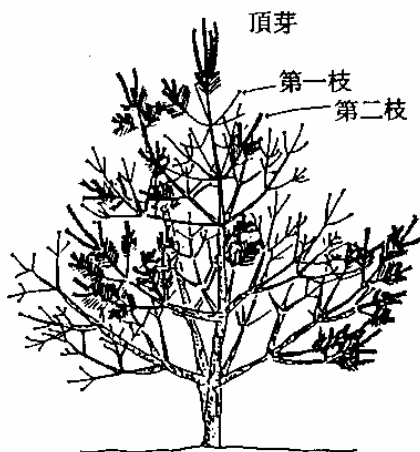
図-8. アカマツの回復状況と呼称

これによると、アカマツ幼齡木は枝枯型が最も多く、ほぼすべての頂芽が生存しているのに対して、側枝は約50%が枯損していた<sup>5)</sup>さらに、これらの調査木は生育が悪く、二又や主幹の奇形が多くみられることから、過去にも何度か被害を受けているようである。

図-8は代表的なアカマツ被害木の回復を示したもののだが、頂芽は被害を受けずに伸長していた。また、主幹の頂芽に被害のあった上半枯、梢枯の場合は生存している最上部の側枝が立ち上がり、幹部に少し曲りを残して回復している。

このように、アカマツは上半枯、梢枯型など回復が困難な被害は少ないので放置しておいても自力で回復するが、樹勢促進のため施肥をするか、被害が頻発する常習地では他樹種への改植が考えられる。

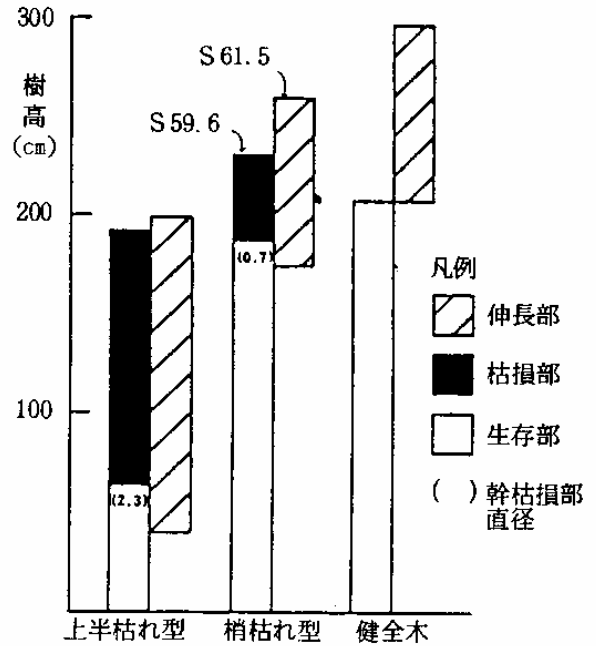
図-7. ヒノキ6年生の被害形態別回復状況

表-4はヒノキ被害林分の調査結果である。図-7は川内村（表-4のNo.3）のヒノキ被害木の回復状況を被害形態別に示したものである<sup>5)</sup>これをみると、梢枯・上半枯の被害とも2年目には被害前の樹高に回復している。ヒノキは腋芽の伸長がないため、ほとんどが側枝の立ち上がりによる回復であった。上半枯型の伸長量が他の被害型と比較して大きいのは、立ち上がった下枝が長かったためである。スギの場合、幹枯損部に最も近い側枝が立ち上がる傾向が強いのにに対して、ヒノキはその部位に一定の傾向は認められず、最も太い側枝が立ち上がっていた。

い上部の側枝が容易に立ち上がり、正常な樹形に回復する。枯損部を剪定して早期に除去すれば回復を早める。

Ⅰ 齡級の上半枯型とⅡ 齡級の梢枯型を中度とする。この程度の被害木は幹枯損部直径が1cm前後になって木質化しているのので枯損部が着いたまま残っている。これが側枝の立ち上がりを阻害するので枯損部を剪定して除去し、優勢枝を選んで、できるだけ垂直に誘導するよう幹に縄などで結びつけると回復が早まる。

Ⅱ 齡級の上半枯型を重度とする。重度の被害になると幹枯損部・側枝ともに木質化しているのので正常な樹形の回復は困難となる。回復木は二又になることが多く、回復部の幹は通直な伸びをみせ、二又部を除けば将来の材利用は差し支えないので、中度と同じく枯損部の剪定と優勢枝を垂直に誘導することが効果的である。

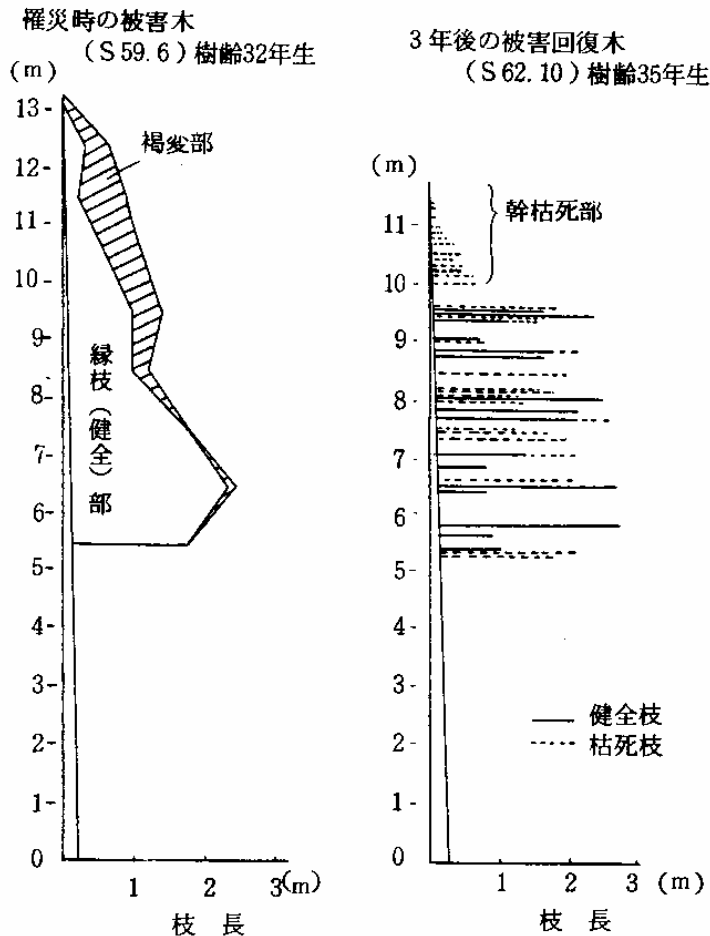
図-9. スギ壮齢木の被害とその回復例

図-9は郡山市熱海町の59寒波によるスギ32年生被害木の罹災当時の姿と3年後の回復状況を図化したものである。この林分は北斜面風衝地で常習地の中の激害地にあたり、59年春期に全山が真赤になって、大部分が枯死するかの様な様相を示した。しかし、3年後の林分状況をみると、林縁木などに全体の7%にあたる枯死木が出た程度で、全体のスギ樹に緑枝が出てきて外観上はほぼ回復した状況となっている。そこで標準木を選定して伐採し、枝枯れとその回復状況を示したのが図-9の右側であり、左側の罹災当時と比較すると回復経過が読みとれる。すなわち罹災時には樹冠部の外縁部のみが、赤変したことがわかると同時に、3年後は梢端部以外の部位では生枝と枯枝が半々に混在している。現在、この林分を遠望すると灰褐色をおびた緑色の林相を呈しているのは、この枯枝が多数混在しているためである。

さらに、同標準木を割材して樹幹内部を調査したところ、枯枝部に軽度の虫害による食痕がある程度で、主幹部には変色・腐朽の形跡はみられなかった。念のため、同林分の全枯木1本を伐倒し割材してみたところ、幹材部には変色・腐朽などは認められなかった。このことから、スギ壮齢木の被害木は相当程度赤変しても全枯に至ることは少ないので、放置して回復を待てば生長が落ちても将来の材利用には支障を及ぼさないようである。
