# 国道289号南倉沢トンネルの掘削工事について

## 南倉沢トンネル掘削工事における対応

施工場所：国道289号 南会津郡下郷町大字南倉沢地内

福島県南会津建設事務所  
道路課 主査 愛澤有一

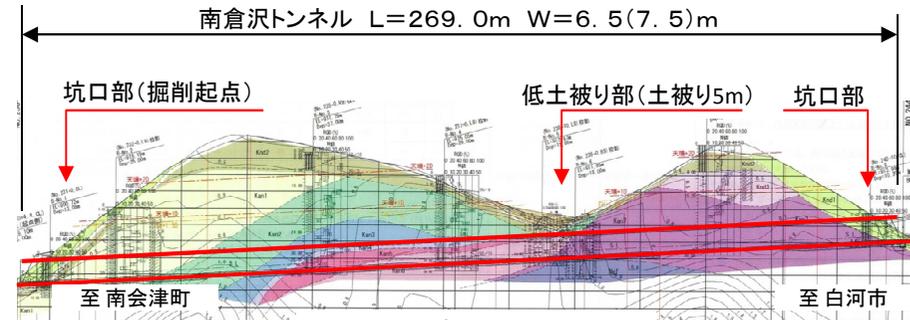
図2 当初の地質縦断面図

坑口部を通過すれば、亀裂の少ない安山岩に遷移するはずであったが、亀裂が非常に多い安山岩が続いたため、補助工法を追加しながら掘削を進めた。当初予定どおりの地山と評価されれば、補助工法不要で、発破掘削へ移行する予定であった。

しかし、掘り進んでも亀裂の多い安山岩の区間が継続した。安山岩の断片は非常に硬質であるものの、亀裂が非常に発達し、ロックボルトの孔壁が自立しないものであった。

さらに、想定していない位置で赤褐色の礫状の岩や砂も確認されるとともに、地質は数メートルごとに変化し、地山の評価をさらに困難にさせた。

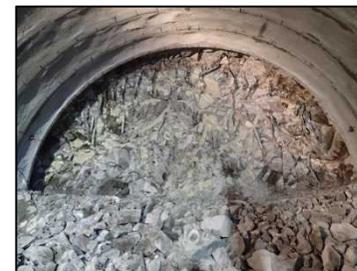
写真1 亀裂の非常に多い安山岩の様子  
※岩塊は小割りしていない

- 地山の変化が複雑であるため先線の把握が非常に困難である。
- 亀裂が非常に発達した岩盤である。岩片は非常に硬質だが、亀裂が大きく発達し、掘削による応力解放により碎石のように崩れ落ちる。このため、ロックボルトの削孔孔壁が自立しない。

- 地山の物性値及び地山の評価を見直した。
- 補助工法を変更した。(AGF工法の採用)
- ロックボルトに自穿孔ボルトの採用した。
- 長尺注入鏡ボルトの採用した。

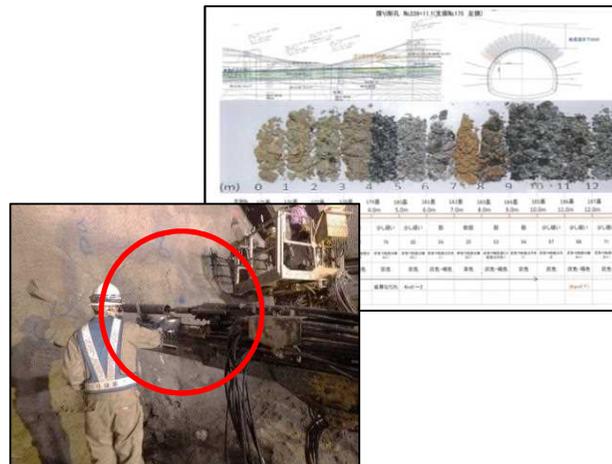
写真2 探り削孔による先線状況の把握

- 探り削孔によるクリコの採取(先線の調査)の実施した。
- 1シフト(9m)掘削ごとに補助工法の妥当性を判断した。

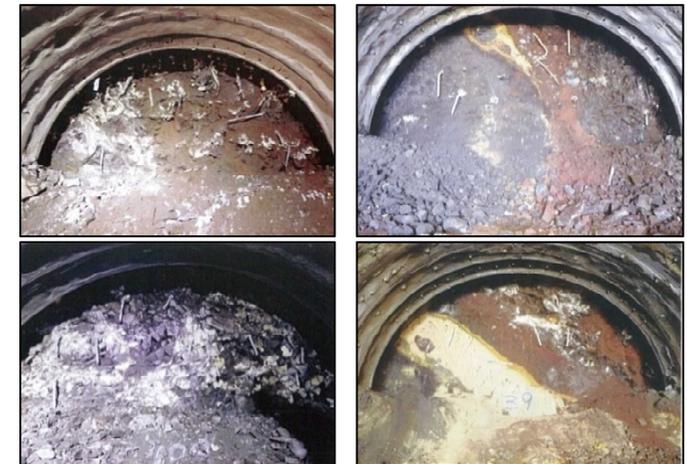
写真3 南倉沢トンネルの切羽状況
