老朽化したのり面を補修しました！

本工事は、老朽化したモルタル吹付のり面を補修し、道路の安全な通行を確保することを目的としています。

繊維モルタル*吹付工

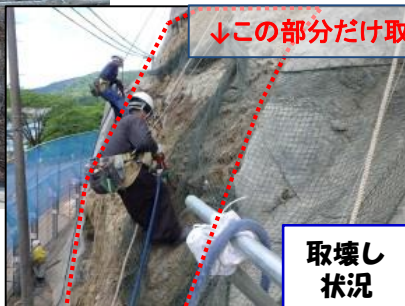
一部背面の土砂が流出
