## 福島第一原子力発電所現地確認報告書

平成30年 7月19日 (木)

### 2 確認箇所

### 3 確認項目

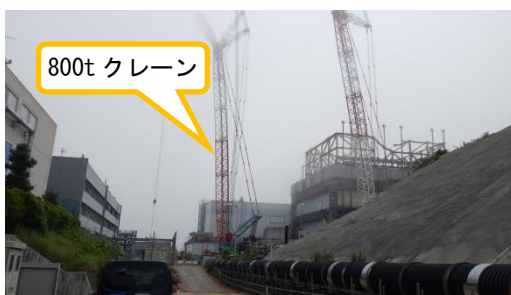
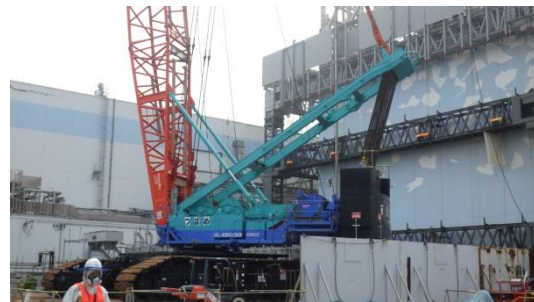
福島第一原子力発電所建屋廻りに配備されている大型クレーン 7 台について、概ね東京電力の公表資料のとおり、配備されていることを確認した。  
(写真 1)

1 号機で使用している 800 t クローラクレーンを撮影
