## 福島第一原子力発電所現地確認報告書

A排水路

A排水路の清掃等の実施状況

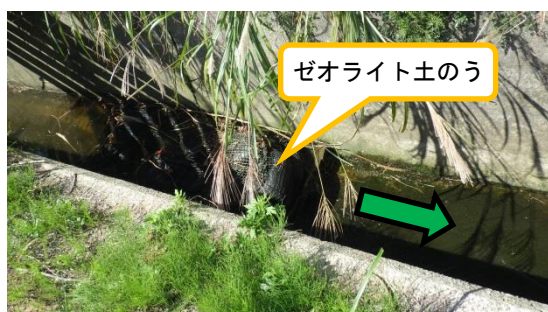
(写真1)

- ・溜枳には、固体廃棄物貯蔵庫側（青矢印）と道路側（緑矢印）から水が流れ込み、港湾内（赤矢印）に排水させているが、東京電力が土砂が流入した可能性があるとして判断した道路側の側溝には、ゼオライト土のうが設置されていた。（写真1、2）
- ・現場確認時には、溜枳には道路側（緑矢印）からの水の流入はあったが、固体廃棄物貯蔵庫側（青矢印）からの流入はほとんどなかった。（写真2）
- ・目視した限り、溜枳内に土砂等が堆積している様子はなかった。（写真2）
