## 福島第一原子力発電所現地確認報告書

フランジタンク解体部材一時保管施設①

フランジタンク解体部材一時保管施設①の現況

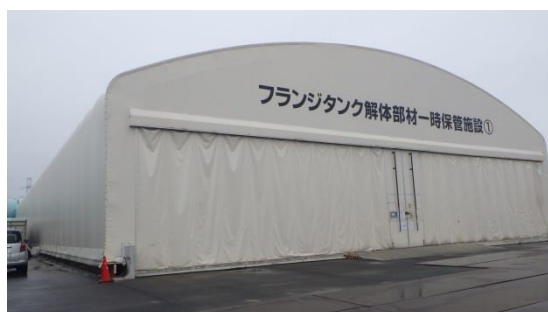
（写真1-1）

- ・当該施設は、鉄骨に白色のテントを被せたものでできており、目視した限り、テントに破れはなく、雨水が流入するおそれは認められなかった。

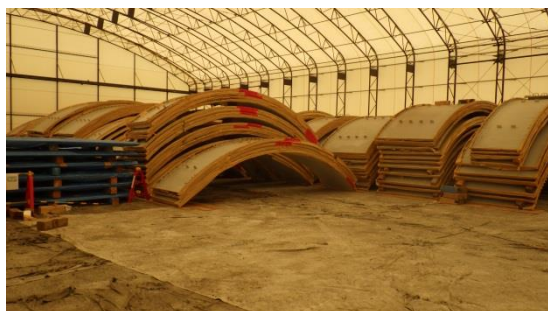
(写真 2)

- ・施設内には、解体されたフランジ型タンクの側板（写真2）や鉄板等の資機材（写真3）、大型土のう袋に収納された鉄くず等の廃棄物（写真4）が仮置きされており、付近には仮置表示がなされていた。
