福島第一原子力発電所現地確認報告書

陸側遮水壁凍結箇所（3号機原子炉建屋山側）

陸側遮水壁補助工法の実施状況

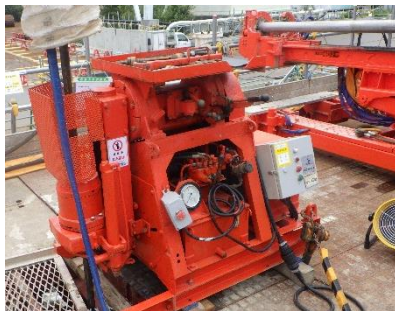
（写真1-1）

- 補助工法を実施する箇所まで注入管を挿入する。ボーリングマシン（写真1）に取り付けられた注入管の先端から所定の位置で薬液を注入する。
- 薬液にはA液とB液（瞬結型又は中結型）があり、この2液を混ぜ合わせることによって固化する。瞬結型は数秒で固化し、中結型は数分で固化する。（写真2）
- 注入の方法は、A液+B液（瞬結型）を先に注入し、ある程度固まった層を作ってから、A液+B液（中結型）を注入して水平方向へ広がるように地中を固化させることにより、水の流れを遅くする。

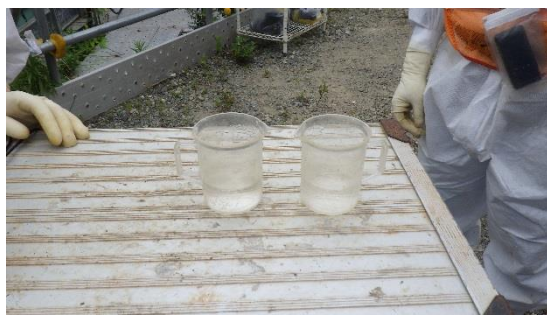
(写真2-1)
A液とB液 (瞬結型)

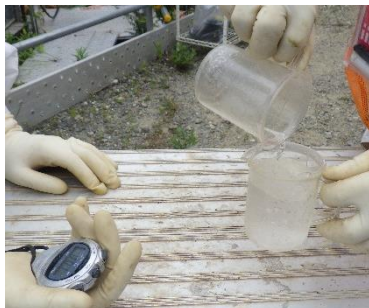
(写真2-2)
A液とB液を混合している様子

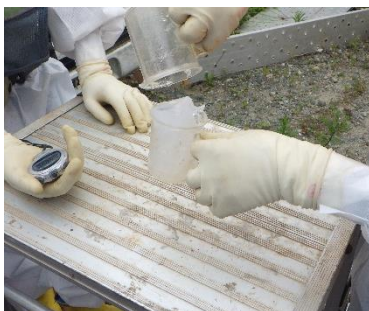
(写真2-3)
5秒程で固化した様子
