福島第一原子力発電所現地確認報告書

H5タンクエリア(H5、H5北)

H5タンクエリアのタンクの解体・建設状況

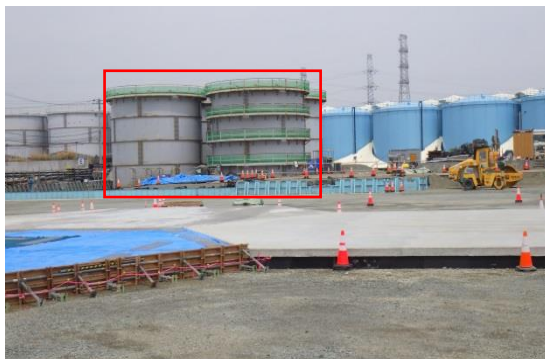
(写真1-1) 撤去前フランジ型タンク。平成30年4月27日撮影

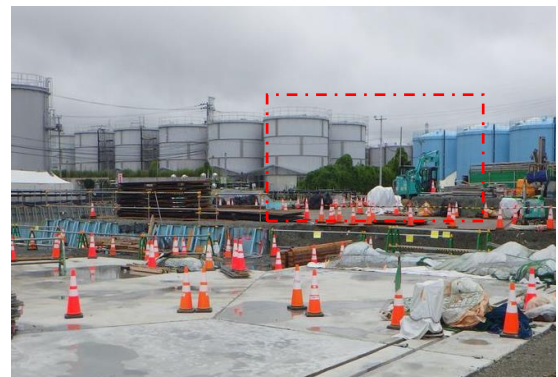
- ・H5北タンクエリアでは、全てのフランジ型タンクの撤去が終了していた。(写真1)
- ・H5タンクエリアでは、溶接型タンクが建設中であった。(写真2)
- ・タンクが設置されていない場所の一部においては、コンクリートが打設されている場所があり、基礎工事も進捗していた。(写真3) また、堰(内堰、外堰)も一部施工されていた。(写真3-2)

(写真1-2) フランジ型タンクが撤去された様子(点線内)。平成30年7月6日撮影。(写真1-1)の赤枠内のタンクが撤去されていた。

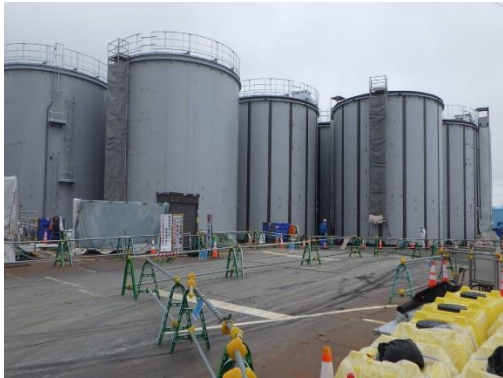
(写真2) 建設中の溶接型タンク

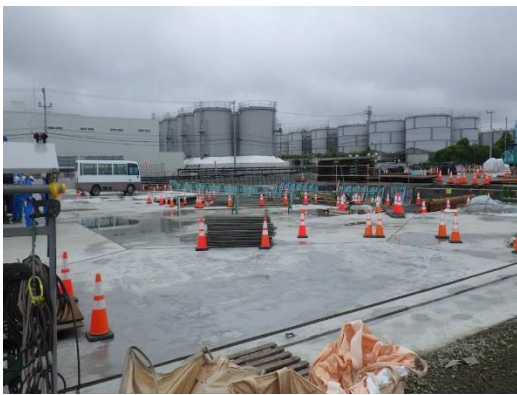
(写真3-1) 基礎工事の様子

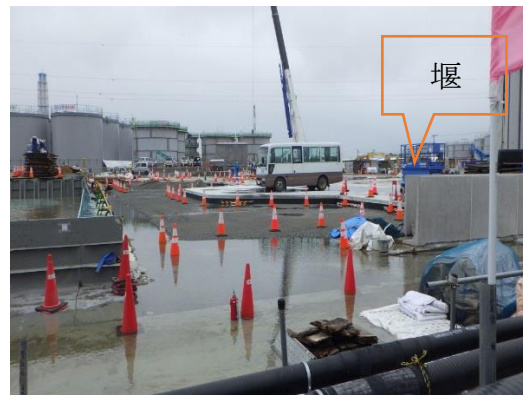
(写真3-2) 基礎工事の様子。小型バス
駐車場所付近まで基礎工事が進捗し
ている。また、右側に堰が見える。
