## 福島第一原子力発電所現地確認報告書

平成30年 8月16日（木）

既設多核種除去設備

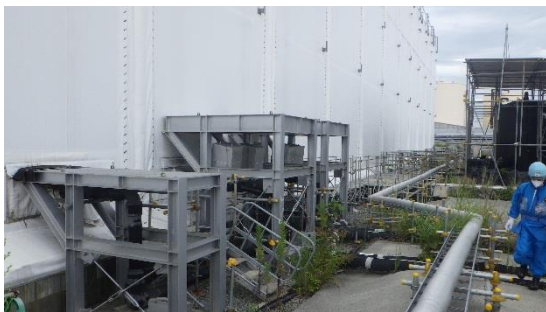
（写真1-1）

建屋東側

この東側に既設ALPSサンプルタンクがあることから、主に処理水を供給する配管が敷設されていた。

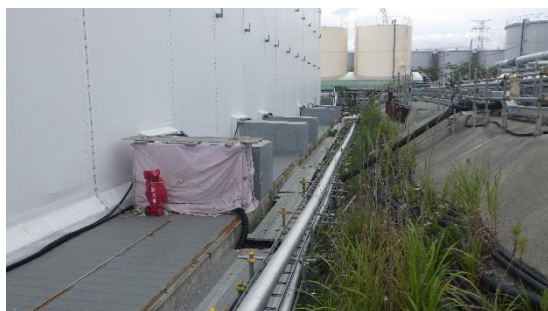
(写真1-2)  
建屋北側  
水の移送配管はALPS処理水移送配管やろ過水移送配管等が敷設されており、さらにケーブル類も敷設されていた。

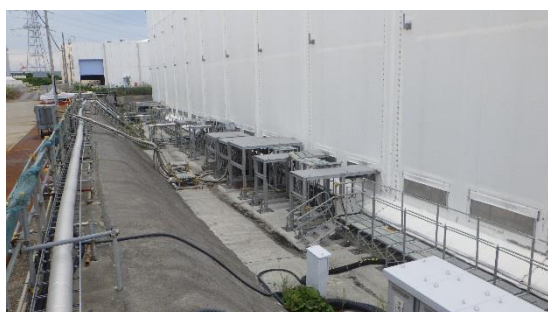
(写真1-3)  
建屋西側  
RO濃縮水移送配管・増設ALPSからの炭酸ソーダ供給配管等が敷設されていた。

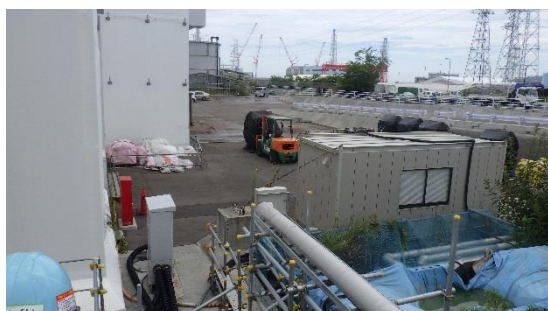
(写真1-4)  
建屋南側

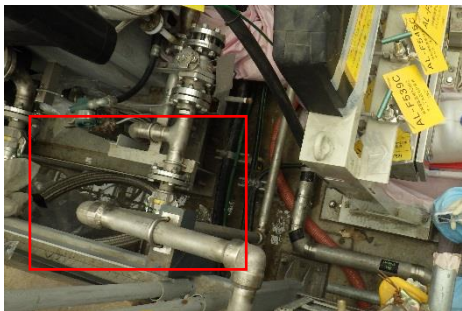
- (2) 既設多核種除去設備C系吸着塔3Cからの系統水漏えいの状況について  
本日10時43分に既設多核種除去設備C系吸着塔3Cより系統水の漏えいが発見されたことから現場を確認した。
- ・吸着材交換のため、水張りを実施していた際に吸着塔上部マンホールから系統水が溢水した。
  - ・溢水については水張弁を閉めたことにより停止した。(11:20)
  - ・漏えい水は建屋内に設置されている堰内にとどまっており、外部への影響は無い。(写真2)
  - ・東京電力では今後、詳細な原因調査と対策を実施する。

(写真2-1)  
赤枠内に漏えい

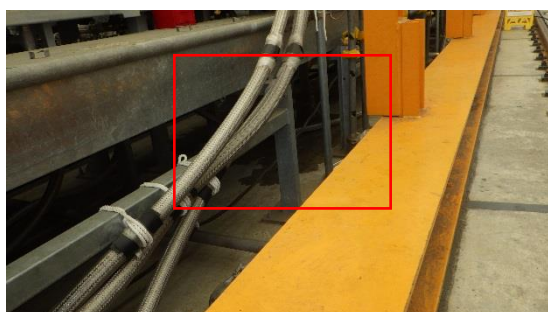
(写真2-1)  
赤枠内に漏えい  
黄色い鉄骨の下が堰になっている。
