福島第一原子力発電所現地確認報告書

1～4号機共用ボイラ建屋

1～4号機共用ボイラ建屋の現況

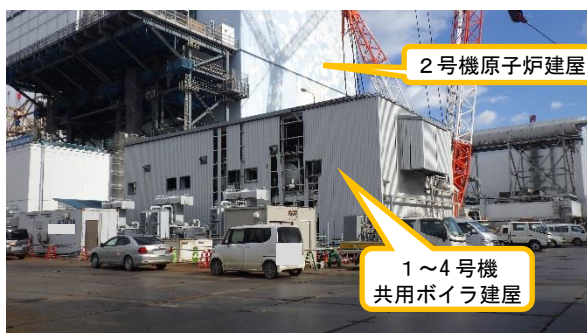
（写真1）

- 1～4号機共用ボイラ建屋は、2号機原子炉建屋の南西側に位置しており、鉄骨2階建て建物の外壁は一部剥がれ落ちていた。（写真1）
- 建物内部に設置されていたボイラ及び附属設備は震災以降使用されていなかったが、震災後に建物の一面に設置された2号機原子炉建屋の排気設備は、現在も使用されていた。
- 東京電力によると、2号機原子炉建屋の排気設備は残し、建屋、ボイラ及び関連設備を解体する計画であり、今後、具体的な解体計画を作成することであった。

2号機原子炉建屋南西側から撮影
