福島第一原子力発電所現地確認報告書

海水配管トレンチ内滞留水浄化設備撤去前の状況

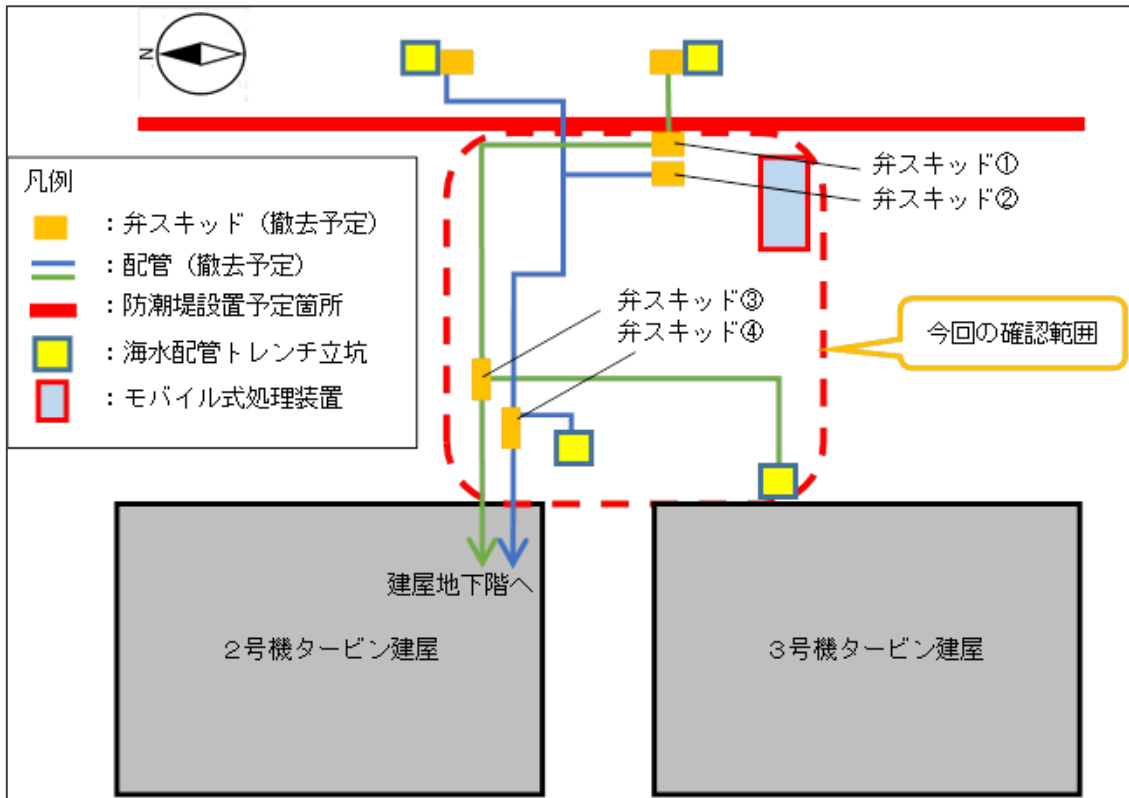
(図2) 海水配管トレンチ内滞留水浄化設備撤去範囲概略図

- ・海水配管トレンチ内滞留水浄化設備の撤去工事では、配管や弁スキッドの撤去が予定されており、設備撤去範囲については(図2)のとおりである。(写真1)
- ・東京電力によると海水配管トレンチ内滞留水浄化に用いていたモバイル式処理装置は他設備で使用する方針とのことである。(写真2)

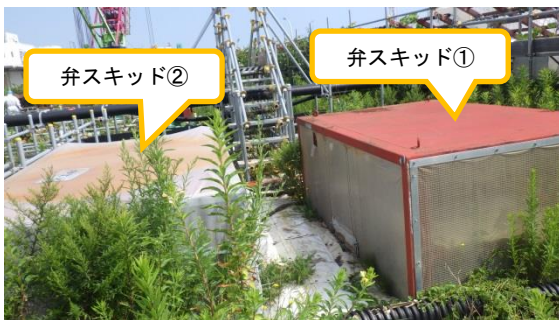
(写真1-1)
弁スキッド①、②

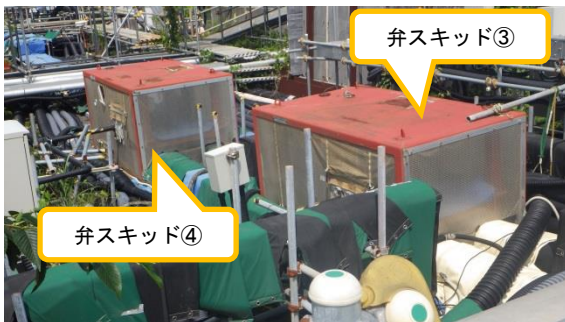
(写真1-2)
弁スキッド③、④

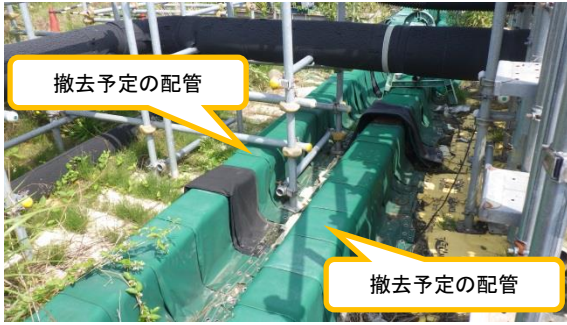
(写真1-3)
撤去予定の配管の一例
