福島第一原子力発電所現地確認報告書

H1東タンクエリア近傍

H1東タンクエリア近傍の雨水回収タンクの設置状況

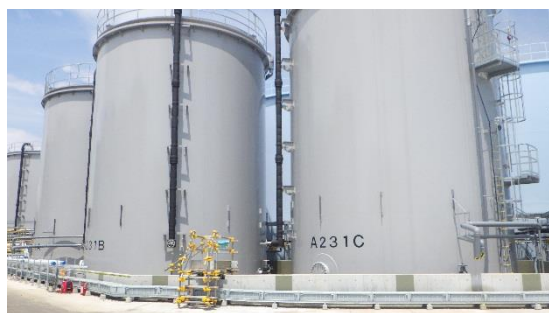
(写真1)

- ・前回確認時、溶接型の雨水回収タンク3基が据付されたものの、堰の設置工事が未着手であったが、本日確認時はタンク廻りにコンクリート製の堰が完成しており(写真1)、3基ともタンク天板に降った雨水を排水するための配管が敷設されていた。(写真2)
- ・今後、受入配管及び払出配管の敷設工事を行っていくものと思われた。
