福島第一原子力発電所現地確認報告書

G6タンクエリア

G6タンクエリアにおけるフランジ型タンク解体工事の状況

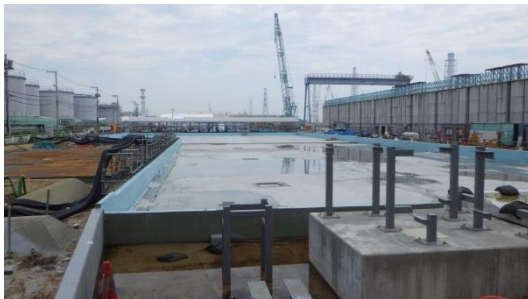
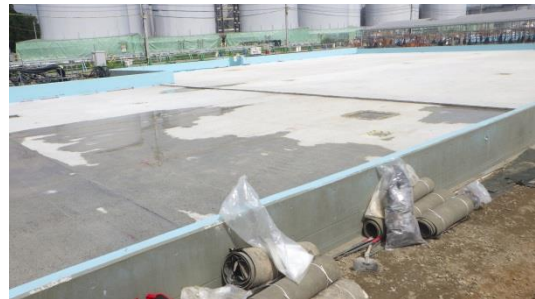
(写真1-1)

- ・前回確認時、G6南タンクエリアは、解体対象のフランジ型タンク20基(処理水タンク18基及び雨水受入タンク2基)の解体が終了し、堰内の床面コンクリートの表面切削作業が行われていたが、本日確認時は切削作業も終了していた。(写真1)
- ・前回確認時、G6北タンクエリアは、解体対象のフランジ型タンク20基のうち7基の解体が終了していたが、本日確認時は全基の解体が終了しており、堰内の床面コンクリートの表面切削作業等が行われていた。(写真2)

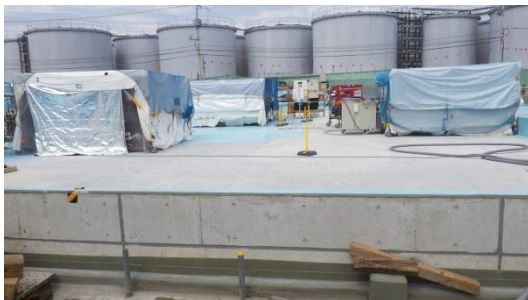
(写真2)

堰内に切削作業用テントが4つあり、うち1つのテントの中で堰内の床面コンクリートの表面切削作業が行われていた。
