福島第一原子力発電所現地確認報告書

令和元年7月25日（木）

- ・5/6号超高压開閉所
- ・T.P. 8.5m盤（2号機タービン建屋南側、1～4号機タービン建屋東側）

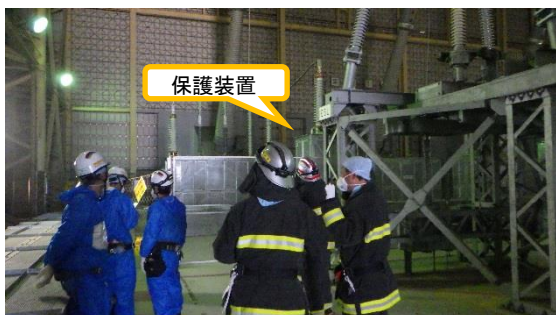
- ・現場確認時は、関係者による状況確認が行われており、保護装置からの発煙は止まっていた。（写真1）
- ・保護装置の周辺に可燃物や放射性物質はなく、火災の拡大や放射性物質の漏えいのおそれがないことを確認した。
- ・なお、東京電力は保護装置を取り外し、接地装置を取り付けるなどの再発防止策を実施するとのことである。

（写真1－1）
現場の状況（10時13分頃撮影）
黒煙の発生は止まっていた

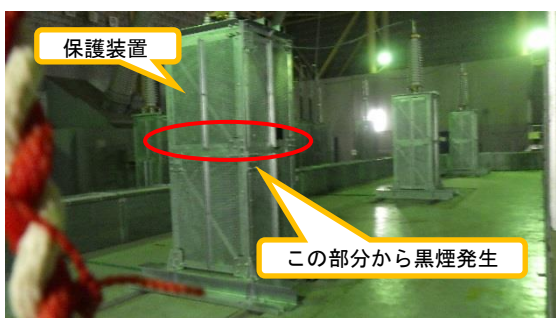
7月25日午前9時35分頃、5/6号超高压開閉所の双葉線1号の雷に対する保護装置（以下、「保護装置」という。）から黒煙が発生したため、現場の状況を確認した。5/6号超高压開閉所の場所は図1のとおりである。

（写真1－2）
黒煙が発生した保護装置

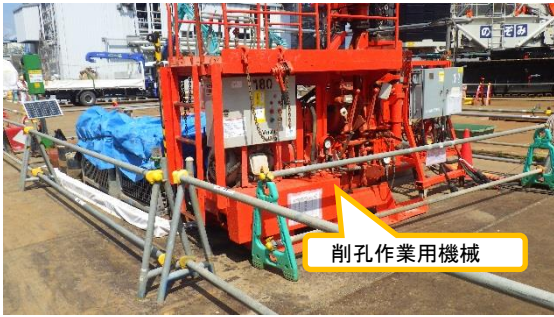
(写真2)

- ・現場には削孔作業を行うための機械が設置されていた。なお、現場確認時は、作業は行われていなかった。（写真2）
- ・トレンチ南側からの溜まり水移送作業に使用されたホースが接続された状態であり、開口部上部は塞がれていた。（写真3）

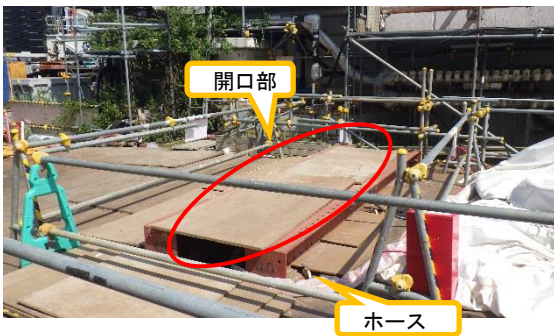
(写真3)

開口部地下の南側（赤丸手前側）と北側（赤丸奥側）の2箇所を削孔し、溜まり水を移送することとしている。

南側は既に削孔済みであり、今後は北側を削孔する予定。

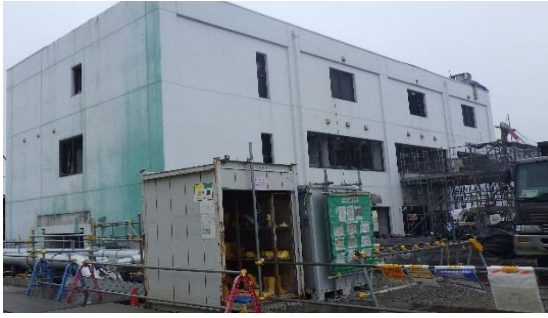
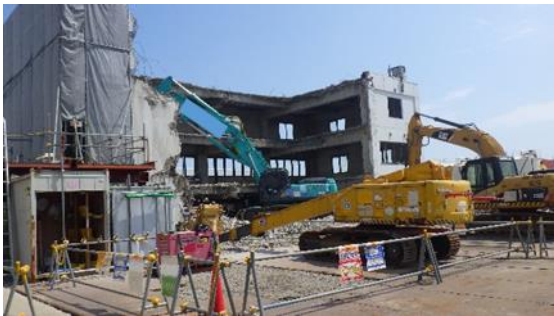
- ・ 前回確認時には1・2号機新サービス建屋の解体は開始されていなかったが、今回解体作業が開始されていた。（写真4）
- ・ 建屋西側にある凍土壁関係の配管を保護するため、新たに屋根が設置されていた。（写真5）

(写真4-1)
6月24日撮影 (南西側から撮影)

(写真4-2)
7月25日撮影 (南西側から撮影)

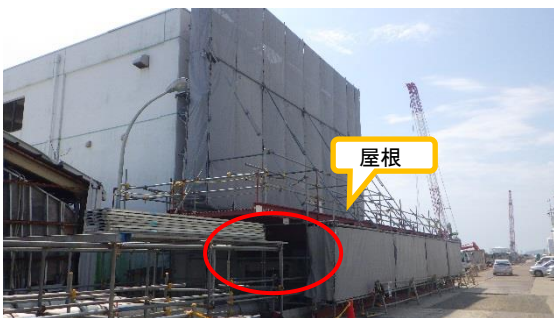
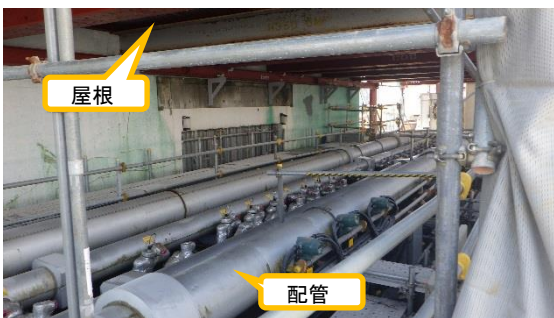
(写真5-1)
北西側から撮影

(写真5-2)
写真5-1 赤丸部分拡大
