## 福島第一原子力発電所現地確認報告書

令和2年7月17日（金）

- ・5／6号機北側造成地（減容処理設備建設予定地）
- ・大型機器メンテナンス建屋

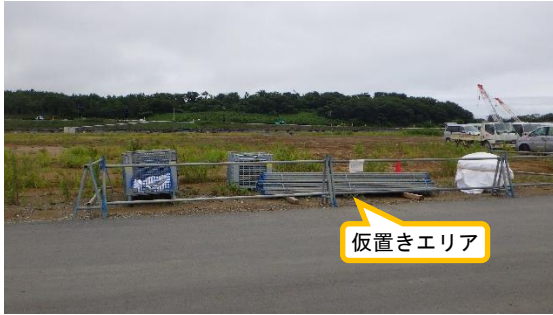
(写真1-1)  
減容処理設備建設予定地

- ・現場確認時に作業は行われていなかったが、単管パイプ等の仮置きエリアが設置されており、単管パイプのバリケードが減容処理設備建設予定地内に設置されていた。（写真1）

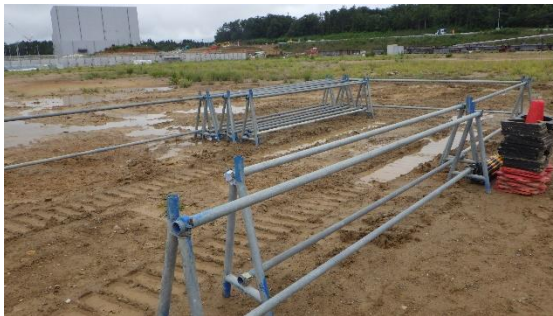
(写真1-2)  
設置されていた単管パイプの  
バリケード

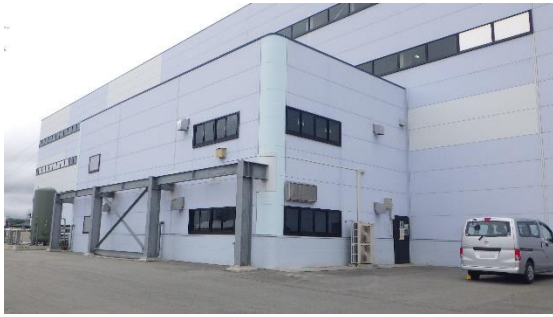
(写真2)  
大型機器メンテナンス建屋概観

大型機器メンテナンス建屋内の休憩所を使用する際は、汚染のないことを確認するため、毎日1回、表面汚染密度と空気中放射性物質濃度を測定することが実施計画に定められているが、測定の未実施日があることが確認されたことから、同休憩所の状況を確認した。(図1、写真2)

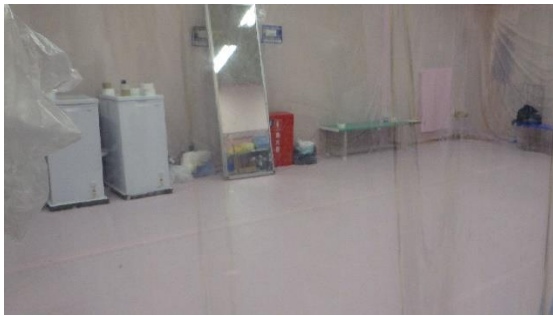
(写真3)  
休憩スペースの状況

- ・同休憩所は大型機器メンテナンス建屋2階に設置されており、同休憩所の休憩スペースは汚染のおそれのないエリアとして運用されていた。

- ・東京電力によると7月1日については表面汚染密度と空気中放射性物質濃度測定の両者が実施されておらず、7月3日及び6日については、空気中放射性物質濃度の測定のみが実施されていなかったが、7月7日以降は、両者の測定を行っており、問題のないことを確認しているとのことであった。今後、原因調査・要因分析を行い、適切に対策を講じるとのことであった。
