福島第一原子力発電所現地確認報告書

1 / 2号機共用排気筒近傍

1 / 2号機共用排気筒ドレンサンプピット内部調査の状況

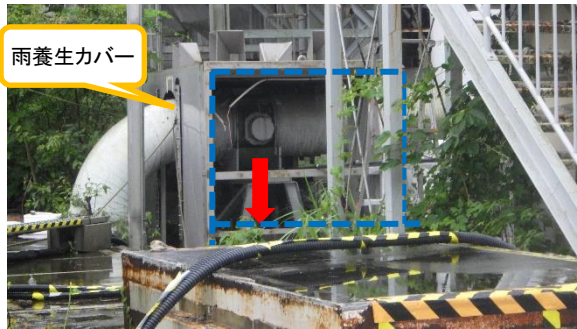
(写真1)

ピット周辺の状況（西側から撮影）
矢印の下側にピットがある。

雨養生カバー側面のアクリル板は調査
のために外されている。（青破線）
