福島第一原子力発電所現地確認報告書

令和2年7月30日（木）

- （1）サブドレン除鉄装置の設置状況
- （2）一時保管エリアTにおける防火帯の管理状況

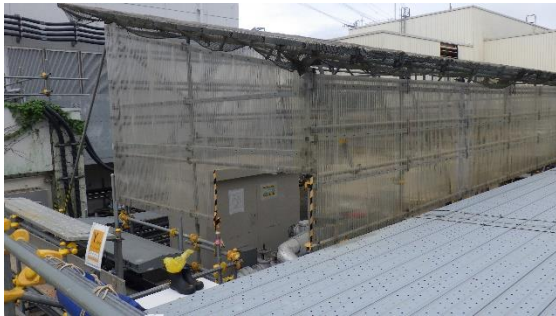
(写真1-1)
中継タンクNo.4設置箇所の状況
(雨除けカバー内部にタンクが
据え付けられている。)

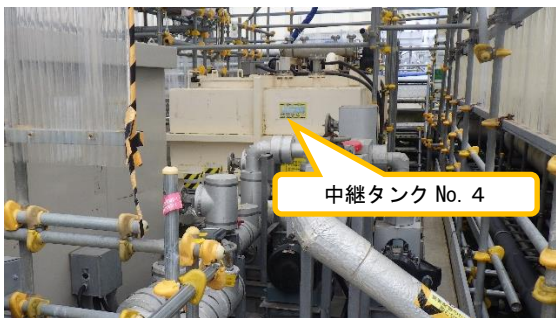
(写真1-2)
中継タンクNo.4の状況

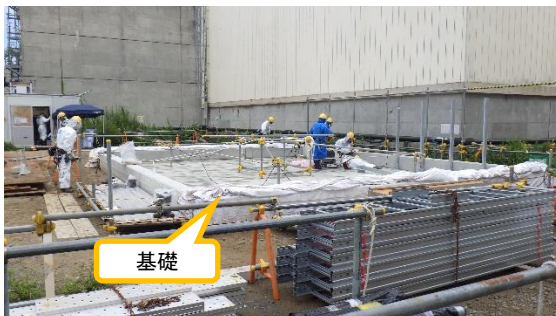
- ・サブドレン除鉄装置設置予定箇所に基礎が構築されていた。なお、サブドレン除鉄装置本体の設置工事は始まっていなかった。（写真2）
- ・中継タンク No. 4 からサブドレン除鉄装置へ地下水を移送する配管については敷設中であった。（写真3）

(写真2)
サブドレン除鉄装置設置予定箇所

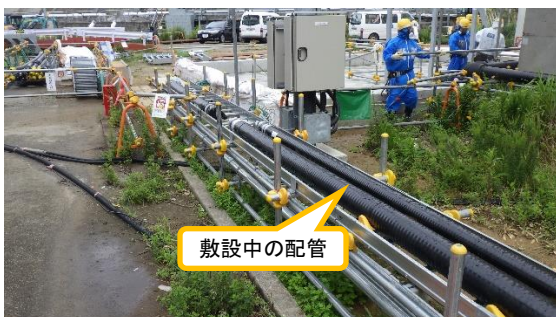
(写真3)
敷設中の移送配管

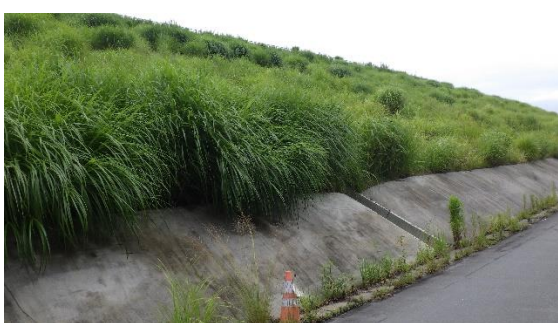
(2) 一時保管エリアTにおける防火帯の管理状況について
令和2年6月19日の福島第一原子力発電所におけるパフォーマンス向上会議で審議された不適合^{*1}に一時保管エリアTに接する防火帯^{*2}での除草未実施が記載されていたことから、状況を確認した。(図1)

・除草は未実施であったが、東京電力によると、除草未実施箇所については、今後、除草を実施するとのことであった。（写真4）

（写真4）
除草未実施箇所の状況
