# 福島第一原子力発電所現地確認報告書

令和2年10月16日（金）

2、3号機周辺のフェーシング工事等の状況

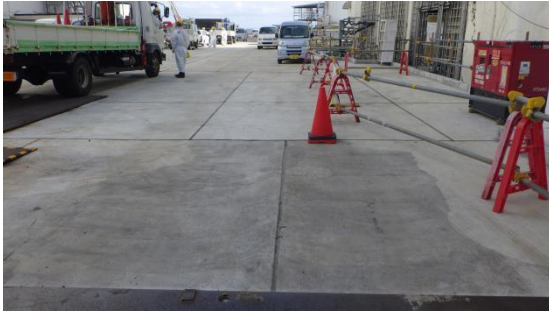
(写真1-1) 2、3号機間原子炉建屋間道路 東側の状況

- ・ 2、3号機原子炉建屋間道路はフェーシング工事が完了していた。また、2号機原子炉建屋南側ヤードに隣接する部分には敷き鉄板が設置されていた。（写真1）
- ・ 2号機タービン建屋東側にてフェーシング工事が実施されており、L型擁壁の設置やコンクリートの打設が進んでいた。（写真2）
