令和元年台風19号で浸水した河川公園の地形変化

福島県 谷口圭輔*、新井宏受、竹内幸生、藤田一輝、山崎琢平

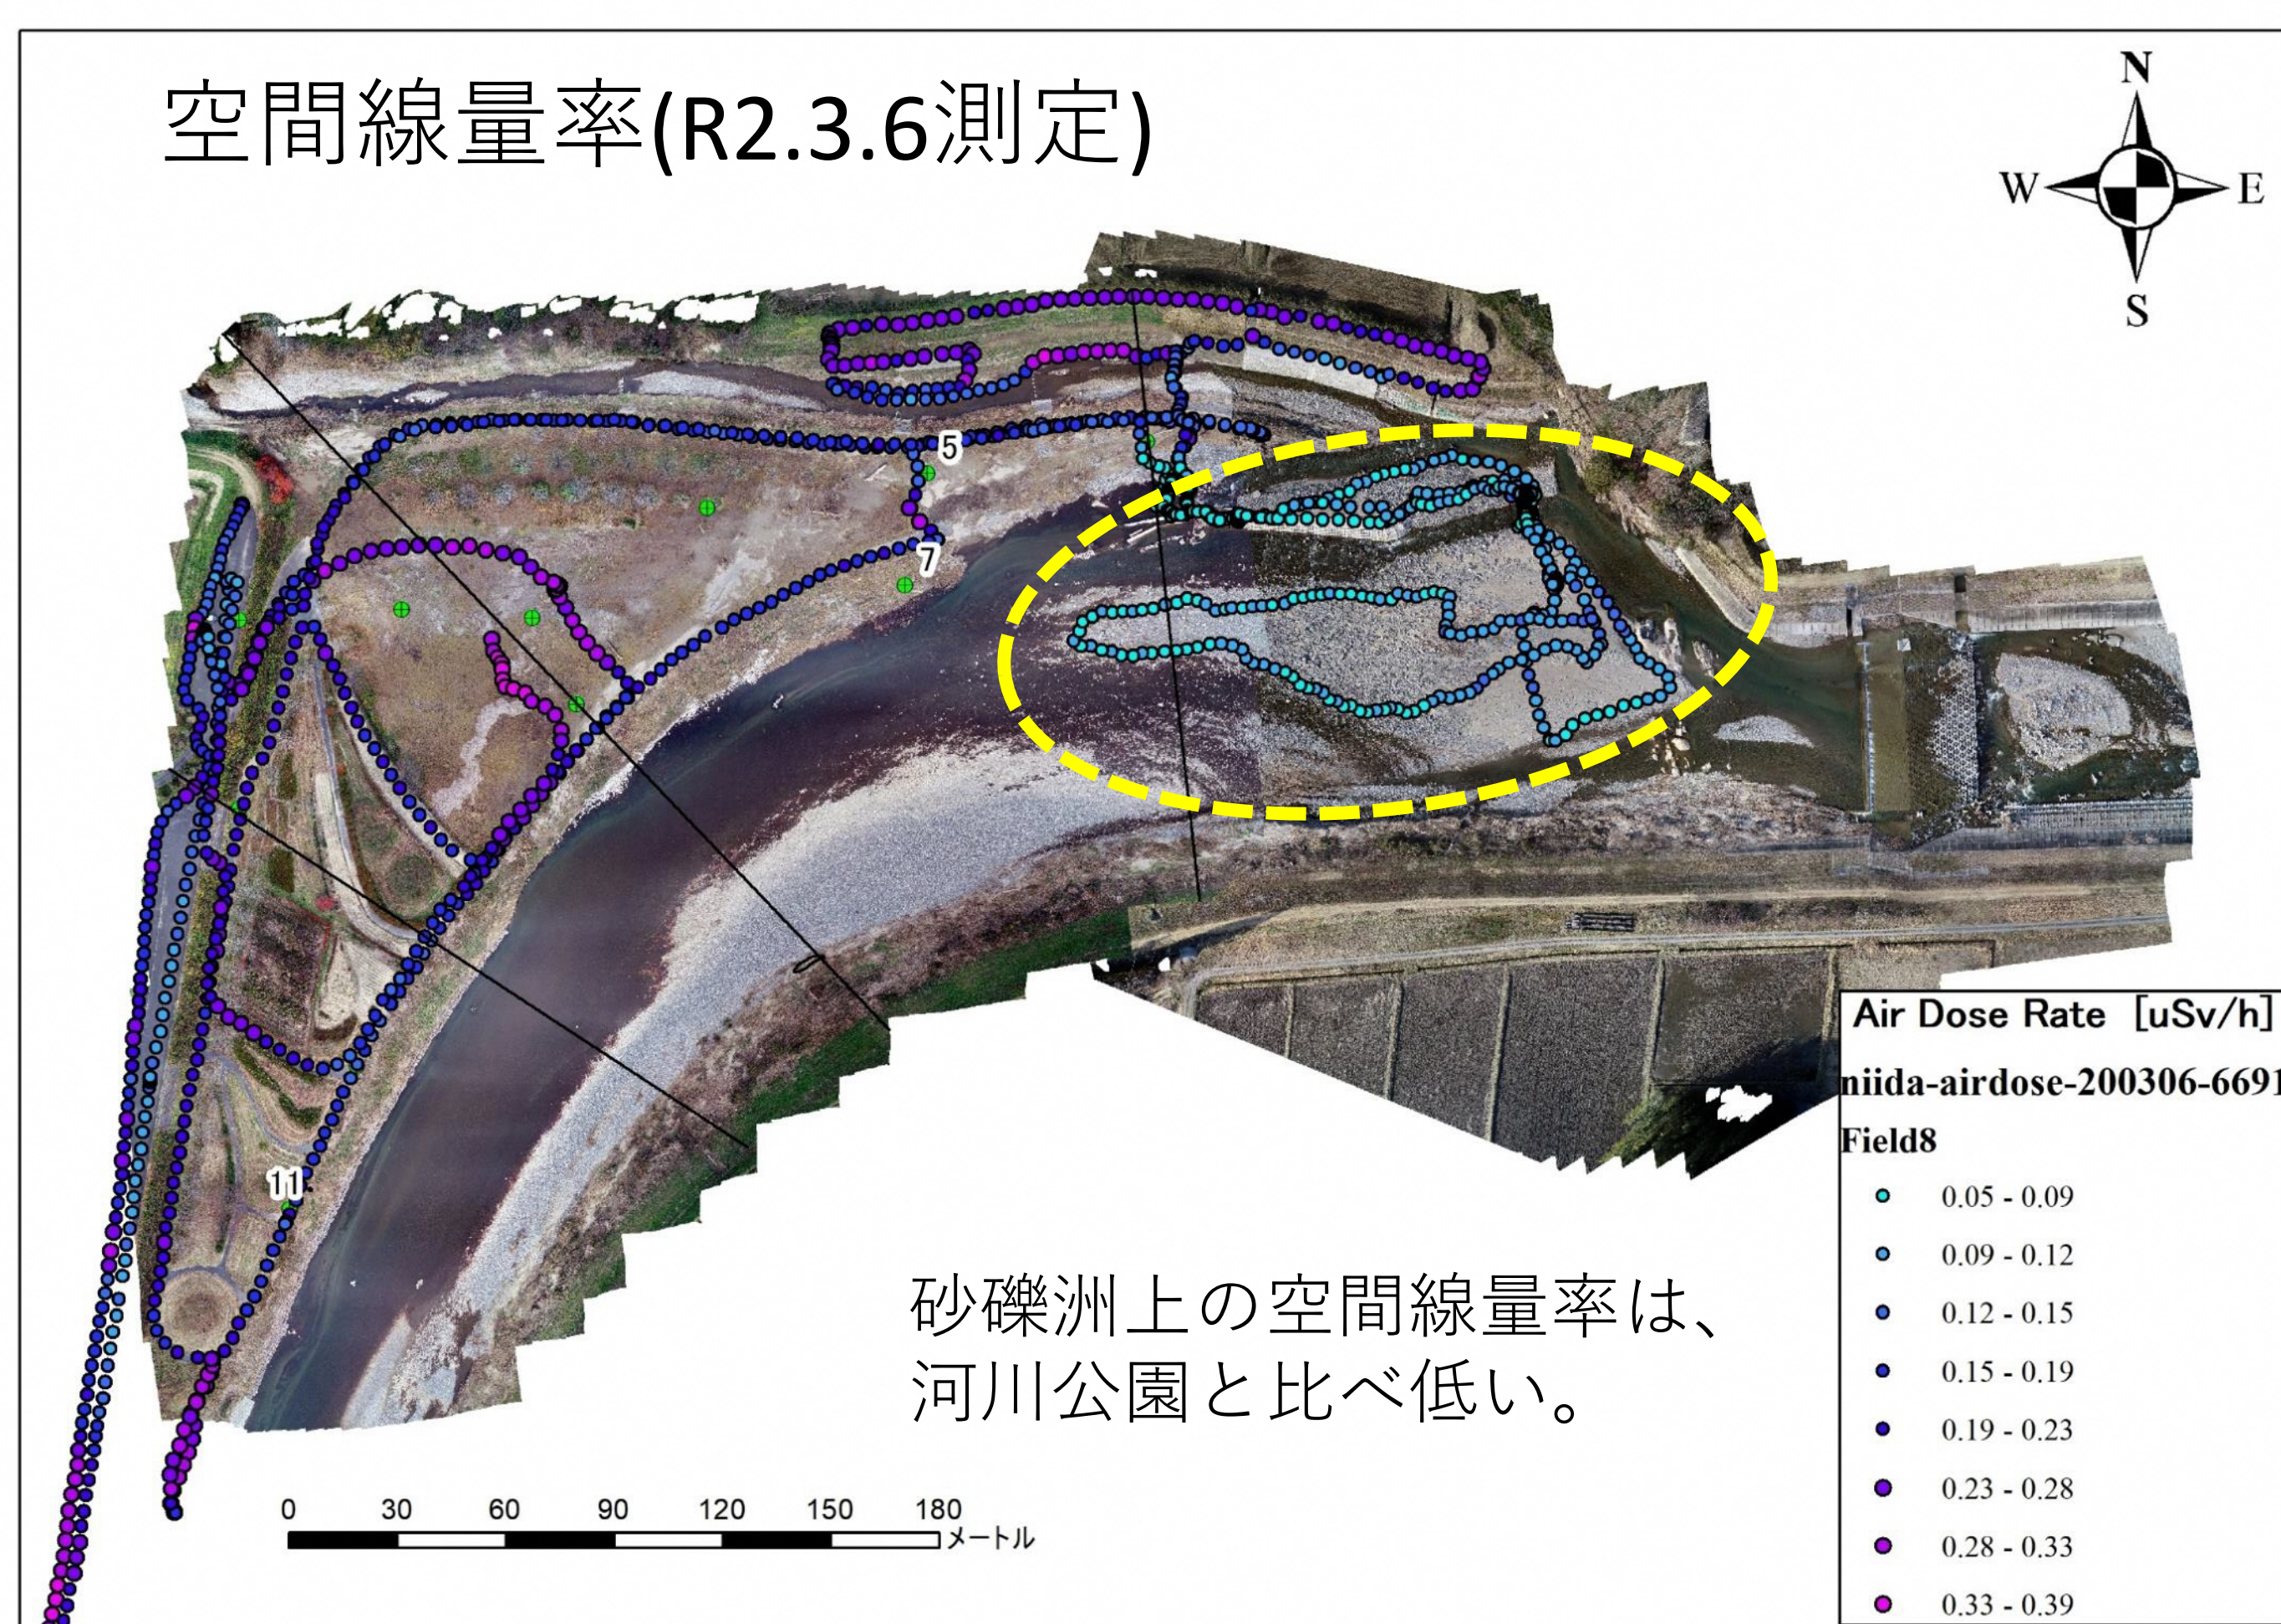
地表面図・空間線量

砂礫洲上の空間線量率を測定したところ、河川公園上と比べても、低い値を示しました。もともと、水面近くの地表面では、空間線量率が乾燥した地表より低くなる傾向があります。それに加え、河川が運ぶ土砂に含まれる放射性セシウムの濃度が、経時的に低下していることも影響していると考えられます。

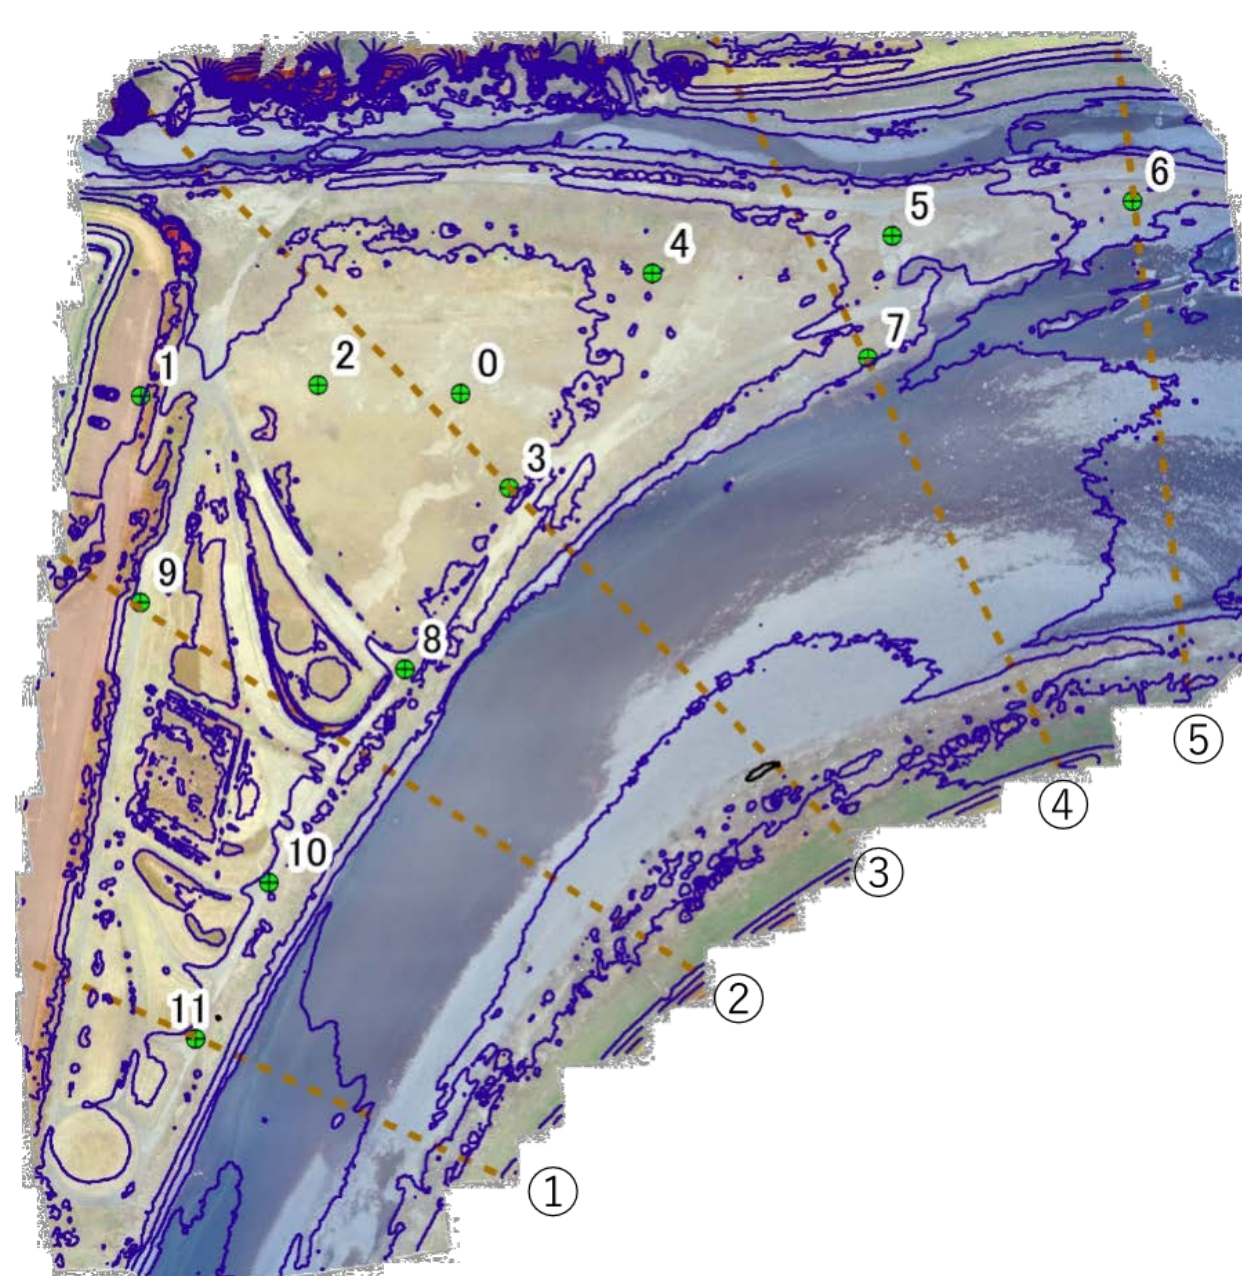
侵食・堆積の状況

地形変化の特徴を調べるため、平成24年に国土地理院によって実施された航空機レーザーによる地形測量によって得られた標高図と、本研究で得られた地表面図の比較を行いました。その結果、今回の台風を含めた出水イベントにより、河川公園の東側の沿岸部が最大26m程度侵食されたこと、河道の位置が大きく変わり、台風以前の河川流路上に、新たな砂礫の堆積が起き、砂礫洲が形成・発達したことがわかりました。

河川公園上に設定した5つの測線における、侵食・堆積の状況。赤い点線は河川流路の移動を示す。
