# 東京電力(株)福島第一原子力発電所4号機原子炉建屋の健全性について

4号機原子炉建屋は、水素爆発により建屋の上部が損傷した状態となっておりますが、再び東北地方太平洋沖地震と同程度の地震（震度6強）が発生しても使用済燃料プールを含め原子炉建屋の耐震性が十分であることを確認しております。

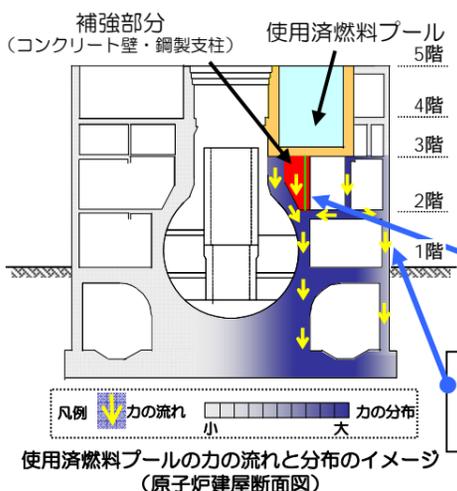
使用済燃料プール壁※1は、非常に厚いうえに、プール全体は、非常に厚い壁※2で支えられているため、外壁や床スラブが損傷していても、地震発生前と同等な耐震性が確保されております。このため、再び東北地方太平洋沖地震と同程度の地震（震度6強）が発生しても、安全であることを確認しました。

- ※1 使用済み燃料プール壁（鉄筋コンクリート造）：厚140cm～185cm
- ※2 使用済み燃料プールを支える壁（鉄筋コンクリート造）：厚160cm～185cm

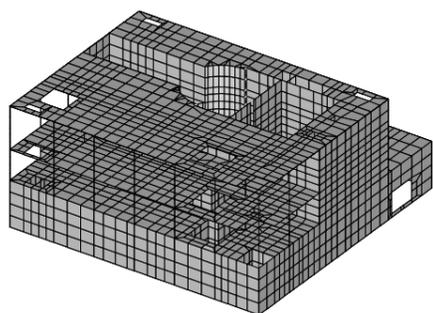
1～2階の外壁は  
損傷していません  
(目視確認)

下記の条件を考慮しても、震度6強の地震に対して使用済燃料プールを含め原子炉建屋は十分な耐震安全性を有していることを確認しました。

壁のひずみ※3	評価基準値
南北方向	0.15	4.0
東西方向	0.16

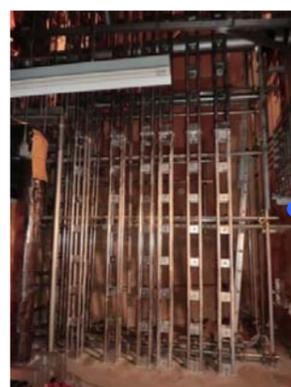
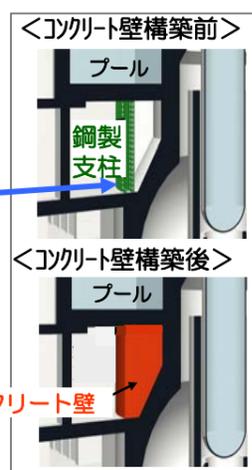
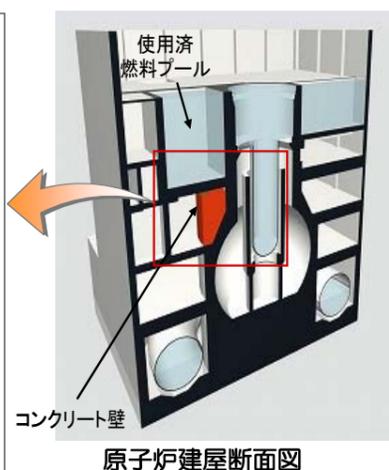
プール底部の面外せん断力※2の余裕度※3

工事前	工事後
143%	179%

20%以上UP

さらに使用済燃料プール底部を補強して、上下方向に対して耐震余裕度を20%以上向上させました。

【工事完了】平成23年7月30日、【写真撮影】※1 平成23年6月15日

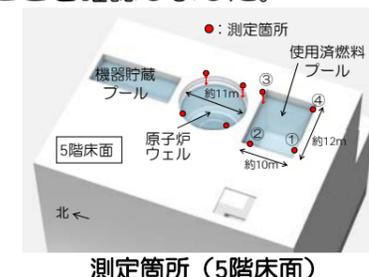
水面は常に水平であることを利用して、5階床面と使用済燃料プール及び原子炉ウエルの水面の距離を4隅で測定し、建屋が傾いていないことを確認しました。

使用済燃料プールの測定結果

測定ポイント	測定値 (H24.8)
①	453
②	453
③	452
④	452

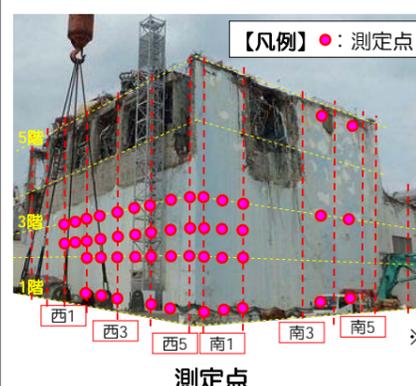
外壁面の上下に定点を設置し、光学機器により、外壁面の水平差※1を計測し、5月と8月の計測値はほぼ同じであり、外壁が倒れて行くような兆候はありません。

外壁面の水平差※1 測定結果

階	西側	南側
5階	10, 14, 6, 13, 24, 29, 34, 45, 23	3, 10
3階	(+2)(+1)(±0)(+1)(-1)(+2)(+2)(-1)(-2)	10, 2, 13
3階-2階	(+2)(+3)(+2)(±0)(±0)(+2)(+3)(-2)(±0)	(+3)(+1), 11, 15, (+2), (+2)
2階	(+2)(+1)(±0)(+2)(+3)(-2)(+1)	(+2)(+2)(+3), 11, 3
	10, 10, 18, 11, 11, 20	(+4)(+2)(±0), 2, 5, 1
