## 福島第一原子力発電所現地確認報告書

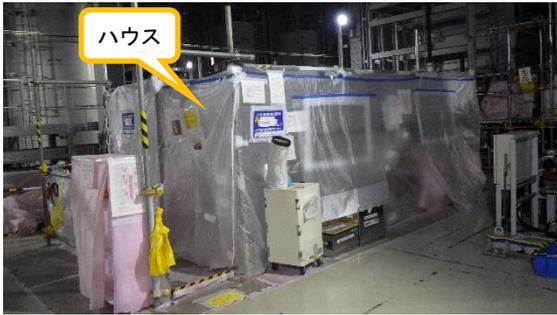
(写真1)  
C F F 部材解体用ハウスの設置状況

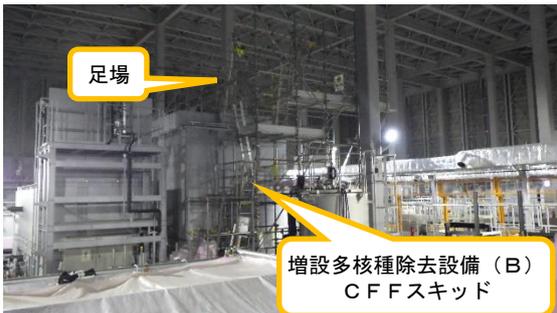
(写真2-1)  
増設多核種除去設備 (B) C F F スキッド外観の状況

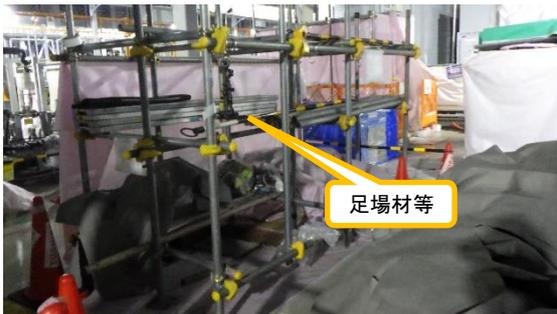
(写真2-2)  
資機材の仮置き状況
