## 9 モモ樹の浸水害の影響の確認と技術対策の確立

福島県果樹試験場 栽培部  
平成10～11年度試験研究成績書  
分類コード 04-02-32000000

部門名 果樹—モモ—気象災害

平成10年8月27日から31日にかけての集中豪雨(26日～31日総雨量329mm:福島地方気象台発表)により、阿武隈川流域のモモ地帯で浸水害が発生した。被害が著しい地区では8月27日夜から9月1日朝方まで4～6日間にわたって浸水し、樹体被害が大きな問題となった。このため、浸水害による樹体への影響を調査し、技術対策を検討した。

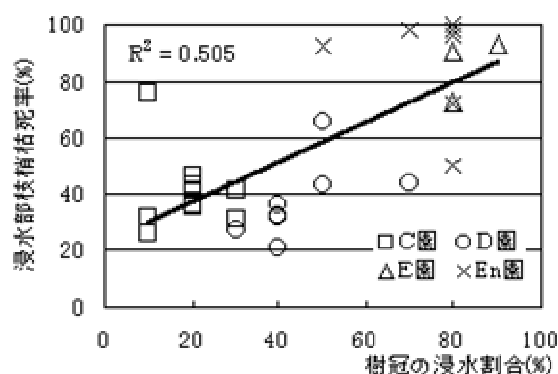
(2) 浸水による被害が著しかった桑折町伊達崎地区、国見町川内地区について、浸水程度別に浸水後の樹体被害および翌年の樹体生育と果実生産について調査した。樹冠が浸水したC、D、E、En、H、I、J園は、浸水部の葉は全て落葉し、枝梢の枯死が見られた。浸水部の枝梢枯死率は、浸水割合が高いほど著しい傾向だった。特に枝梢枯死率の高いE、En園では翌年の結果枝が不足する状態だった。また、浸水程度が著しかった園地では、落葉した新梢から葉芽、花芽の二次的な発育が見られた。

図1.浸水割合と浸水部枝梢枯死率(桑折町伊達崎) 図2.浸水割合と浸水部枝梢枯死率(国見町川内)

イ 浸水被害による樹勢衰弱は、樹冠の浸水割合および浸水部の枝梢枯死率との関わりが大きく、樹勢回復対策および改植の要否の判断基準として有効と考えられた。樹冠の80%以上浸水し、枝梢枯死率が70～80%以上の園地は翌年の樹勢低下が著しいため改植が必要である。樹冠の50～80%が浸水し、50%程度の枝梢枯死率の園地では、その他の条件(樹齢、樹勢、排水条件、浸水条件)を考慮して改植の有無を判断する。なお、樹冠の浸水割合が50%以下で枝梢枯死が軽微なものは、積極的に樹勢回復対策を実施する。

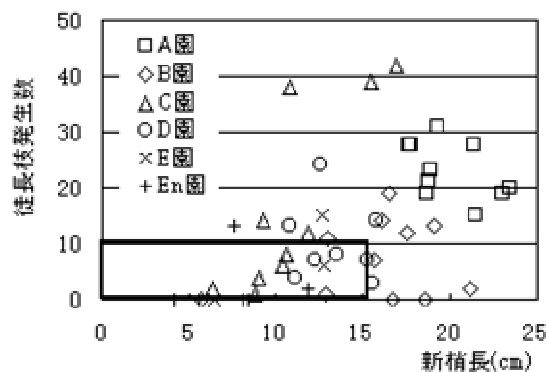
図3.被害翌年の新梢生育(桑折町伊達崎)

浸水翌年の樹体の状態は樹冠の80～90%浸水したE園、50～80%浸水したEn園で樹勢が著しく低下し、樹勢回復が困難な状態となった。また、C園は着果過多に経過したため収穫直前には著しく樹勢が低下した。これらの園地は、満開後1ヶ月頃には葉が小型となり、満開後2ヶ月頃からは新梢の生育も劣る状態となった。果実生産では、浸水割合が著しかったE園、若木のI園で収量が少なく、特に樹勢が極端に低下したE園については、肥大不良、着色不良、果点荒れ、裂果等の障害が発生し、食味も渋みを感じられる等の成熟異常が見られた。

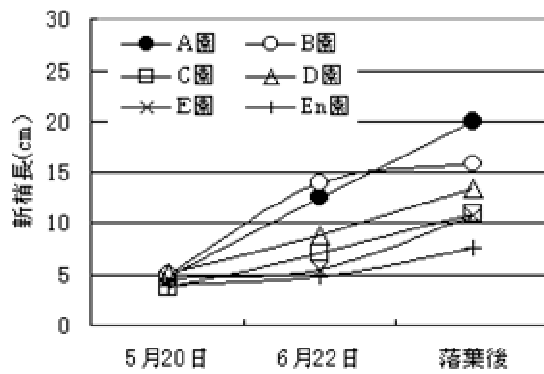
図7.被害翌年の新梢長の推移(桑折町伊達崎)

ウ 浸水樹の翌年の樹勢低下の特徴は、満開後1ヶ月後には葉が小型になり、満開後2ヶ月に

は新梢長に明らかな差が見られる。また、浸水害を受けた樹は、着果過多により樹勢が低下しやすい。

特に、樹勢回復には新梢の初期生育の確保が最も重要であり、満開後1ヶ月までに樹勢を落とさないように注意することが重要である。

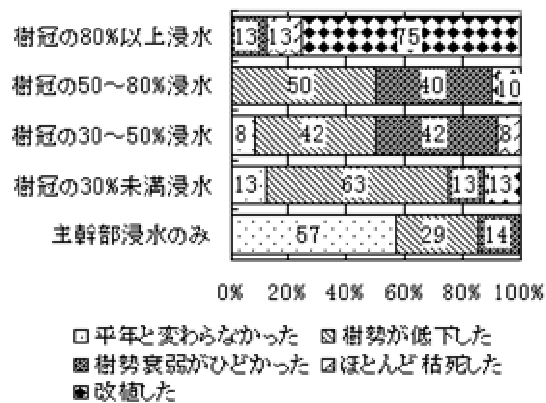
図10.浸水程度と翌年の樹勢との関係  
(アンケート調査)

その結果、樹冠の80%以上浸水した園地では、ほとんどが改植されたが、残された園地は枯死や樹勢低下に至り、果実生産はほとんど皆無だった。樹冠の50～80%浸水および30～50%浸水した園地では、約半分の園地で樹勢衰弱や枯死があり、果実生産は浸水程度が著しいものほど減少した。改植の予定があるかどうかについては樹冠の80%以上が浸水した園地は改植の希望が圧倒的に多く、主幹部浸水の園地以外は約半数の人が改植を希望していた。

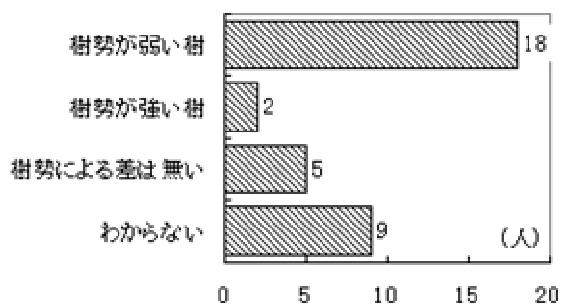
図15.樹勢の違いと浸水翌年の樹勢低下の関係  
(アンケート調査)

浸水後の樹勢低下は、浸水前の樹勢が弱い樹ほど著しく、7～10年生の樹齢では少なく、3年生以下の幼木は著しく多かった。

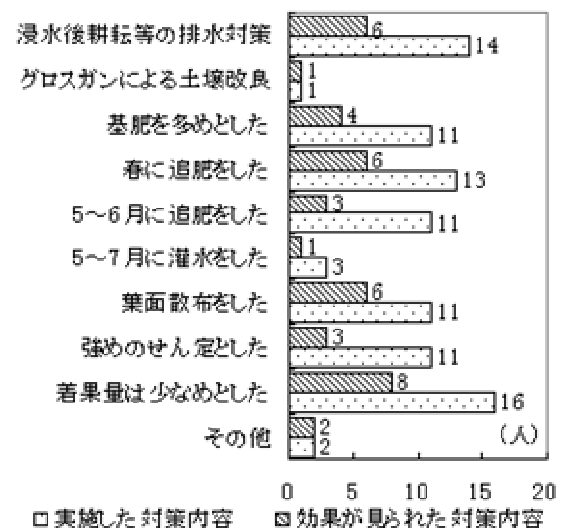
図17.浸水後実施した樹勢回復対策とその効果

樹勢回復対策は多くの園地で実施されており、効果があつたものは、①葉面散布、②着果量制限、③春の追肥、④浸水後の耕耘等排水対策、⑤基肥の増加等だった。

- ①耕耘等の排水対策を速やかに実施する。
- ②基肥はやや多めとする。
- ③翌春には追肥を行う。
- ④着果負荷をできるだけ軽くする。
- ⑤葉面散布を実施する。
