福島第一原子力発電所現地確認報告書

令和3年6月3日（木）

- ・瓦礫類一時保管エリアAA
- ・1／2号機超高压開閉所付近

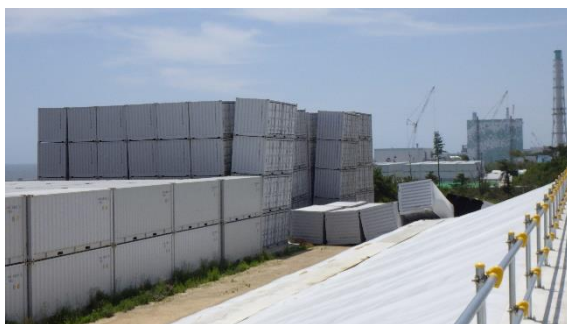
- ・確認した範囲で瓦礫コンテナに新たな転倒や傾きは見られず、エリアAA入口には引き続き立入禁止の措置が講じられていた。（写真1）
- ・隣接する使用済保護衣等保管エリアには一部のコンテナが移動されており、また、エリアAAではクレーン車等を用いて空きスペースにコンテナを移動する作業が行われていた。（写真2）

(写真1-1)
エリア西側のコンテナの転倒及び傾きの状況 (北西側から撮影)

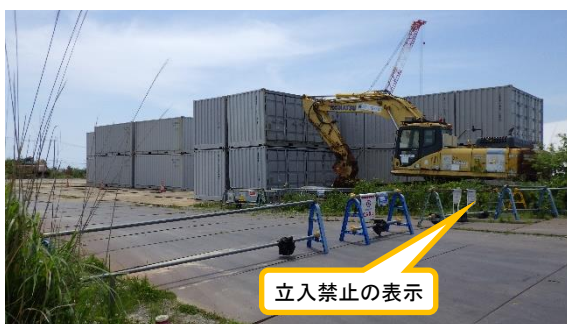
(写真1-2)
入口の立入禁止措置の状況 (北西側から撮影)

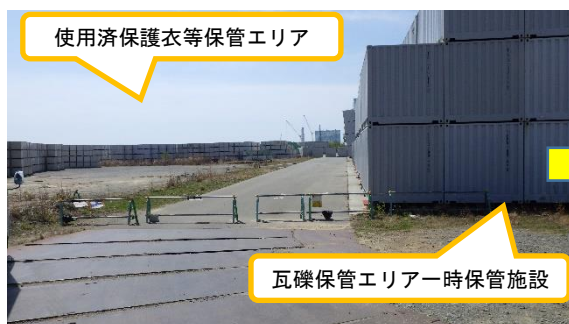
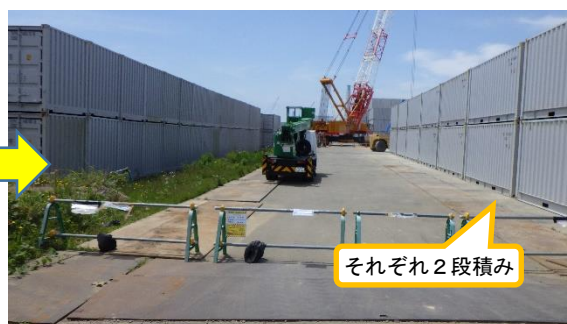
(写真 2 - 1)
使用済保護衣等保管エリアの前の
状況（北側から撮影）
（4月8日撮影）

(写真 2 - 2)
同左
今回の状況（6月3日撮影）

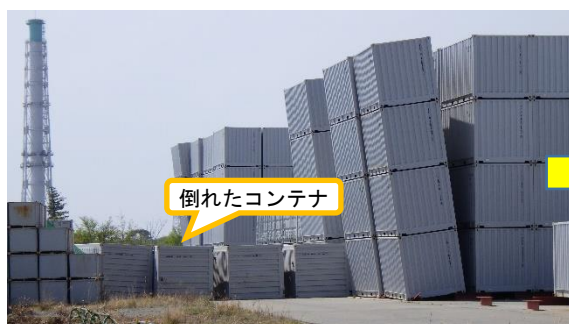
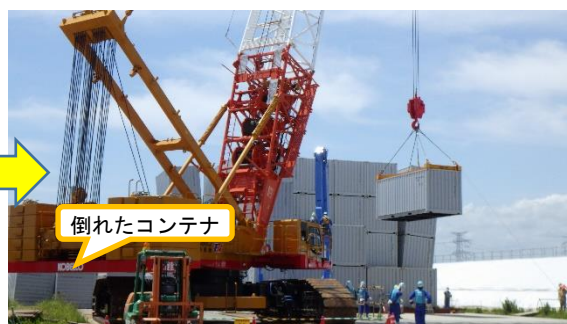
(写真 2 - 3)
エリア西側のコンテナの転倒及び傾
きの前の状況（北東側から撮影）
（4月8日撮影）

(写真 2 - 4)
同左及び作業の状況（北東側から撮
影）
（6月3日撮影）

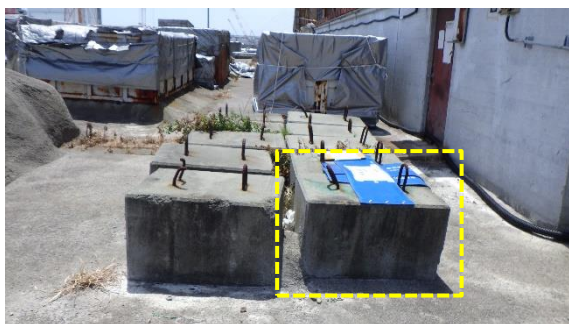
令和3年5月28日のパフォーマンス向上会議^{*}にて、東京電力が不明物品調査業務において、1 / 2 号機超高压開閉所東側に不明物品（コンクリートウェイト）が発見され、その中の1つは表面線量率が最大10mSv/hであることが報告されていたため、保管状況や周囲の状況を確認した。（図1）

- ・保管されている10個のコンクリートウェイトのうち、1つについては遮へい材で覆う措置が講じられていた。（写真3）

(写真3)
遮へい材が被せられたコンクリート
ウェイト（北側から撮影）
