福島第一原子力発電所現地確認報告書

令和3年6月15日（火）

- ・サイトバンカ建屋
- ・サイトバンカ建屋西側周辺（地盤陥没箇所）

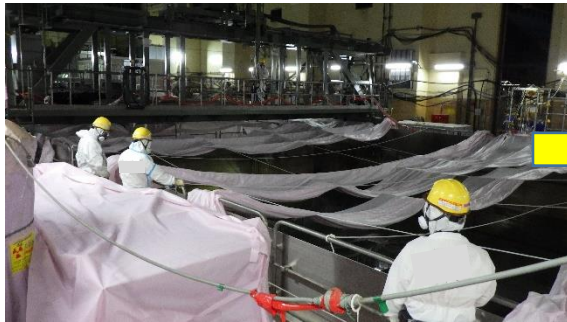
- ・プールの表面のほとんどはシートで覆われており、浄化装置に接続されていたホース等は撤去されていた。（写真1、2）
- ・プールの濁りの有無は確認できなかったが、水位は前回同様低下した状態だった。（写真3）

(写真1-1)
 サイトバンカ建屋2階貯蔵プールの
 状況 (令和3年3月16日撮影)

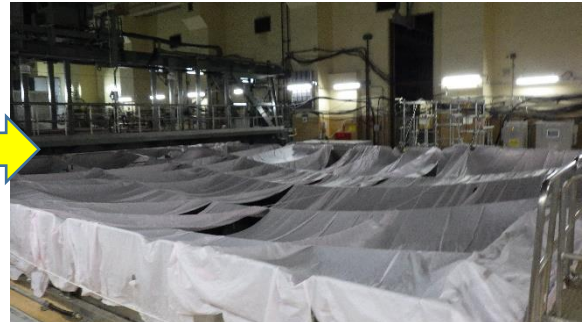
(写真1-2)
 同左 (令和3年6月15日撮影)

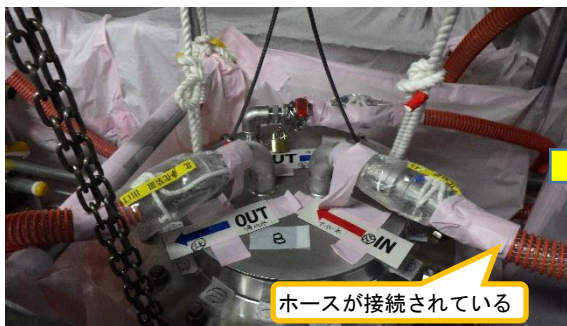
(写真2-1)
 浄化フィルタ設置の状況
 (令和3年3月16日撮影)

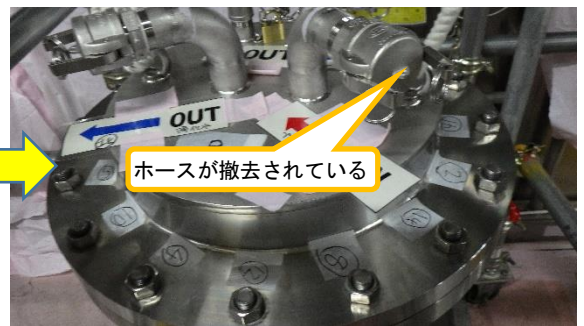
(写真2-2)
 同左 (令和3年6月15日撮影)

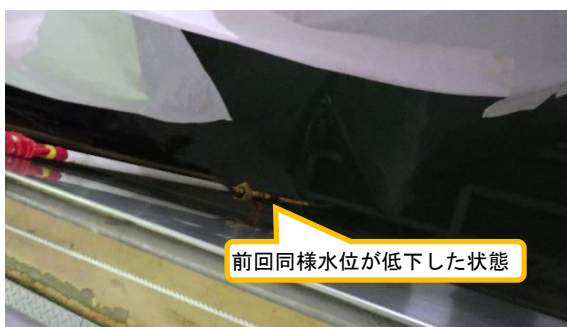
(写真3)
 貯蔵プールの状況
