## 福島第二原子力発電所現地確認報告書

令和3年11月18日（木）

福島県原子力発電所の廃炉に関する安全監視協議会立入調査における現場確認

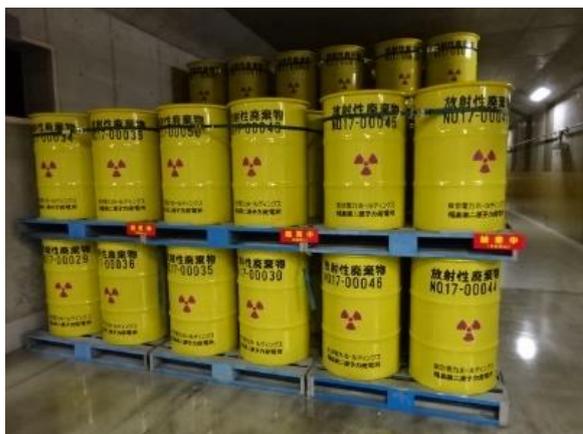
- ・ 発電所内で発生した固体廃棄物を収納したドラム缶等を保管する施設であり、施設内での保管状況を確認した。
- ・ 固体廃棄物収納用のドラム缶が1～3段積みで保管されていた。

(写真1)  
固体廃棄物貯蔵庫の状況

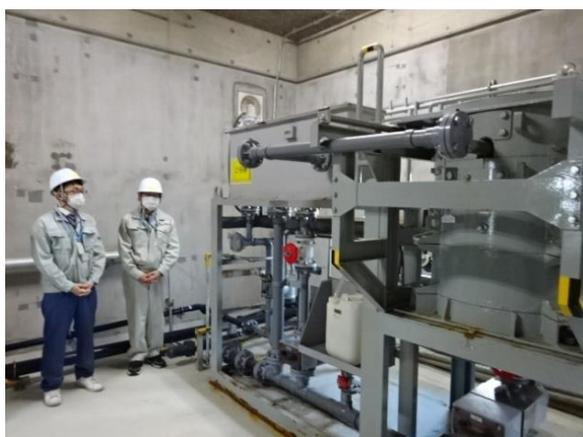
- ・ 放水口では、使用済燃料プールの冷却に使用した海水などが放出されており、今回は4箇所のうち南側に設置された放水口（1・2号機）の状況を確認した。（写真2）
- ・ 放水口から連続的にサンプリングされた水は、沈砂槽により砂を除去された後検出槽で放射線が測定され、その結果は遠隔にて監視が行われている。

(写真2)  
1・2号放水口モニタの状況

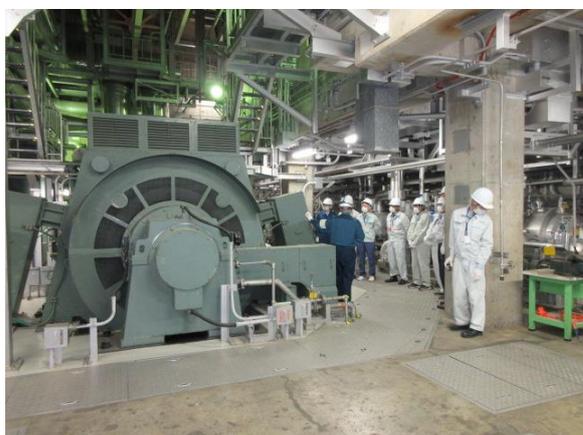
- ・ 非常時の炉心冷却装置の電源である高圧炉心スプレイ系の非常用ディーゼル発電設備の設置状況を確認した。（写真3）

(写真3)  
4号機原子炉建屋（非管理区域）  
高压炉心スプレイ系非常用  
ディーゼル発電設備の状況

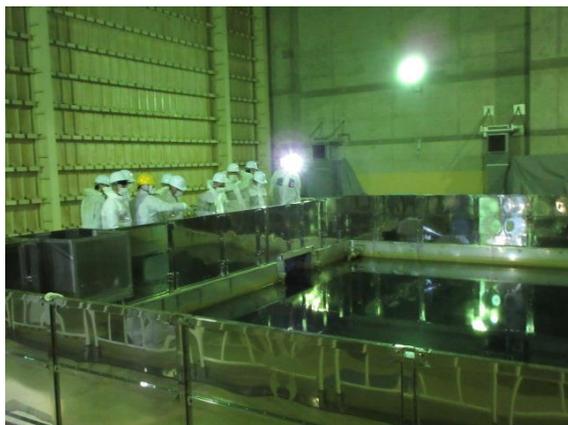
- ・ 放射線の比較的高い廃棄物（使用された制御棒、チャンネルボックス等）を保管するためのプールが設置されている施設であり、現場状況を確認した。（写真4）

(写真4)  
サイトバンカ建屋内の状況

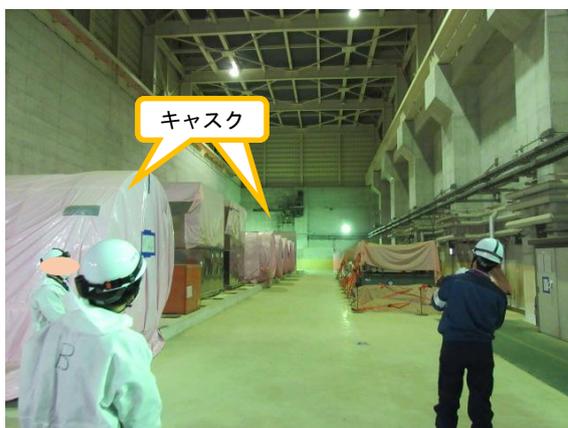
- ・使用済燃料を輸送するための金属製専用容器（キャスク）を保管している場所であり、保管状況を確認した。
- ・使用済燃料が入っていない輸送用キャスク6基がシート養生され保管されていた。（写真5）

(写真5)  
キャスク保管建屋内の状況
