令和4年1月20日

福島県原子力安全対策課

福島第一原子力発電所の現地調査結果について

福島第一原子力発電所 陸側遮水壁（凍結管損傷箇所）

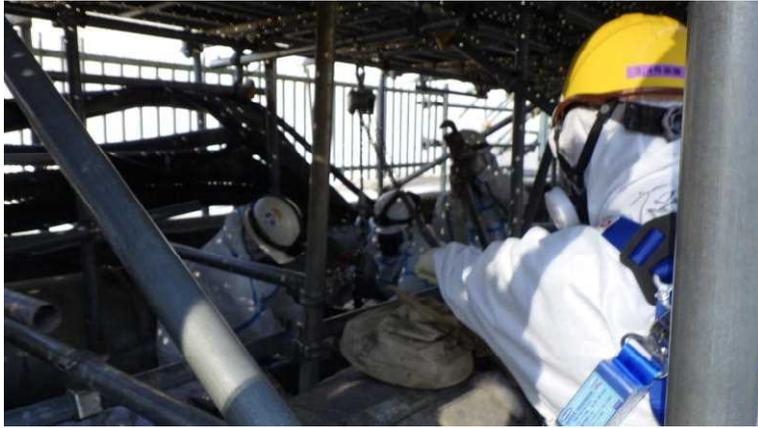
聞き取りでは、耐圧試験により漏えいが確認された凍結管は、ブライン送りヘッダー管と埋設凍結管との継手部が歪んでいた（今後、詳細な原因調査を実施予定）との説明を受けました。

損傷した凍結管の交換作業を確認する駐在職員（手前）

現場確認では、漏えいのあった凍結管継手部の交換作業が進められていることを確認しました。

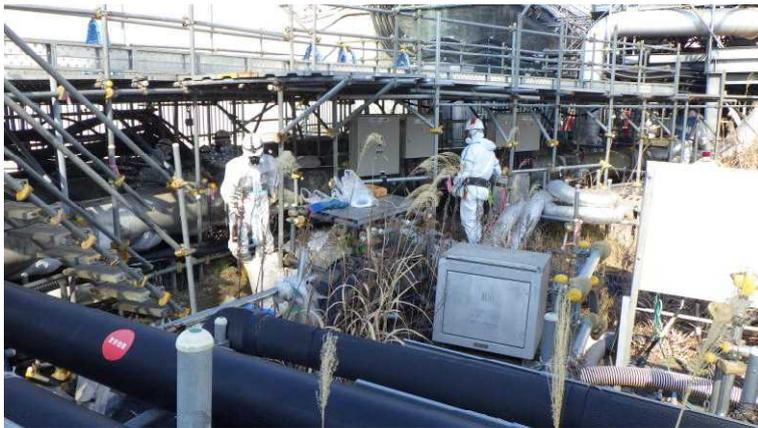
損傷した凍結管の交換作業状況（遠景）

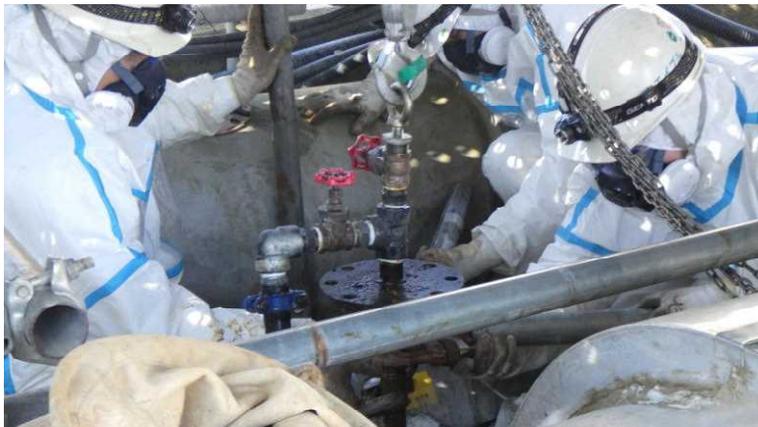
損傷した凍結管の交換作業状況（近景）

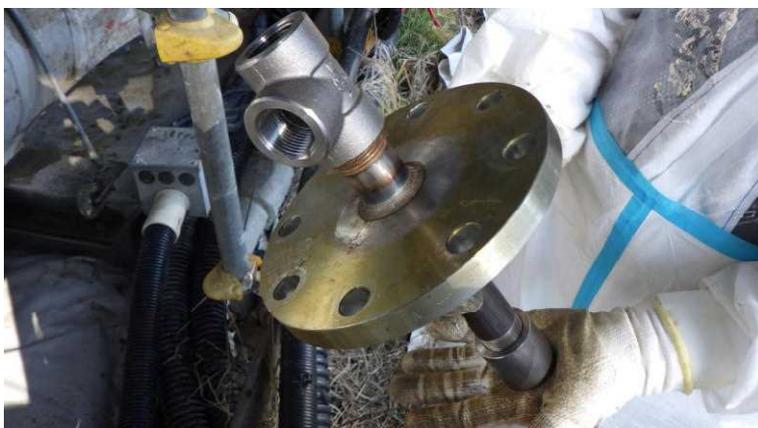
交換用凍結管継手部
