東日本大震災の記録

県営住宅柴宮団地の被災杭の補強について(途中経過報告)

施工場所: 郡山市安積町荒井字萬海 地内 柴宮団地53号棟

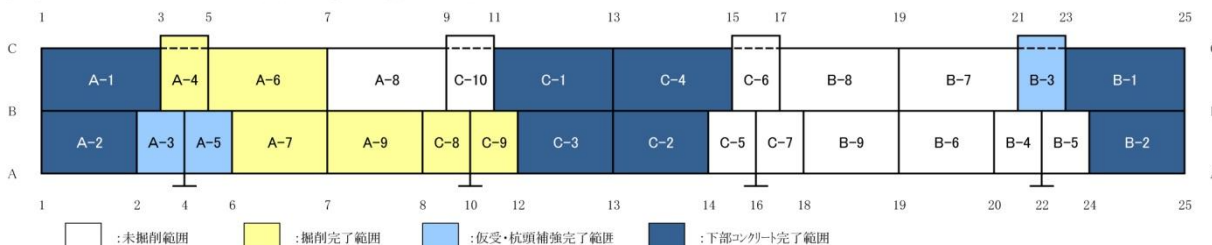
建物平面ブロック分け(H25年1月末時点の施工状況)

杭が破損して直接基礎のような状態になっているため、**工区分けにより施工箇所を分散**させ、建物のバランスを考えながら、ブロック毎に施工を進める。

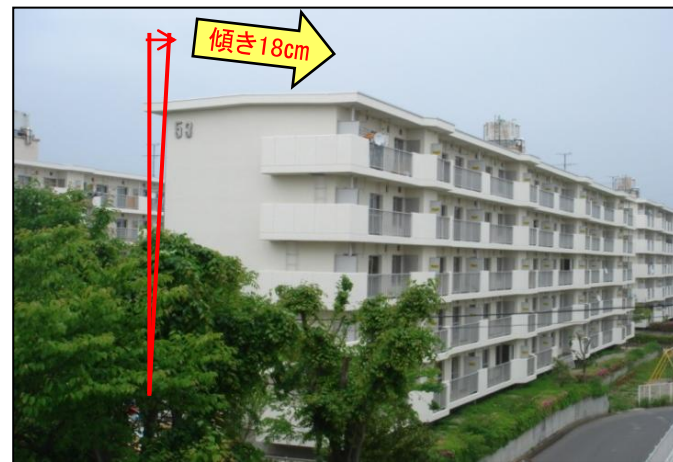
建物全景写真(工事前)

上部構造には大きな損傷はないが、**杭が破損して建物全体が南側に傾斜した。**

傾き: 建物上部で約18cm(約1/77)
沈下: 約9cm

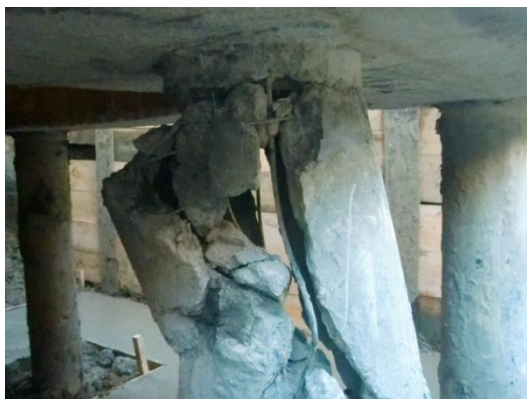
既設PC杭破損状況

杭頭が破損した既設杭が想定よりも多く、当初は建物下を掘削すると傾斜が進行するような状況だった。建物の両側と中央部で鋼管杭により支持が可能になると傾斜の進行が止まり安定した。また、工事箇所は住宅地内であり、すぐ隣には県営住宅の入居者が住んでいることから、騒音・振動にも気を遣いながら作業を行っている。今後も安全管理に留意し、作業の進捗を図っていきたい。

アンダーピニング工法で基礎杭を補強し、建物の傾斜及び沈下を修復する。

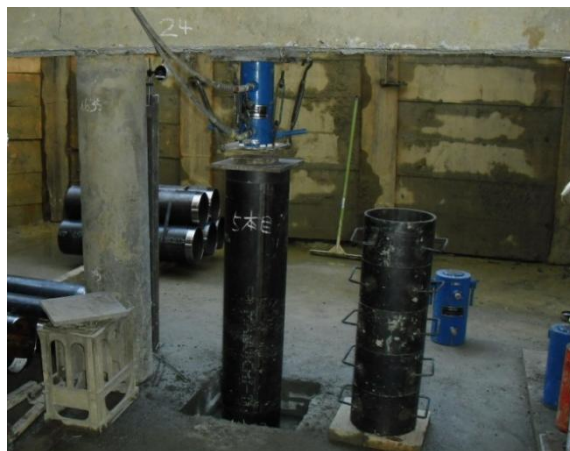
鋼管杭圧入状況

- ① 建物周囲及び基礎下を掘削する。
既存PC杭の隣に**鋼管杭**を圧入して建物重量を仮受けする。
- ② 既存PC杭の杭頭部を切り離し、**キャッピング鋼管と無収縮モルタル**で補強する。
すべての杭頭補強完了後、**ジャッキアップ**で建物傾斜を修正する。
- ③ **基礎定着コンクリート**で杭と基礎を一体化し、埋め戻す。

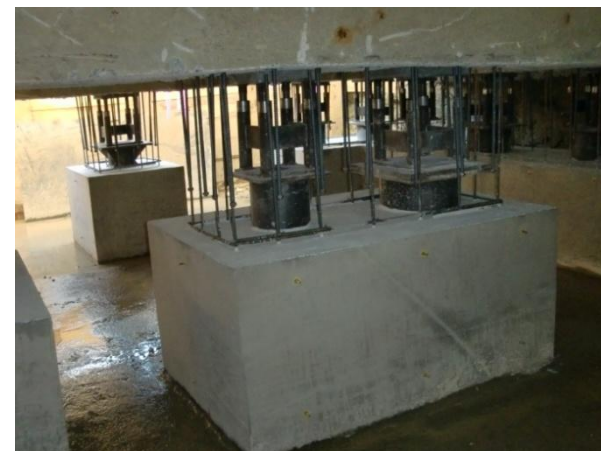
下部定着コンクリート
施工状況

建物に傾斜計を3箇所設置し、リアルタイムで観測しながら作業を進めている。現在の進捗率は約40%。ジャッキアップはすべての杭頭補強完了後となることから、**工事期間中の地震に備え、定着コンクリートの下部を先行打設し、突出杭の状況を解消している。**
