福島第一原子力発電所現地確認報告書

- 1 確認日
令和4年2月15日（火）
- 2 確認箇所
4号機西側（陸側遮水壁K排水路交差付近）
- 3 確認項目
陸側遮水壁測温管の温度上昇の対応状況

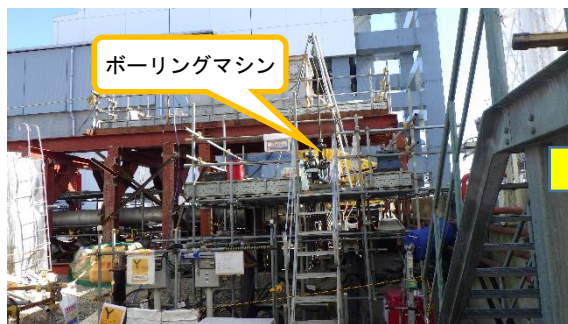
- ・測温管上流側2地点（A地点、B地点）のボーリングは終了しており、ボーリングマシンは撤去されていた。（写真1）
- ・B地点のボーリング孔では「水みち調査」*が行われており、ボーリング孔にリード線が挿入されて、ボーリング孔の脇には測定器が置かれていた。（写真2）

(写真1-1)
ボーリング調査地点の状況①
(前回(2月7日)西側から撮影)

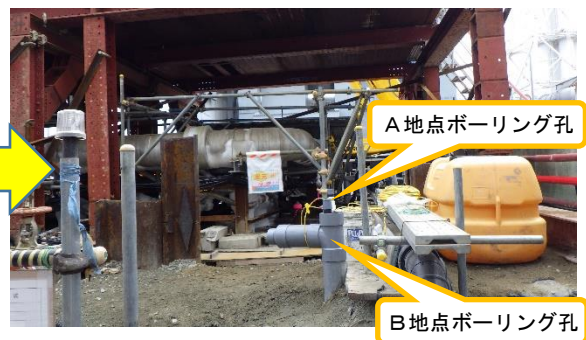
(写真1-2)
ボーリング調査地点の状況②
(今回(2月15日)西側から撮影)

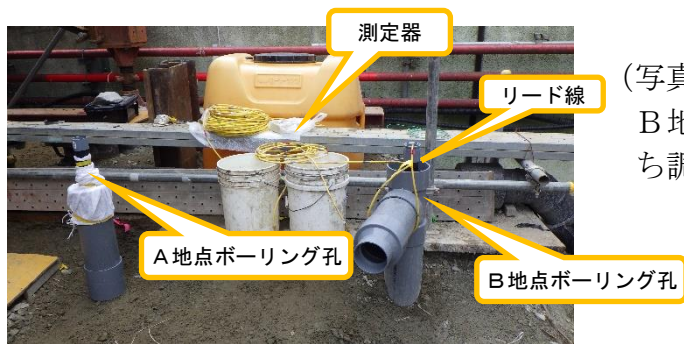
(写真 2)
B 地点ボーリング孔における「水みち調査」の状況（北側から撮影）

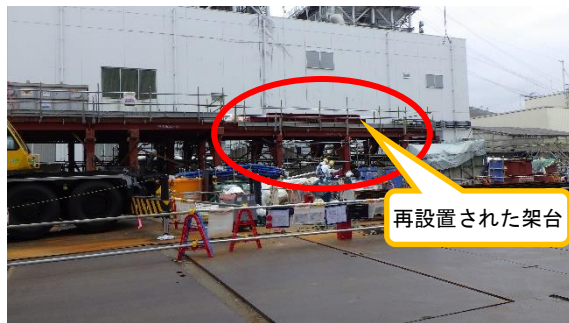
- ・測温管下流側（東側）では、ボーリング調査と干渉するため一時的に一部が撤去されていた鋼矢板設置用の架台を再設置する作業が行われていた。また、搬入した鋼矢板の点検や切断して長さを調整する作業が行われていた。（写真3）
- ・東京電力によると、A地点のボーリング孔の「水みち調査」は終了しており、今後、鋼矢板の設置位置を当初計画より西側に約3m離れた位置に変

(写真 3 - 1)
鋼矢板設置用架台の再設置の状況
（東側から撮影）

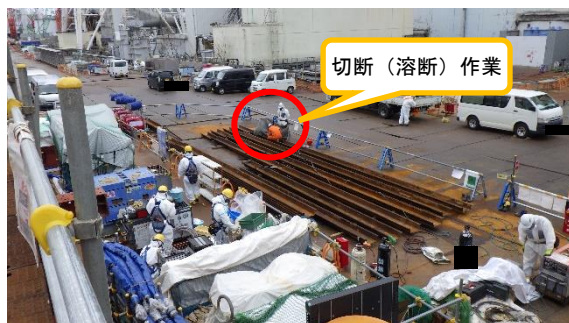
(写真 3 - 2)
鋼矢板の点検、切断作業の状況
（架台上、南東側から撮影）

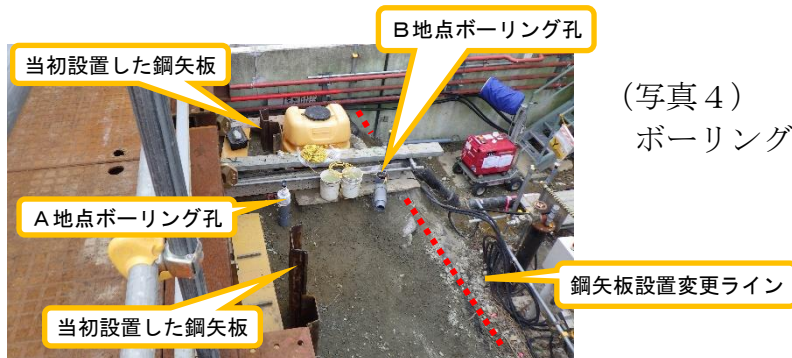
(写真 4)
ボーリング調査地点の状況
（架台上北西側から撮影）

更し、泥質部の地層（不透水層）まで到達するように設置するとのことである。（写真4）
