中間貯蔵施設事業において  
発生した事例と対応等について  
(2021年10月環境安全委員会報告以降)

2022年3月

環境省

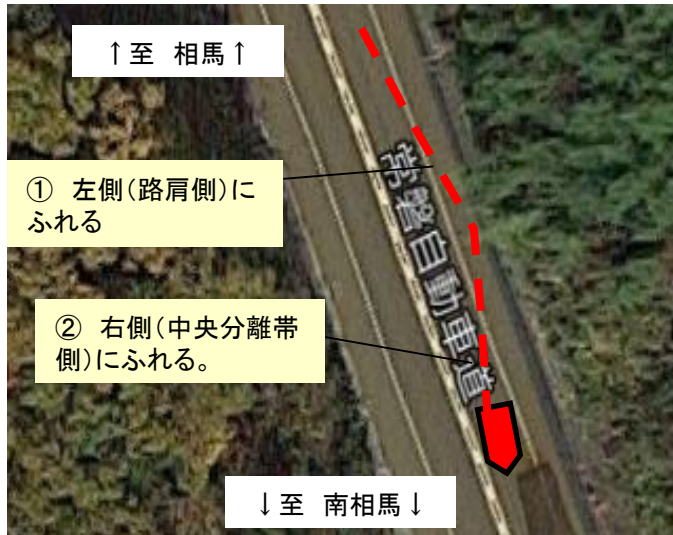
- 福島市からの輸送車両が、常磐自動車道を走行中、中央分離帯のワイヤーロープ式防護柵に接触し、破損させた。その後、停止及び報告することなくそのまま運転を継続し、常磐双葉IC手前で待機していた警察車両に先導され、常磐双葉ICに到着し停止した。

- 疲労による居眠り運転。
- 出庫前点呼時及び仮置場において疲労についてダブルチェックを行っていたが、一般的な質問項目だけであった。
- 接触したことに対する処罰が怖く、報告をせず走行を継続した。

事故発生状況

- 「交通安全の取組の徹底について」事務連絡を発出。
- 緊急安全教育を実施し、事業の意義等を再度伝達。
- 万一、運転手が体調不良を感じた場合には、安全第一として一時停止し、休憩も可能なことを再度周知。
- 出庫前点呼時には運行管理者が運転手の持病等を踏まえた薬の服用状況など対話により体調確認を行うこと、仮置場ではJV職員が就寝・起床の時間を確認して十分な睡眠時間がとられているかを確認。
- 輸送経路を音声指示する車載端末に事故発生箇所等要所に音声案内を追加。

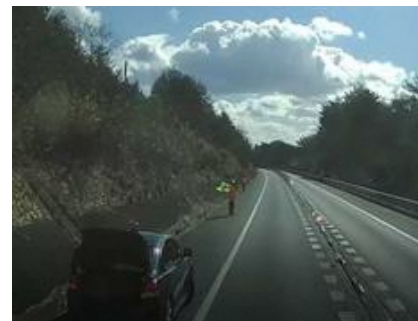
事故後の状況

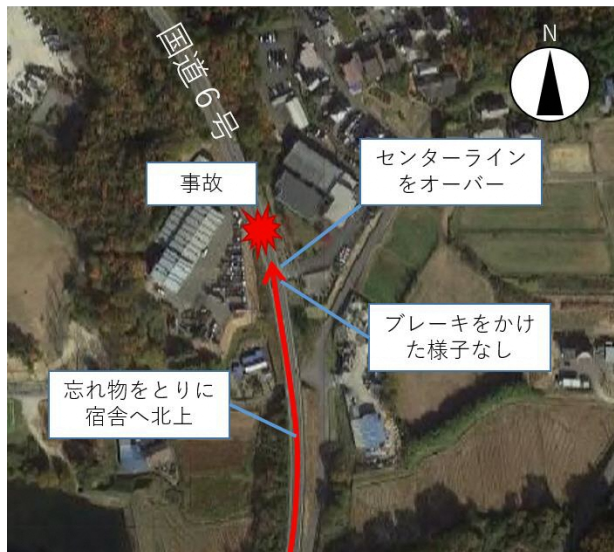
- 解体・除染工事（鹿島JV）作業員の私用車両が、国道6号を走行中、センターラインをはみ出し、車両基地から仮置場へ移動中の空荷の輸送車両（西松JV）に衝突。

- 何らかの理由で、前方不注意となった。
- 忘れ物をとりに、急いで宿舎に戻ろうと慌てて運転を行った。

事故発生状況

- 通勤前の体調チェックにおいて、異変を感じた場合は無理せず休むよう朝礼、連絡調整会議で改めて周知。
- 車内をきちんと整理した上、助手席に物を置かないよう朝礼、連絡調整会議で改めて周知。
- 忘れ物があっても作業ができるよう、各協力会社において、ヘルメット、トラチョッキ、腕章、長ぐつ等の予備を準備（JVにおいても、来客用のヘルメット等を貸出しができることを朝礼、連絡調整会議で周知。）。

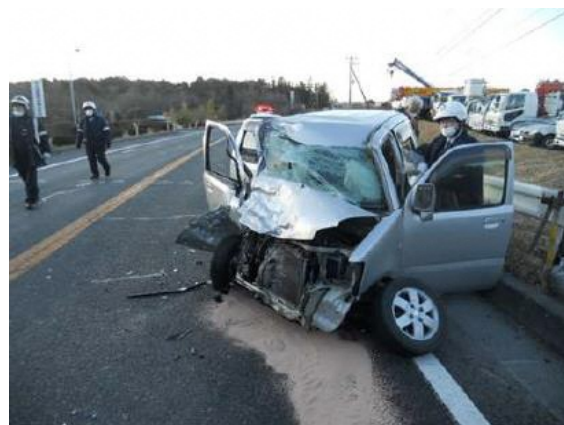
事故後の状況

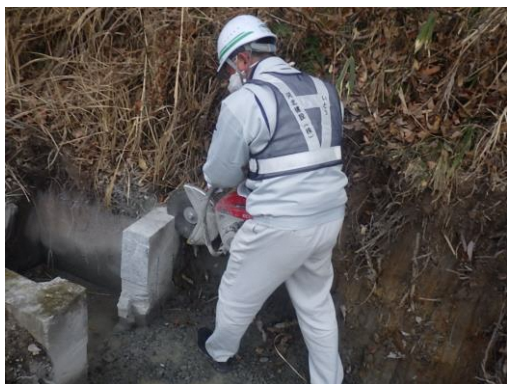
- 双葉町内の土壌貯蔵施設で、作業員が集水枡をエンジンカッターで切断加工中、エンジンカッターがはね返った際、右頬付近に刃先が接触した。
- 右眼窩底骨折、右頬骨骨折、軟部組織損傷と診断。

- 地山と既設の集水枡が近く、十分な作業床が確保されていなかったため、刃物の真後ろに立った体勢で作業をしていた。
- 作業手順書にエンジンカッターのはね返りの危険性は明記されていたが、被災者・職長ともに危険予知ができていなかった。
- 顔面の防護として、眼部分を保護するゴーグルのみで十分ではなかった。

エンジンカッター使用中キックバック現象が発生し、刃先が顔面に接触

- はね返りを予測した十分な作業エリアを確保すること、刃物の真後ろに立たないように作業することを再徹底。
- どのような状況でエンジンカッターがはね返るかを具体的に作業手順書に明記し、日々のパトロールや毎日のKY(危険予知)活動で確認するとともに、定期的に見直しを行い危険なポイントを確認。
- 顔全面を保護するフェイスシールドを着用する。

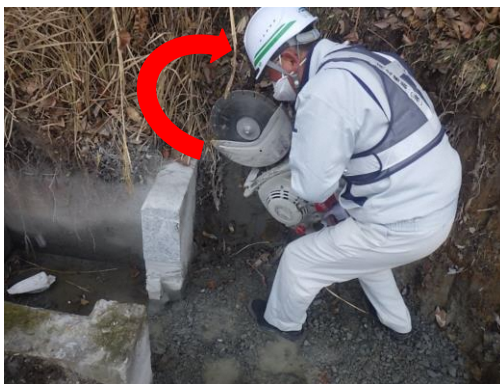
事故発生状況(再現)

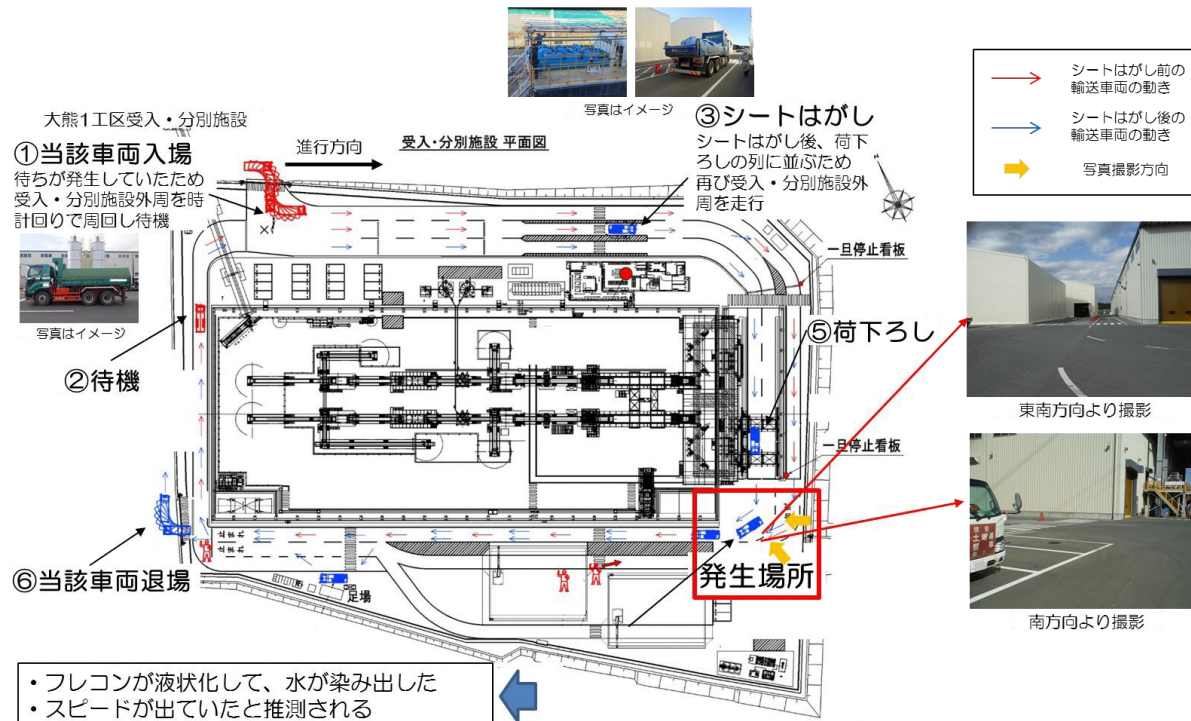
8月24日に発生した事案の位置図

- 郡山市の積込場から輸送してきた除去土壌について、大熊町内の受入・分別施設内(屋外)において、場内走行中の輸送車両の荷台上のフレコンから漏水が発生し、場内に飛散。
- 受入JV(鹿島JV)は協力会社へ依頼し、線量測定により周囲との差がないことを確認後、現場を離れる。輸送JV(大成JV)は飛散した水の路上清掃作業を開始し、飛散した水を一般環境へ放流されてしまう雨水枡に流し込み、清掃作業終了として受入JVへ報告。
- 上記2JVともに、環境省への報告をしないままとなっていた。

- 輸送での全工程(積込みから荷下ろしまで)の漏水防止対策の徹底
  - 全ての受注者の現場代理人・安全担当が参加する中間貯蔵工事等協議会において、継続的に状況を確認して必要に応じて改善策等を実施するよう指導
- 漏水事案に係る事業者の受入・分別施設の詳細手順・情報共有の明確化
  - 漏水事案発生を想定した訓練の実施
  - 漏水防止及び漏水発生時に係る詳細手順書(情報共有含む)の策定
- 受入・分別施設における監視カメラの設置
  - 漏水事案発生現場の鹿島JVをはじめ4施設においてカメラを設置し、常時監視を開始。その他の稼働中の施設も順次導入中。
- 受入・分別施設における速度規制標識等を運転手の目線にあわせるよう改善
- 環境省監督職員及びJESCO委託監督員に対して、現場においての受注者との適切な対応の徹底のための工事監督業務の基礎・応用、コンプライアンス研修の実施
  - 2月～3月にWEBミーティング形式にて複数回実施
