中間貯蔵施設事業において
発生した事例と対応等の詳細
(2021年10月環境安全委員会報告以降)

2022年3月

環境省

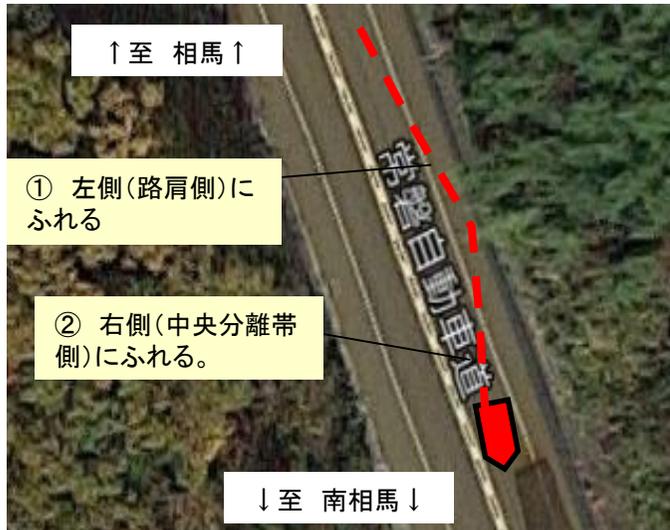
除去土壌等の輸送車両の中央分離帯との接触

- 福島市からの輸送車両が、常磐自動車道を走行中、中央分離帯のワイヤーロープ式防護柵に接触し、破損させた。その後、停止及び報告することなくそのまま運転を継続し、常磐双葉IC手前で待機していた警察車両に先導され、常磐双葉ICに到着し停止した。

- 疲労による居眠り運転。
- 出庫前点呼時及び仮置場において疲労についてダブルチェックを行っていたが、一般的な質問項目だけであった。
- 接触したことに対する処罰が怖く、報告をせず走行を継続した。

事故発生状況

- 「交通安全の取組の徹底について」事務連絡を発出。
- 緊急安全教育を実施し、事業の意義等を再度伝達。
- 万一、運転手が体調不良を感じた場合には、安全第一として一時停止し、休憩も可能なことを再度周知。
- 出庫前点呼時には運行管理者が運転手の持病等を踏まえた薬の服用状況など対話により体調確認を行うこと、仮置場ではJV職員が就寝・起床の時間を確認して十分な睡眠時間がとられているかを確認。
- 輸送経路を音声指示する車載端末に事故発生箇所等要所に音声案内を追加。

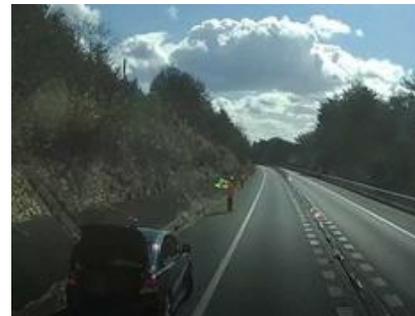
事故後の状況

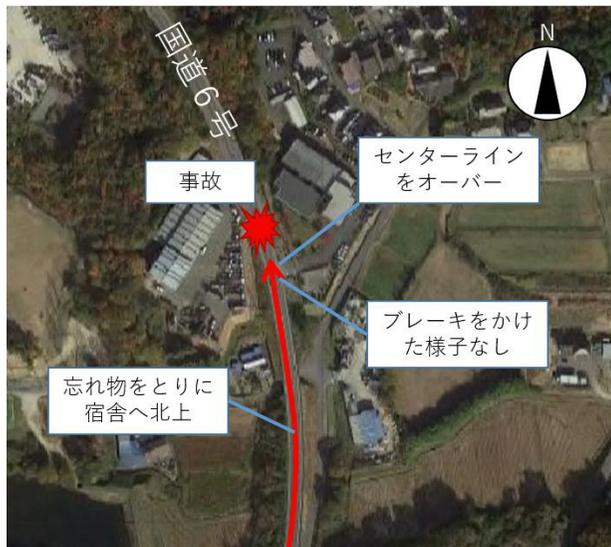
除去土壌等の輸送車両（空荷）との接触

- 解体・除染工事（鹿島JV）作業員の私用車両が、国道6号を走行中、センターラインをはみ出し、車両基地から仮置場へ移動中の空荷の輸送車両（西松JV）に衝突。

- 何らかの理由で、前方不注意となった。
- 忘れ物をとりに、急いで宿舎に戻ろうと慌てて運転を行った。

事故発生状況

- 通勤前の体調チェックにおいて、異変を感じた場合は無理せず休むよう朝礼、連絡調整会議で改めて周知。
- 車内をきちんと整理した上、助手席に物を置かないよう朝礼、連絡調整会議で改めて周知。
- 忘れ物があっても作業ができるよう、各協力会社において、ヘルメット、トラチョッキ、腕章、長ぐつ等の予備を準備（JVにおいても、来客用のヘルメット等を貸出しができることを朝礼、連絡調整会議で周知。）。

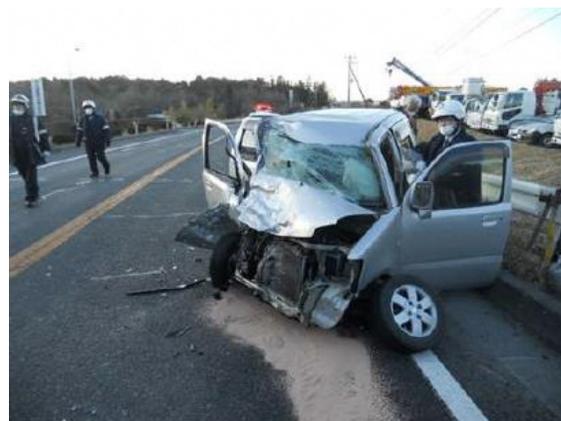
事故後の状況

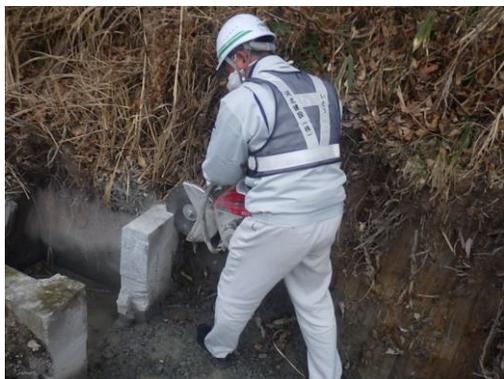
- 双葉町内の土壌貯蔵施設で、作業員が集水枡をエンジンカッターで切断加工中、エンジンカッターがはね返った際、右頬付近に刃先が接触した。
- 右眼窩底骨折、右頬骨骨折、軟部組織損傷と診断。

- 地山と既設の集水枡が近く、十分な作業床が確保されていなかったため、刃物の真後ろに立った体勢で作業をしていた。
- 作業手順書にエンジンカッターのはね返りの危険性は明記されていたが、被災者・職長ともに危険予知ができていなかった。
- 顔面の防護として、眼部分を保護するゴーグルのみで十分ではなかった。

エンジンカッター使用中キックバック現象が発生し、刃先が顔面に接触

- はね返りを予測した十分な作業エリアを確保すること、刃物の真後ろに立たないように作業することを再徹底。
- どのような状況でエンジンカッターがはね返るかを具体的に作業手順書に明記し、日々のパトロールや毎日のKY(危険予知)活動で確認するとともに、定期的に見直しを行い危険なポイントを確認。
- 顔全面を保護するフェイスシールドを着用する。

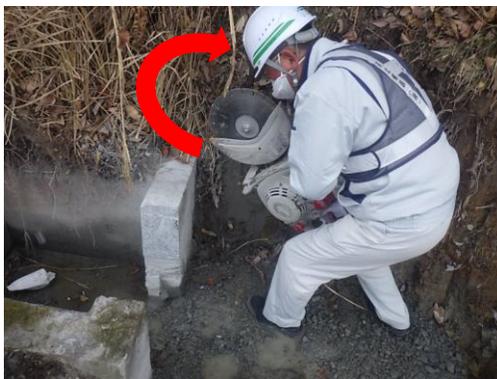
事故発生状況(再現)

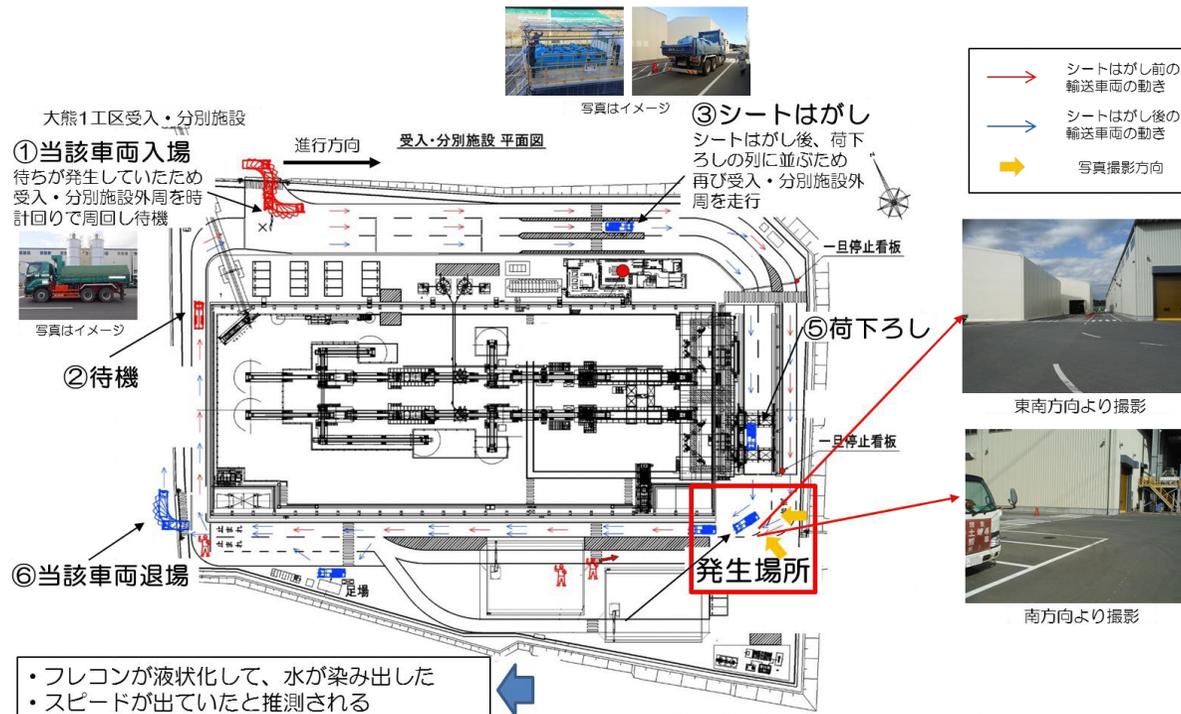
8月24日に発生した事案の位置図

- 郡山市の積込場から輸送してきた除去土壌について、大熊町内の受入・分別施設内(屋外)において、場内走行中の輸送車両の荷台上のフレコンから漏水が発生し、場内に飛散。
- 受入JV(鹿島JV)は協力会社へ依頼し、線量測定により周囲との差がないことを確認後、現場を離れる。輸送JV(大成JV)は飛散した水の路上清掃作業を開始し、飛散した水を一般環境へ放流されてしまう雨水枡に流し込み、清掃作業終了として受入JVへ報告。
- 上記2JVともに、環境省への報告をしないままとなっていた。

- 輸送での全工程(積込みから荷下ろしまで)の漏水防止対策の徹底
 - 全ての受注者の現場代理人・安全担当が参加する中間貯蔵工事等協議会において、継続的に状況を確認して必要に応じて改善策等を実施するよう指導
- 漏水事案に係る事業者の受入・分別施設の詳細手順・情報共有の明確化
 - 漏水事案発生を想定した訓練の実施
 - 漏水防止及び漏水発生時に係る詳細手順書(情報共有含む)の策定
- 受入・分別施設における監視カメラの設置
 - 漏水事案発生現場の鹿島JVをはじめ4施設においてカメラを設置し、常時監視を開始。その他の稼働中の施設も順次導入中。
- 受入・分別施設における速度規制標識等を運転手の目線にあわせるよう改善
- 環境省監督職員及びJESCO委託監督員に対して、現場においての受注者との適切な対応の徹底のための工事監督業務の基礎・応用、コンプライアンス研修の実施
 - 2月～3月にWEBミーティング形式にて複数回実施
