福島第一原子力発電所現地確認報告書

- 1 確認日
令和2年7月2日（木）
- 2 確認箇所
増設多核種除去設備
- 3 確認項目
増設多核種除去設備処理水受入タンク2入口弁フランジ部からの漏えいへの対応状況

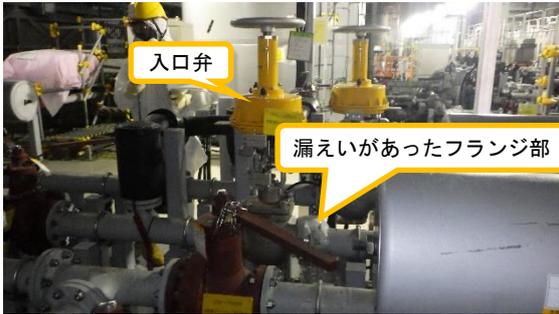
- ・漏えいがあった処理水受入タンク2入口弁フランジ部には袋養生が実施されていた。（写真1）
- ・また、処理水受入タンク2入口弁の上流側及び下流側の弁は、本事象を受けて「閉」操作がされており、さらに操作禁止札も標示されていた。（写真2）
- ・漏えい箇所周辺の空間線量率は約 $1.6\mu\text{Sv/h}$ であり、バックグラウンドと同等であった。（写真3）
- ・目視確認した範囲では、当該漏えい箇所周囲で新たな漏えいは発見されなかった。

(写真1-1)
漏えい箇所の状況

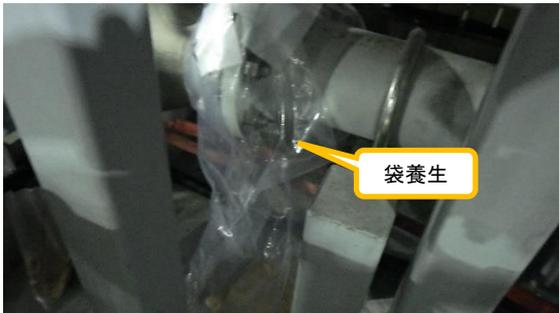
(写真1-2)
養生箇所拡大

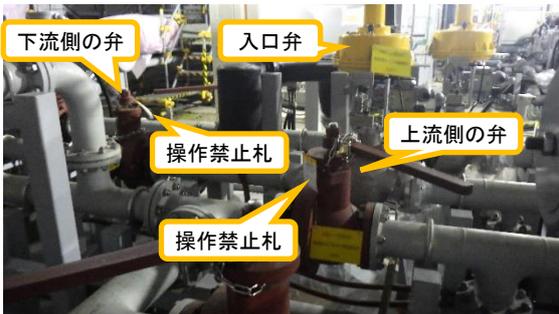
(写真2-1)
上流側及び下流側の弁の状況

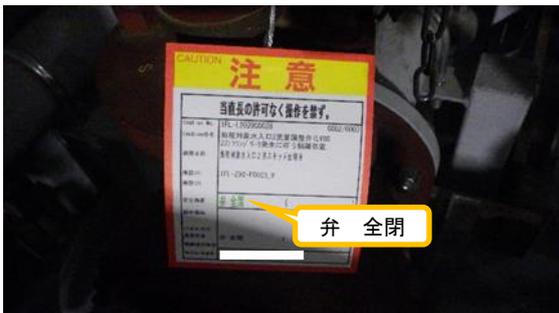
(写真2-2)
操作禁止札の内容

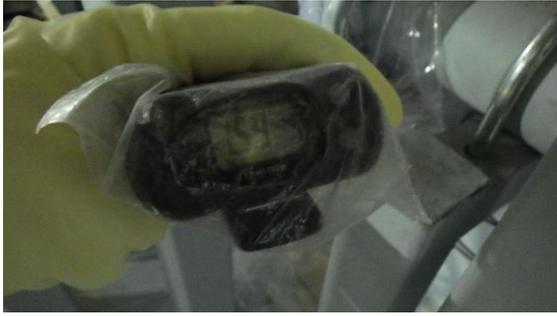
(写真3-1)
漏えい箇所周辺の空間線量率測定結果 ($1.59 \mu\text{Sv/h}$)

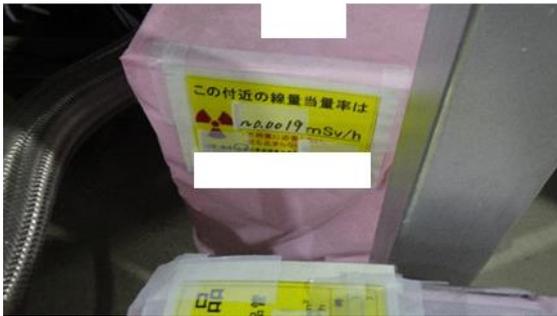
(写真3-2)
バックグラウンドの空間線量率の表示 ($1.9 \mu\text{Sv/h}$)
