福島第一原子力発電所現地確認報告書

4号機タービン建屋東側（陸側遮水壁内エリア）

フェーシング工事の状況

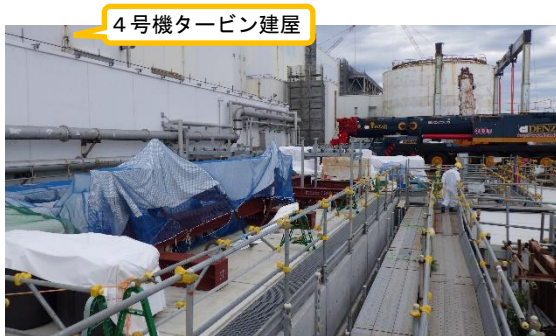
本日は今年2月にフェーシング工事が完了した4号機タービン建屋東側の状況を確認した。（図1）（写真1）

(写真1)
4号機タービン建屋の東側の状況
(南側から撮影)

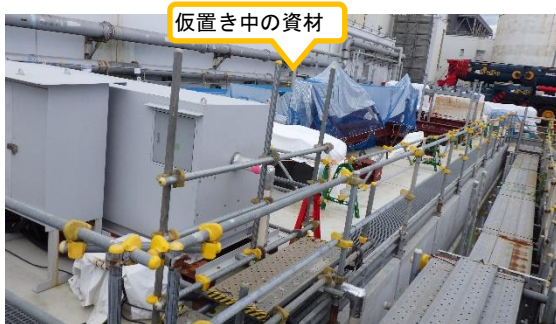
- ・フェーシングした箇所は嵩上げされており、一部は資材置き場に活用されていた。また、嵩上げされた箇所に側溝及びグレーチングが設置されており、雨水を排水するための措置が講じられていた。（写真2）
- ・フェーシングされた箇所の北東側では、東日本大震災時に被災した使用されていないクレーン車を撤去するための工事が進められていた。（写真3）

(写真2-1)
フェーシングの状況①

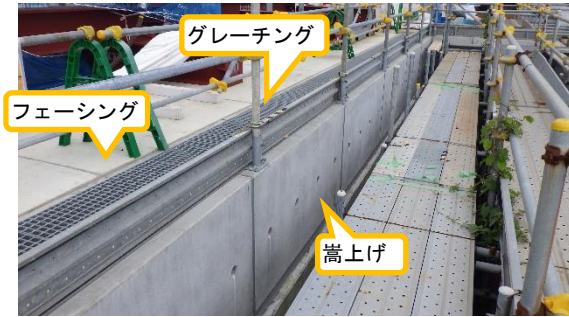
(写真 2 - 2)
フェーシングの状況②

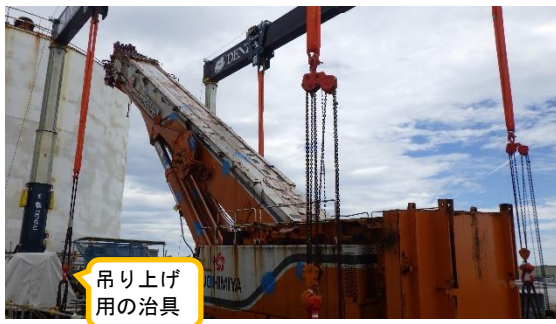
(写真 3)
クレーン車撤去工事の状況
