## 福島第一原子力発電所現地確認報告書

Bタンクエリア

Bタンクエリアにおけるタンク位置ずれ等の対応状況

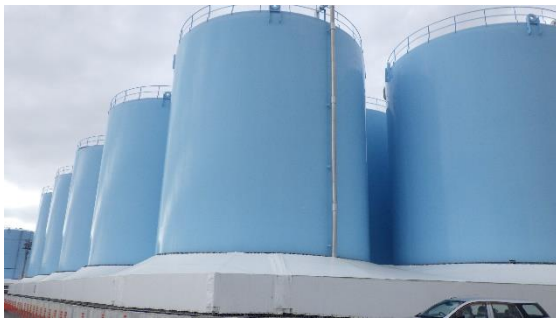
(写真1)  
Bタンクエリア概観 (北側から撮影)

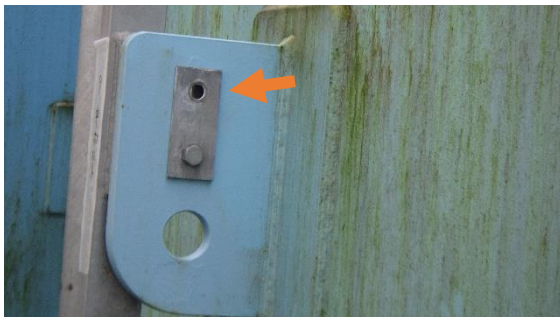
- ・ Bタンクエリアでは前回、雨除けカバー支柱のボルトが複数外れていることを確認したが、今回確認時には、確認したすべてのボルトが締結されていた。（写真2）
- ・ 前回、雨除けカバー支柱がタンクに接触している箇所を確認したが、今回確認したところ、接触している状況に変化はないものの、支柱とタンクの間には養生が施されていた。（写真3）
- ・ 前回、外堰や内堰の接続部被覆に複数のめくれやはがれを確認したため、今回同箇所を確認したところ、修復されている箇所もあったが、未修復の箇所もあった。（写真4）

(写真2-1)  
雨除けカバー支柱のボルト外れの例  
(前回(7月27日)撮影)

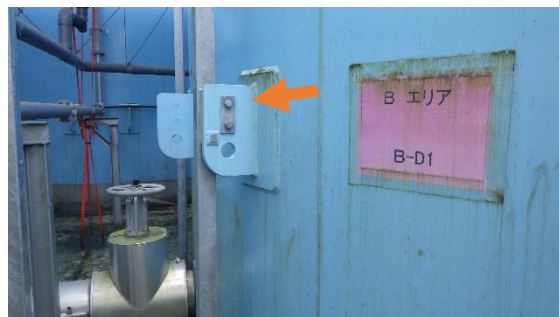
(写真2-2)  
雨除けカバー支柱のボルト締結の状況 (写真2-1とは別の場所、今回(11月4日)撮影)

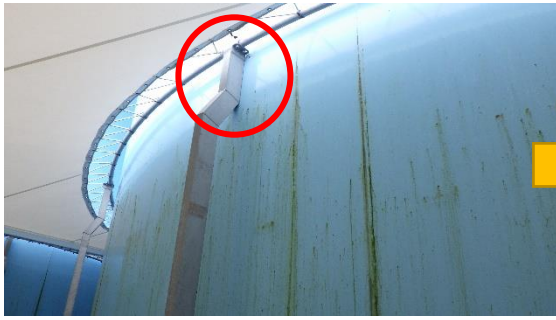
(写真3-1)  
雨除けカバー支柱接触の状況（前回  
（7月27日）撮影）

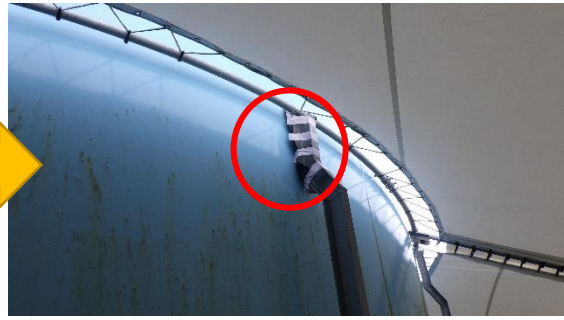
(写真3-2)  
雨除けカバー支柱接触の状況（写真  
3-1と同じ場所、今回（11月4日）  
撮影）

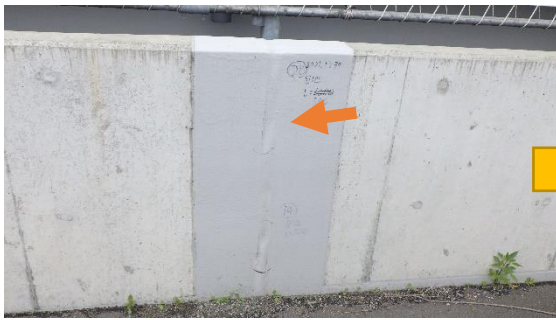
(写真4-1)  
外堰被覆損傷の例（前回（7月27日）  
南側から撮影）

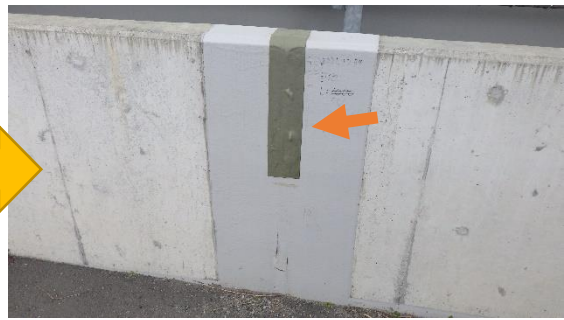
(写真4-2)  
外堰被覆損傷修復の例（写真3-1  
と同じ場所、今回（11月4日）撮影）

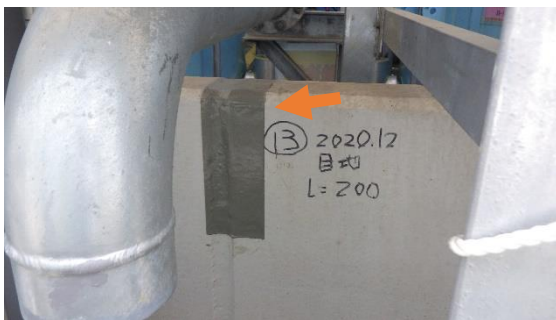
(写真4-3)  
内堰被覆損傷修復の例（今回（11月  
4日）撮影）

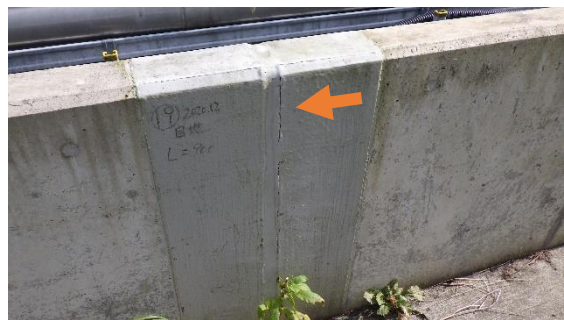
(写真4-4)  
外堰被覆損傷の例（今回（11月4日）  
撮影）
