## 福島第一原子力発電所現地確認報告書

令和4年12月1日（木）

瓦礫類一時保管エリアX及びnの状況

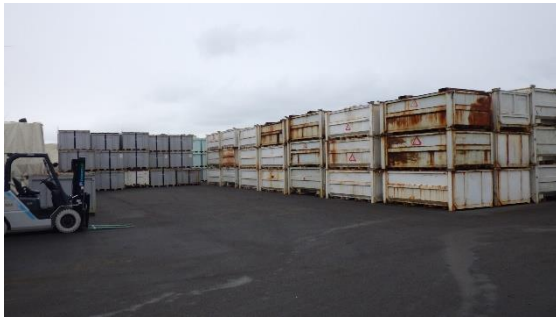
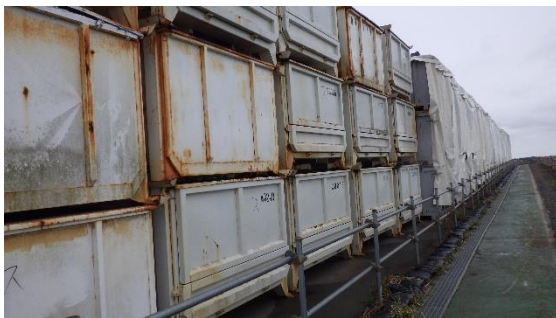
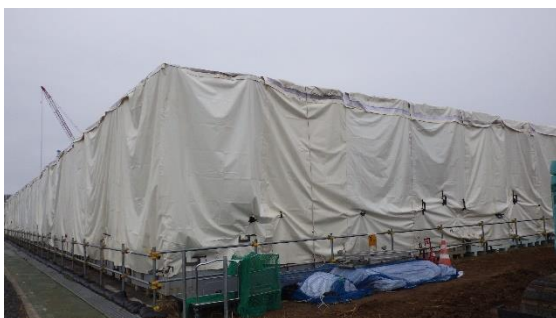
- ・前回確認時、一時保管エリアXでは、エリアのほとんどが収納容器で占有されており、収納容器が耐候性シートにより養生されていたが、今回確認したところ、シート養生が一部剥がされていた。また、一部のコンテナが移動され、保管されているコンテナが減っていることを確認した。（写真1）
- ・確認した範囲では、内容物の飛散や流出などの状況は確認されなかった。

(写真1-1)  
一時保管エリアXの状況① (南西側から撮影)

(写真1-2)  
一時保管エリアXの状況② (南東側から撮影)

(写真1-3)  
一時保管エリアXの状況③ (北東側から撮影)

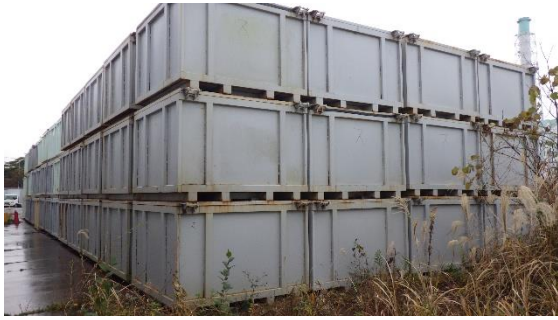
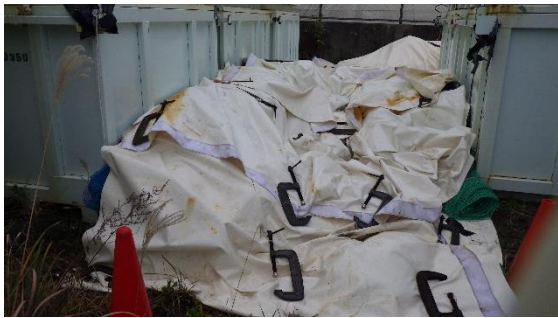
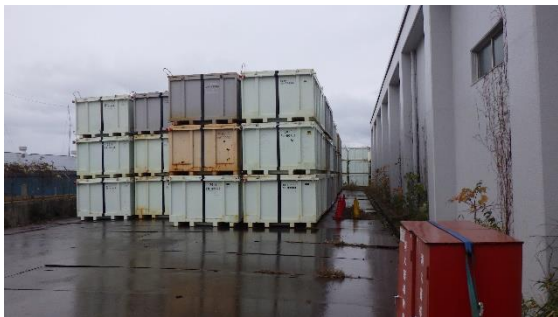
- ・一時保管エリアnでは、一部の養生が剥がされたまま置かれていた。前回確認時と比較してコンテナの数は変化していないようだった。（写真2）
- ・一時保管エリアXと同様、確認した範囲では、内容物の飛散や流出などの状況は確認されなかった。

(写真2-1)  
一時保管エリア n の状況 (南西側から撮影)

(写真2-2)  
一時保管エリア n の状況

(写真2-3)  
一時保管エリア n の状況 (北部分を西側から撮影)
