# 海岸防災林造成地に認められる 枯損・生育不良の原因について

福島県林業研究センター 森林環境部

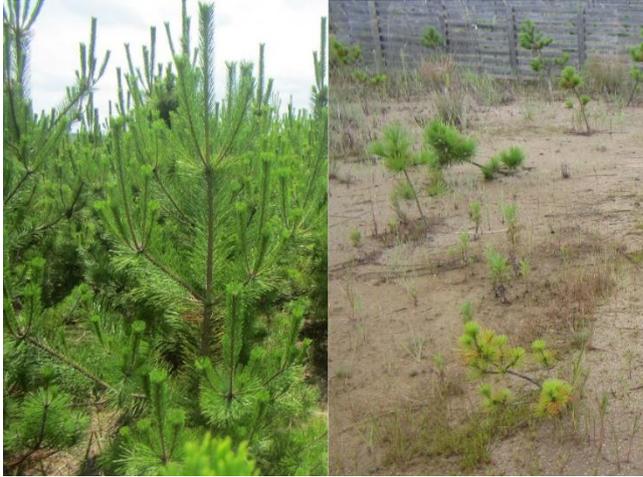
東日本大震災で被災した海岸防災林は、主に人工盛土による造成基盤へのマツ類の植栽により復旧が進められてきたが、一部施工地では枯損や生育不良が確認されている(図-1)。海岸防災林が公益的機能を発揮するよう原因究明を行い、対策を検討する必要がある。そこで、植栽年度が同じで植栽クロマツの生育状況が異なる25地点において、クロマツの枯損率、苗長、根元径、土壌物理性(三相構造(図-2)、透水係数、硬度、等)、化学性(pH、EC)を調査し、枯損と生育不良に関係する要因を検討した。その結果、枯損率と相関性が確認された要因は土壌三相構造の気相で(図-3)、枯損が土壌の通気性、排水性の悪い場所で発生することが認められた。また、生育状況を表す $D^2H$ は、気相、透水係数、pHと相関があり(図-4~6)、通気性、排水性、並びに土壌の塩基成分に関係することが認められた。

図-1 人工盛土による造成地に認められる植栽クロマツ生育状況の違い (左右とも4年生)

- (1) 枯損、生育不良の大きな要因が通気性、排水性であることから、対策としては造成地の耕起や暗渠排水の追加等が想定される。

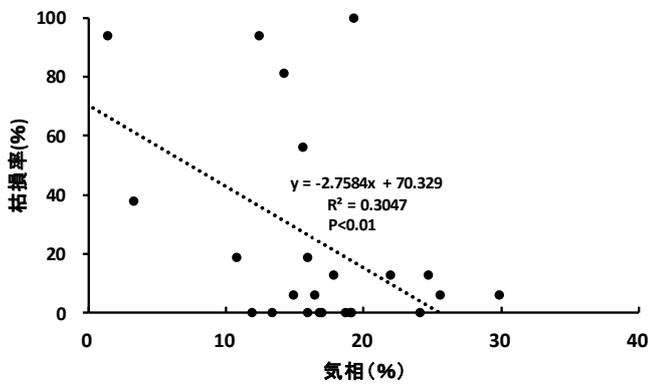
図-3 気相と枯損率の関係

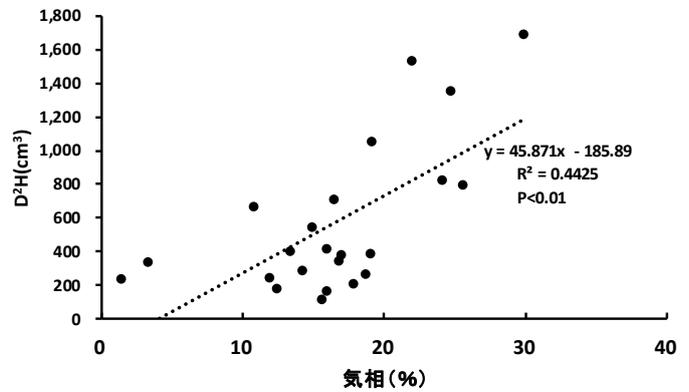
図-4 気相と D²H の関係

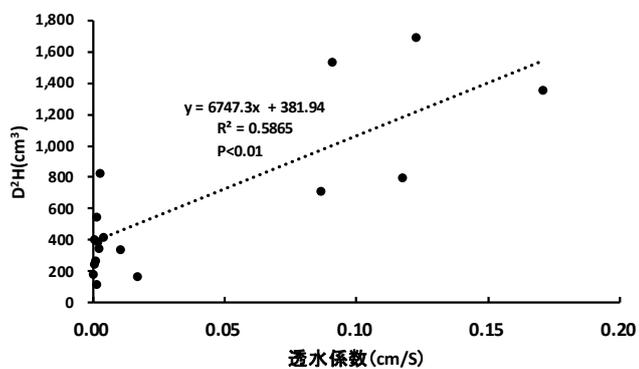
図-5 透水係数と D²H の関係

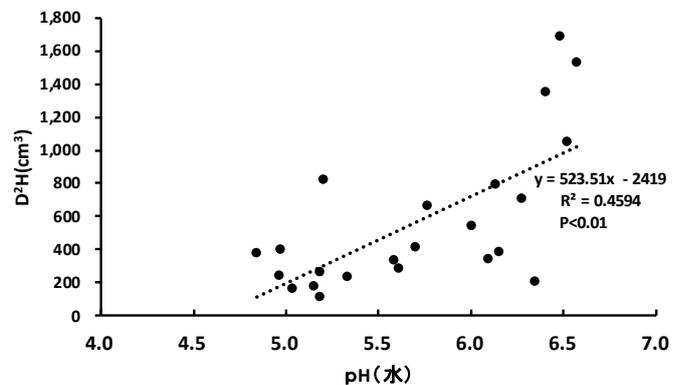
図-6 pHと D²H の関係
