## 福島第一原子力発電所現地確認報告書

令和5年4月3日（月）

- ・ 固体廃棄物貯蔵庫第1棟南側（瓦礫類一時保管エリアn）
- ・ 固体廃棄物貯蔵庫第9棟北側

仮設集積場所解消の状況

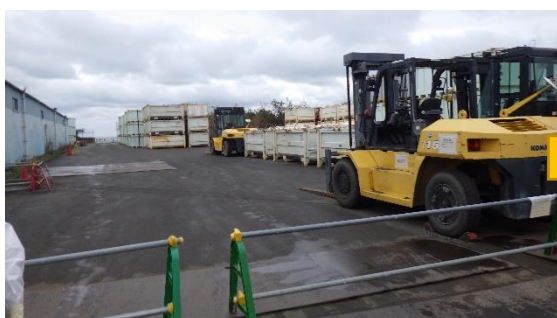
- ・ 前回確認時、第1棟南側には、コンテナやフォークリフトなどの機材が置かれている状況だったが、今回確認したところ、一時保管エリアnとして区画され、シート養生された状態のコンテナが多数置かれていた。
- ・ 一時保管エリアnの他の状況も確認したところ、前は養生されていなかったコンテナがすべて養生されており、ロープで固縛されていた。

(写真1-1)  
第1棟南側の状況 (北西側から撮影)  
(令和4年12月1日撮影)

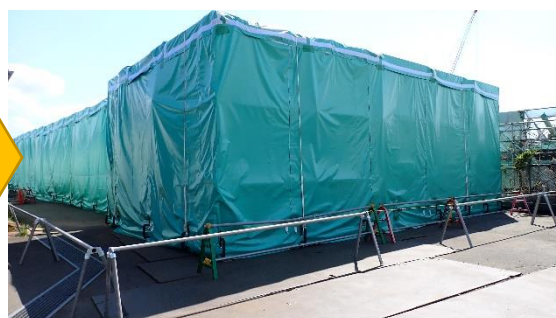
(写真1-2)  
第1棟南側の状況 (北西側から撮影)  
(令和5年4月3日撮影)

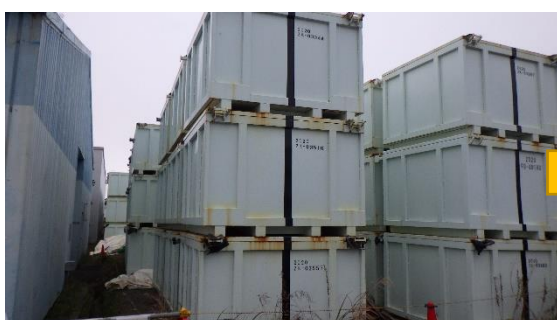
(写真1-3)  
一時保管エリアnの状況  
(令和4年12月1日撮影)

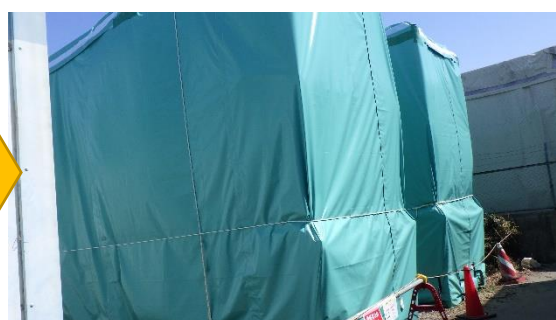
(写真1-4)  
一時保管エリアnの状況  
(令和5年4月3日撮影)

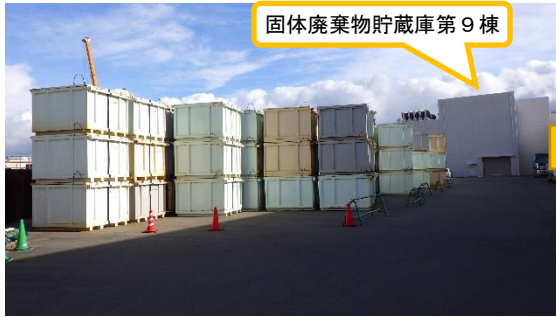
- ・ 前回確認時、第9棟北側には多数のコンテナが仮置きされている状態だったが、今回確認したところ、ほぼ全てのコンテナは移動されており、コンテナ5基が仮置きされていた。（写真2）（写真3-1）
- ・ 以前から仮置きされていたクレーンなどの重機はそのままだった。他に、ポンベが仮置きされていた。（写真3-2）（写真3-3）

(写真2-1)  
第9棟北側の状況  
(令和4年12月2日撮影)

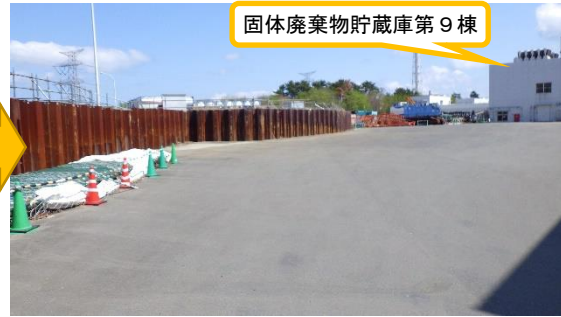
(写真2-2)  
第9棟北側の状況  
(令和5年4月3日撮影)

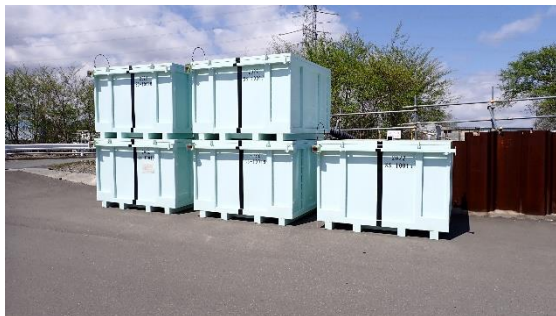
(写真3-1)  
第9棟北側におけるコンテナ仮置き  
状況

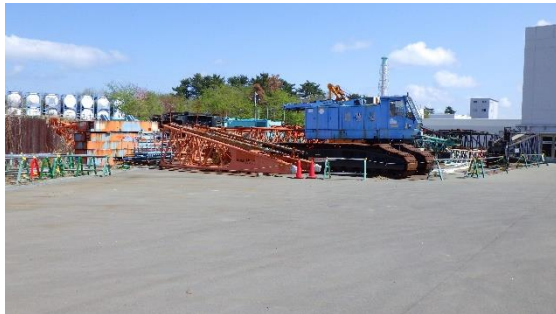
(写真3-2)  
第9棟北側におけるクレーン等の仮  
置き状況

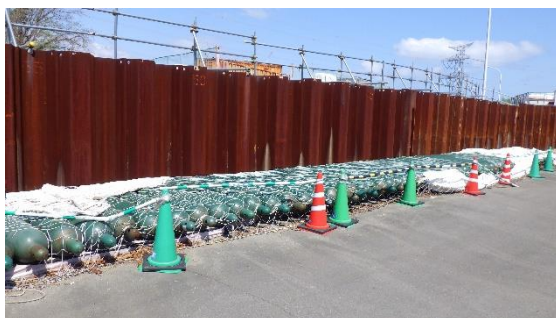
(写真3-3)  
第9棟北側におけるポンベの仮置き  
状況
