## 福島第一原子力発電所現地確認報告書

3号機原子炉建屋西側

3号機原子炉建屋西側のフェーシング工事の状況

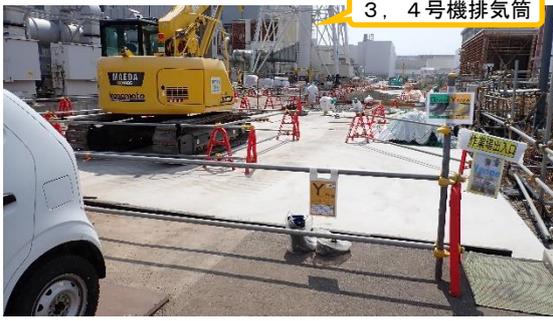
- ・3号機原子炉建屋西側エリアのフェーシング工事は、道路の西側半分が先行して行われており、コンクリート打設は7割ほど完了し、現場では作業員が配筋作業を行っていた。（写真1）（写真2）
- ・3号機原子炉建屋西側エリアの道路東側においては、まだフェーシングは行われておらず、鉄板が敷かれていた。（写真3）
- ・東京電力は、2023年度、3号機原子炉建屋西側のフェーシングを実施し、1～4号機建屋周辺の50%程度のフェーシングを完了させるとしている。

(写真1)  
3号機原子炉建屋西側におけるフェーシング工事の状況（北西側から撮影）

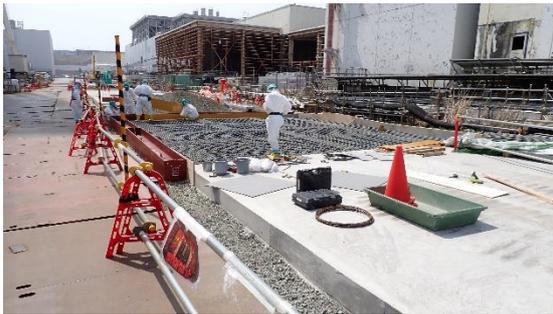
(写真2)  
フェーシング配筋作業の状況（北東側から撮影）

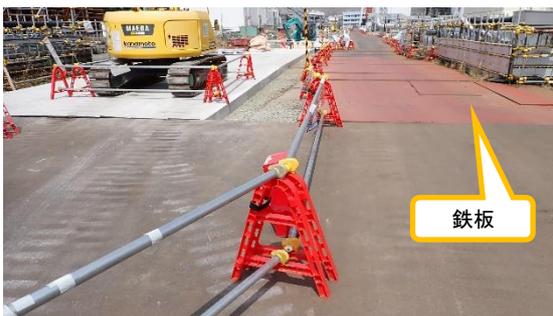
(写真3)  
3号機原子炉建屋西側におけるフェーシング工事の状況（南側から撮影）
