福島第一原子力発電所現地確認報告書

- 1 確認日
令和5年4月10日（月）
- 2 確認箇所
3・4号機超高压開閉所建屋、ホールドアップ建屋
- 3 確認項目
3・4号機超高压開閉所建屋及びホールドアップ建屋の雨水排水対策

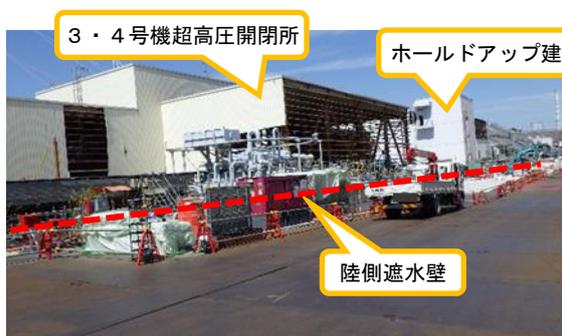
(写真1)

3・4号機超高压開閉所建屋及びホールドアップ建屋概観

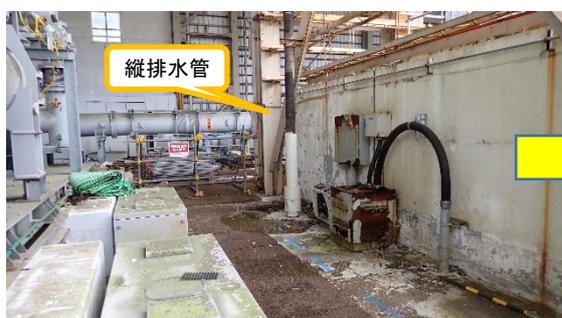
(写真2-1)

- ・3・4号機超高压開閉所建屋東側の縦排水管及びホールドアップ建屋北東側の縦排水管は、途中で切断されて、新たに集水器と排水管が設置されており、雨水がフェーシング面に排水されるようになっていた。（写真2）
- ・ホールドアップ建屋南側の縦排水管は、地上部の管末が閉止されて開口部が設けられており、雨水がフェーシング面に排水されるようになっていた。（写真3）
- ・建屋周辺のフェーシングは、陸側遮水壁に近接する箇所を除いて終了していた。（写真4）

3・4号機超高压開閉所建屋東側縦排水管の状況 (前回(令和4年12月7日南東側から撮影))

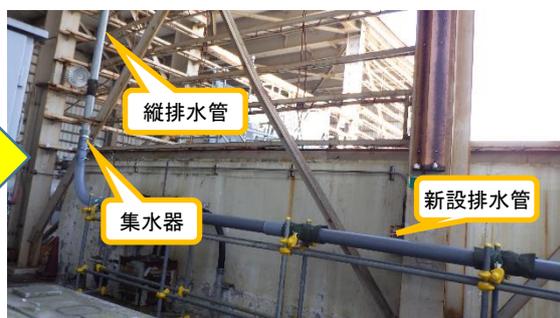
(写真2-2)

3・4号機超高压開閉所建屋東側縦排水管の改造例 (今回(4月10日南東側から撮影))

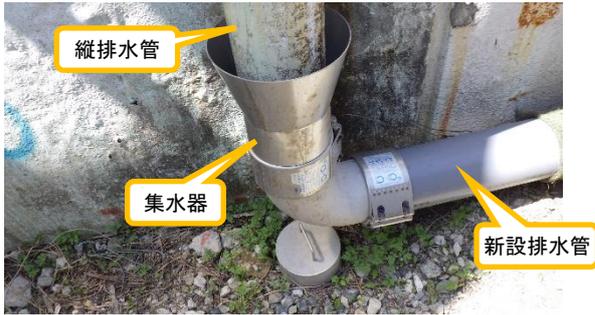
(写真 2 - 3)
 ホールドアップ建屋北東側縦排水管
 の改造状況 (東側から撮影)

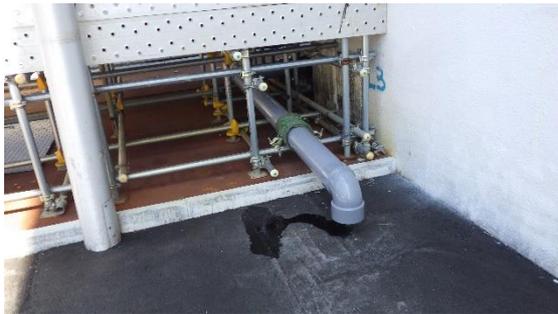
(写真 2 - 4)
 新設排水管の排水口の例 (ホールド
 アップ建屋北東側縦排水管の排水口
 (建屋北西側) を南側から撮影)

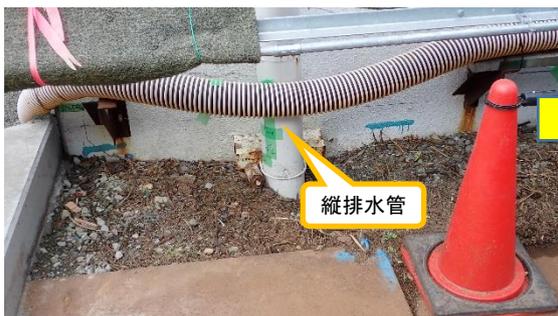
(写真 3 - 1)
 ホールドアップ建屋南側の縦排水管
 の状況 (前回(令和4年12月7日南側
 から撮影))

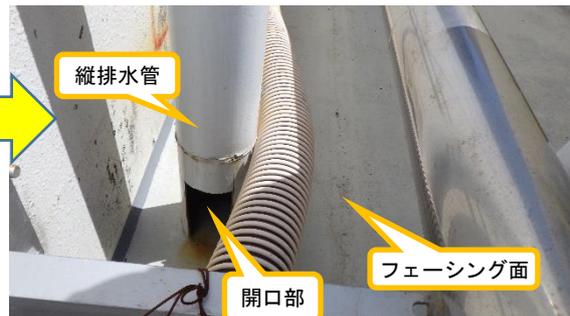
(写真 3 - 2)
 ホールドアップ建屋南側の縦排水管
 の改造状況 (今回(4月10日南西側か
 ら撮影))

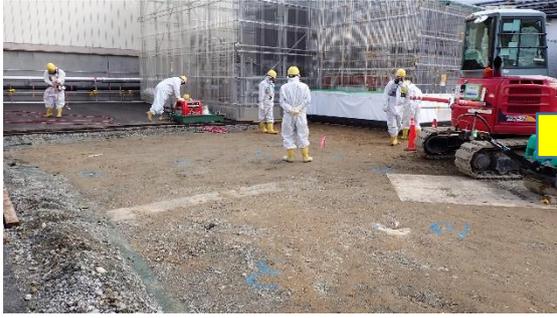
(写真4-1)
3・4号機超高圧開閉所建屋南西側のフェーシング作業の状況(前回(令和4年12月7日北西側から撮影))

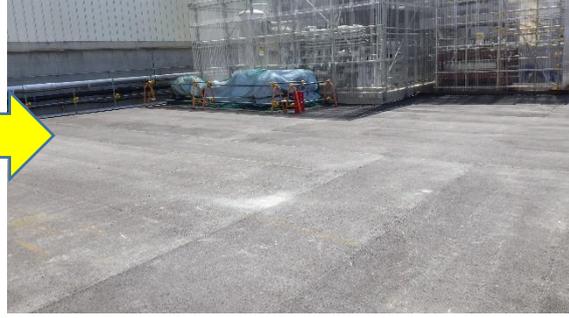
(写真4-2)
3・4号機超高圧開閉所建屋南西側のフェーシングの状況(今回(4月10日北西側から撮影))

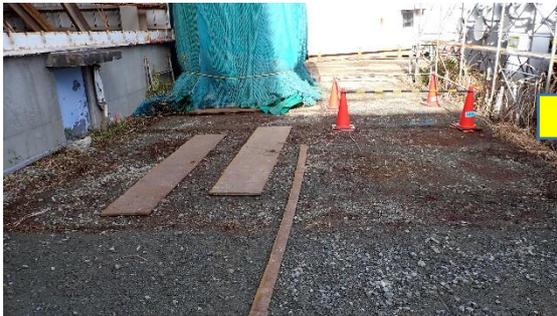
(写真4-3)
3・4号機超高圧開閉所建屋北東側の地盤の状況(前回(令和4年12月7日南側から撮影))

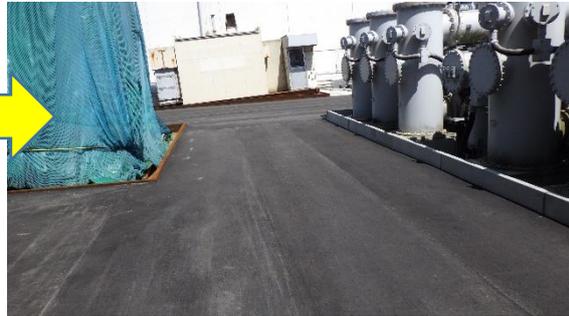
(写真4-4)
3・4号機超高圧開閉所建屋北東側のフェーシングの状況①(今回(4月10日南側から撮影))

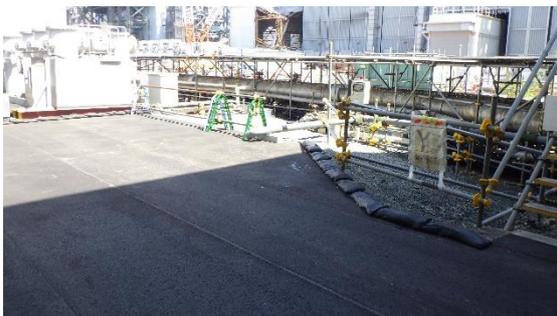
(写真4-5)
3・4号機超高圧開閉所建屋北東側のフェーシングの状況②(南西側から撮影)
