## 福島第一原子力発電所現地確認報告書

- 1 確認日  
令和5年4月24日（月）
- 2 確認箇所  
減容処理設備（5、6号機北西側）
- 3 確認項目  
減容処理設備建設工事の状況

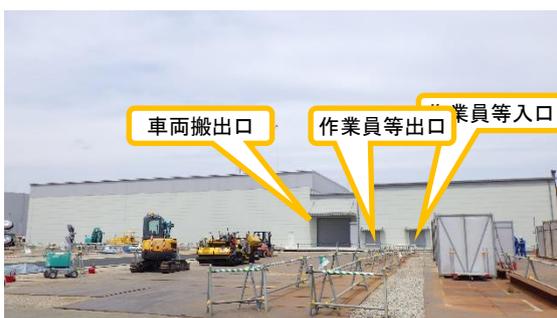
5、6号機北西側において進められている減容処理設備<sup>\*</sup>の建設工事の状況を確認した。（図1）（写真1）（前回確認日：令和4年12月14日）

(写真 1 - 1)  
減容処理設備建屋の外観①  
(南側から撮影)

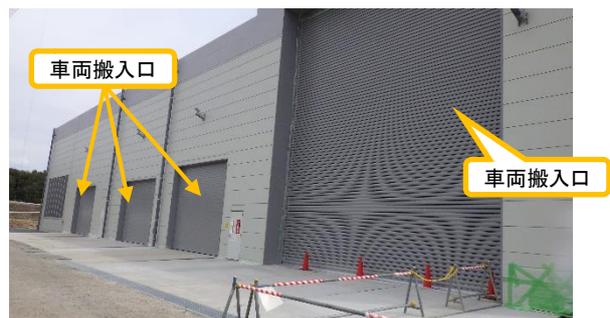
(写真 1 - 2)  
減容処理設備建屋の外観②  
(南西側から撮影)

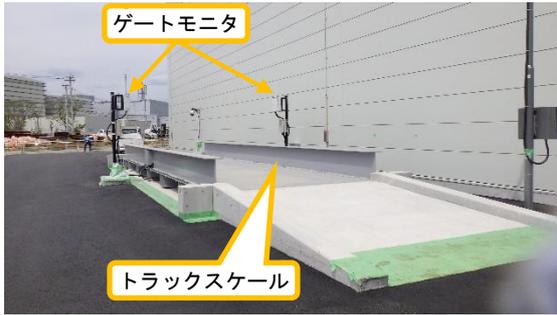
- ・前回確認時には工事中であったトラックスケール及び搬入された廃棄物の放射線量を測定するゲートモニタは、整備が完了していた。（写真2）
  - ・前回確認時には設置されていなかった大型金属処理室内の門型クレーンが設置されていた。（写真3）
  - ・金属減容処理室及びコンクリート減容処理室の受入ピット周辺には放射線量を測定、表示する線量計が設置されていた。（写真4）
  - ・金属減容処理室及びコンクリート減容処理室の受入エリアと容器収納エリア等に発じん防止剤の噴霧設備が設置されていた。（写真5）
  - ・また、金属減容処理室のギロチンシャー切断箇所及びコンクリート減容処理室のコンクリート解砕機の破碎箇所と排出ベルトコンベア出口に局所集じん設備の吸引フード等が設置されていた。（写真6）
- なお、集じん機及び集じんブロワは、前回確認時に設置されていることを確認済みである。
- ・減容処理建屋内の排気は、排気フィルタユニット（HEPAフィルタ2段）を通し排気されるようになっており、排気口近傍に排気中の放射性物質を測定するためのダストサンプラが2台設置されていた。（写真7）
  - ・東京電力によると、主要設備の設置工事は終了しており、塗装工事や外構工事等の残工事や設備の調整等を行っているとのことであり、5月の中旬から下旬の竣工を目指しているとのことであった。

(写真2)  
トラックスケール等の整備状況  
(南東側から撮影)

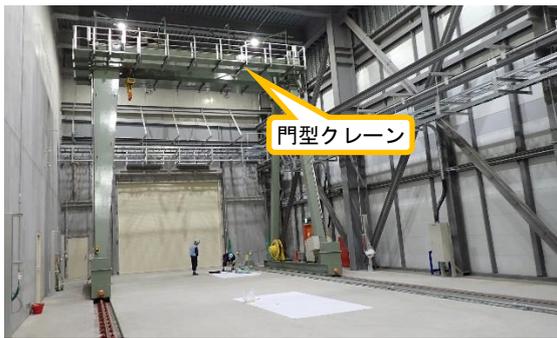
(写真3)  
門型クレーンの設置状況 (大型金属  
処理室内を北西側から撮影)

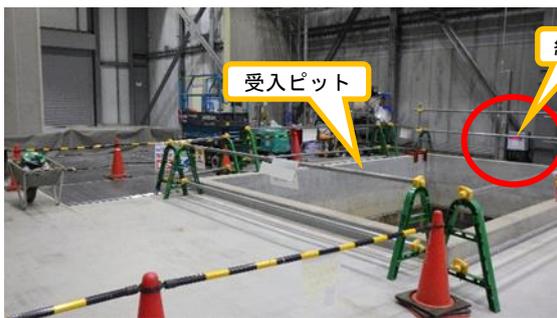
(写真4-1)  
コンクリート減容処理室受入ピット  
周辺の線量計設置状況①

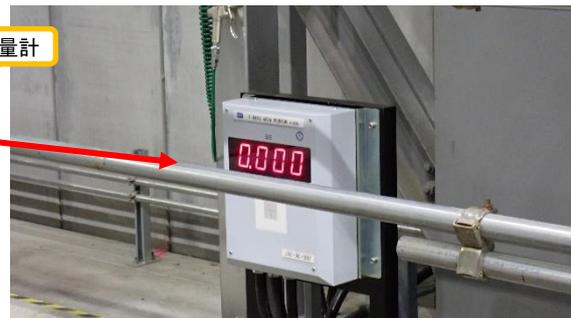
(写真4-2)  
コンクリート減容処理室受入ピット  
周辺の線量計設置状況②

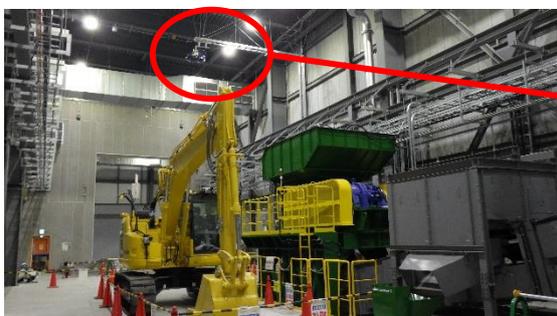
(写真5-1)  
発じん防止剤噴霧設備の設置例①  
(コンクリート減容処理室内西側)

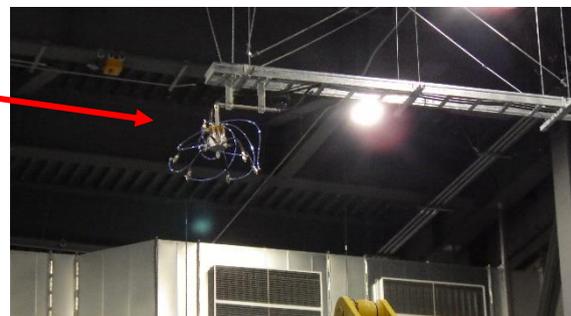
(写真5-2)  
発じん防止剤噴霧設備の設置例②  
(コンクリート減容処理室内西側)

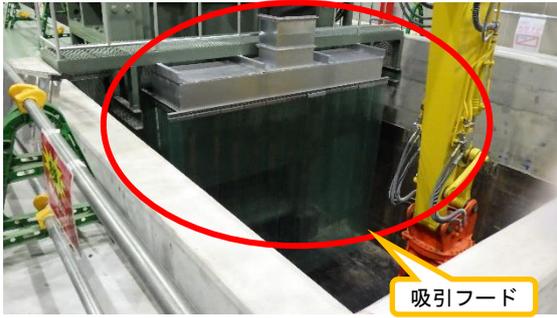
(写真6-1)  
 ギロチンシャー切断箇所の粉じん吸引フードの設置状況  
 (金属減容処理室東側)

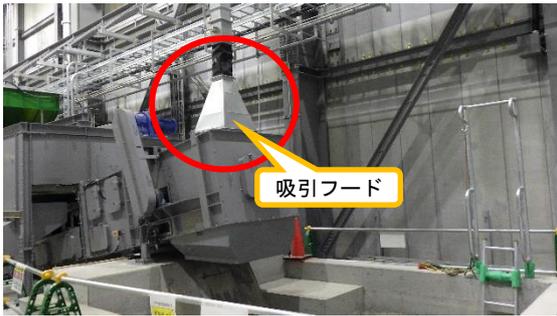
(写真6-2)  
 コンクリート解砕機ベルトコンベア出口の粉じん吸引フードの設置状況  
 (コンクリート減容処理室東側)

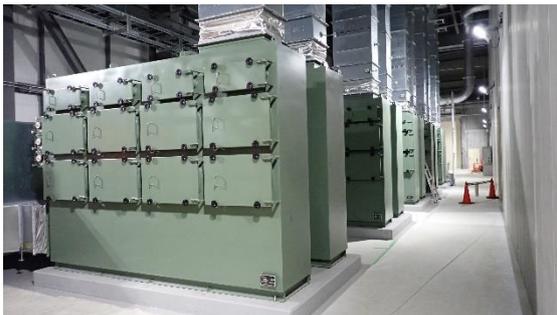
(写真7-1)  
 排気フィルタユニットの設置状況

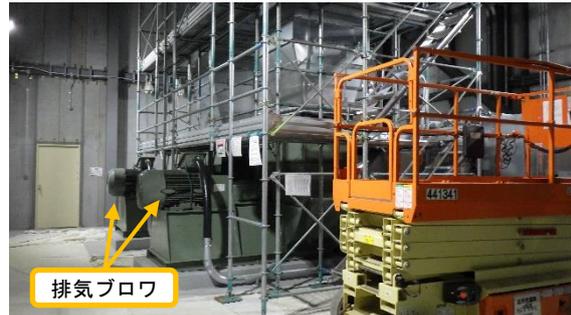
(写真7-2)  
 排気ブロウの設置状況(写真奥の壁際にダストサンプラが設置されている。)

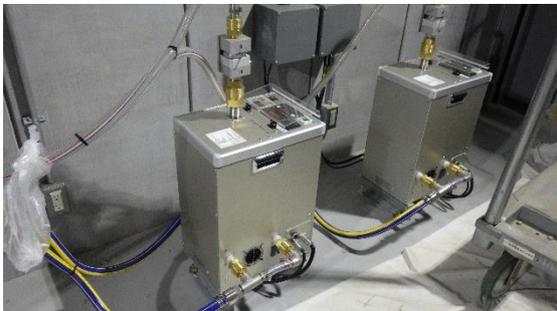
(写真7-3)  
 ダストサンプラの設置状況
