福島第一原子力発電所現地確認報告書

自由地盤系地震観測地点（北地点）（雑固体廃棄物焼却設備南側）

自由地盤系地震観測地点（北地点）の状況

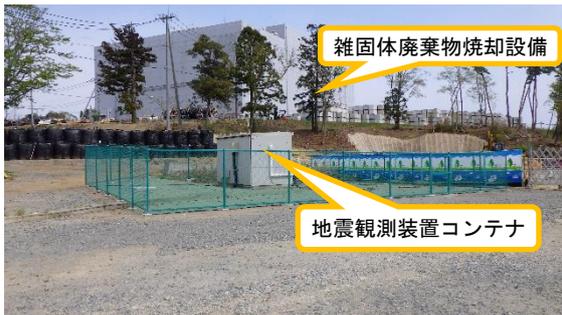
福島第一原子力発電所における地震観測地点のうち、自由地盤系の2地点（北地点及び南地点）は、大規模な地震が発生した際、基準地震動や過去の地震記録との比較等をするために利用されている。これらの設備は長期的に観測を継続していくための信頼性向上対策として、全面的な設備更新が計画されており、今回は、昨年度更新工事が行われた北地点の状況を確認した。

(写真1)
自由地盤系地震観測地点（北地点）
の概観（南西側から撮影）

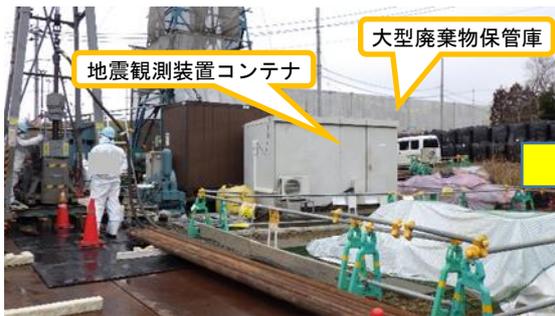
(写真2-1)
自由地盤系地震観測地点（北地点）
の更新工事の状況
（前回(1月16日)南東側から撮影）

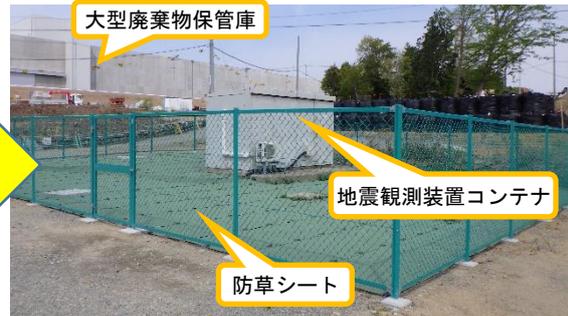
- ・設備の更新工事は終了しており、地震計の検出器が設置されている場所の地盤面には防草シートが敷設され、周囲にはフェンスが設置されていた。

(写真2-2)
自由地盤系地震観測地点（北地点）
の状況
（今回(4月18日)南東側から撮影）

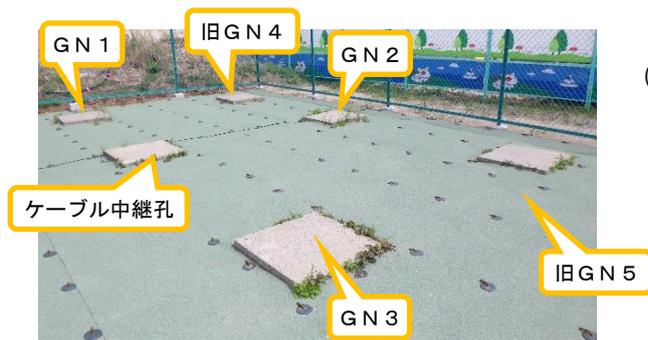
- ・なお、北地点には、5箇所（地表（GN1）、GL-5m（GN2）、GL-100m（GN3）、GL-200m（GN4）、GL-300m（GN5））の観測点があり、今回、全ての観測点の検出器を更新している。そのうち、GN4及びGN5については、ボーリング孔のケーシングが破損していたため、新たな箇所をボーリングして観測点を設置している。

(写真3-1)
自由地盤系地震観測地点（北地点）
の観測点の状況①（南西側から撮影）

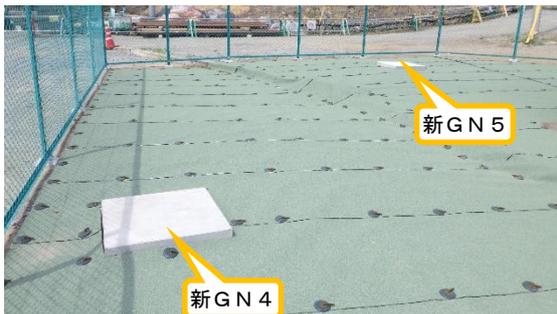
(写真3-2)
自由地盤系地震観測地点（北地点）
の観測点の状況②（東側から撮影）

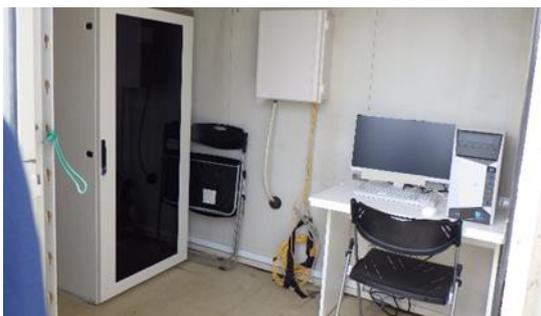
- ・地震観測装置コンテナの中には、データ収録装置、避雷器、無停電電源装置及びパソコンが収納されていた。（写真4）
- ・東京電力によると、北地点においては、3月上旬から更新した地震計での観測を開始したとのことであった。また、南地点については、更新方法を検討中であり、6月頃からボーリングを開始する予定とのことであった。

(写真4-1)
地震観測装置コンテナ内部の状況①

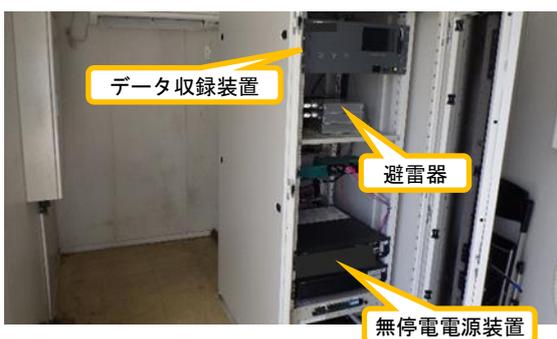
(写真4-2)
地震観測装置コンテナ内部の状況②
