## 福島第一原子力発電所現地確認報告書

令和5年5月15日（月）

瓦礫類一時保管エリアF 1、F 2

瓦礫類一時保管エリアF 1及びF 2の状況

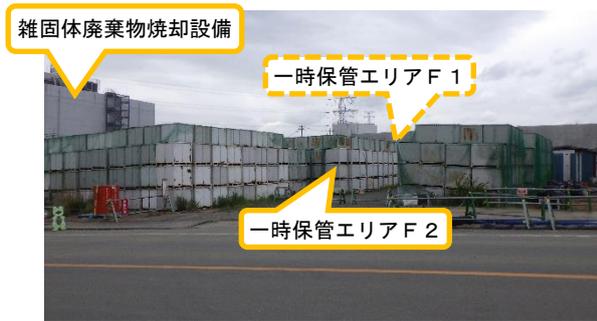
(写真1)

廃棄物管理の適正化の一環として、一時保管する瓦礫類の受入目安線量率が $10\text{ mSv/h}$ から $0.1\text{ mSv/h}$ に引き下げられた瓦礫類一時保管エリア（以下「一時保管エリア」という。）F 1及び隣接する一時保管エリアF 2の現況を確認した。（図1）（写真1）（前回確認日：1月12日）

一時保管エリアF1、F2の概観  
(北東側から撮影)

※一時保管エリアF1は一時保管エリアの南西側にあり通路側(東側)からは視認できない。

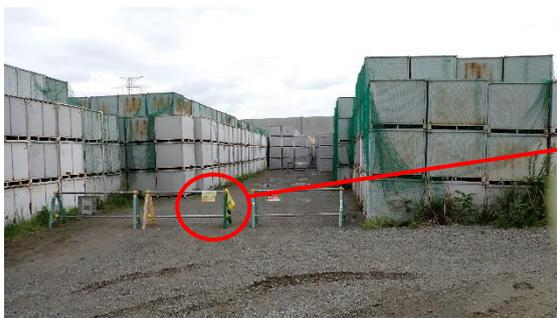
(写真2-1)

- ・一時保管エリアF 2の東側が入口になっており、入口には単管バリケードが設置されていた。単管バリケードには、一時保管エリアF 1、F 2であり関係者以外立入禁止である旨及び受入目安線量が $0.1\text{ mSv/h}$ で付近の空間線量率が $0.002\text{ mSv/h}$ （5月9日測定）である旨が記載された標示が掲示されていた。（写真2）
- ・前回確認時には通路であった箇所にも $1\text{ m}^3$ コンテナが3～4段積みで保管されており、入口側から一時保管エリアF 1を見通すことはできない状況であった。（写真3）
- ・エリアの南西の一面が一時保管エリアF 1になっており、 $6\text{ m}^3$ コンテナが3段積みで保管されていた。周囲は単管バリケードと樹脂製ロープで区画されており、単管バリケードには、関係者以外立入禁止である旨及び付近の空間線量率が $0.006\text{ mSv/h}$ （5月9日測定）である旨が記載された標示が掲示されていた。（写真4）
- ・確認した範囲では、保管されているコンテナの破損や内容物の漏えい等は認められなかった。

入口の単管バリケード及び標示の状況(東側から撮影)

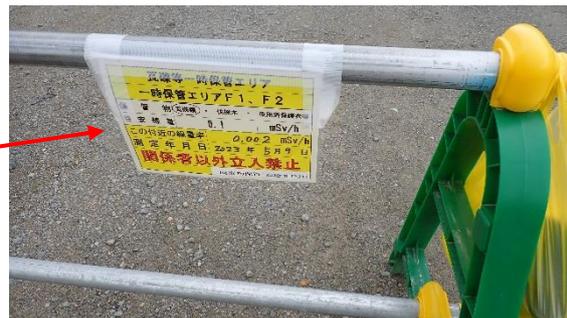
(写真2-2)

標示の記載状況①

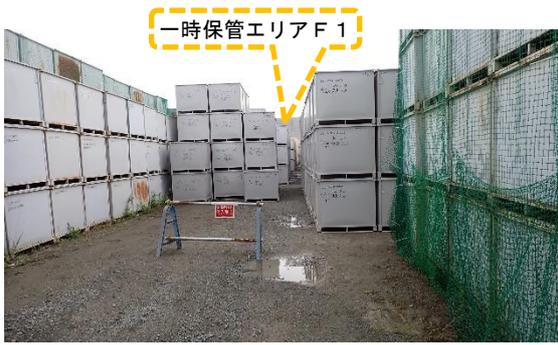
(写真3)  
一時保管エリアF2通路における1  
m<sup>3</sup>コンテナの保管状況  
(東側から撮影)

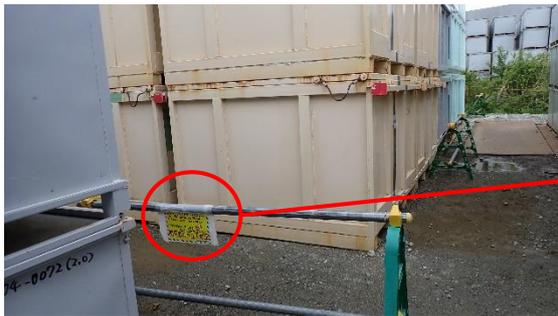
(写真4-1)  
一時保管エリアF1の状況  
(東側から撮影)

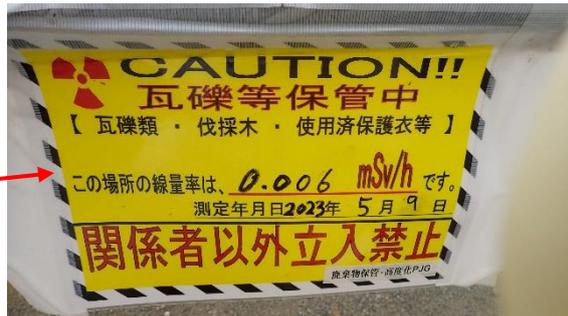
(写真4-2)  
標示の記載状況②
