福島第一原子力発電所現地確認報告書

令和5年5月16日（火）

蒸発濃縮装置ノッチタンクの濃縮廃液移送

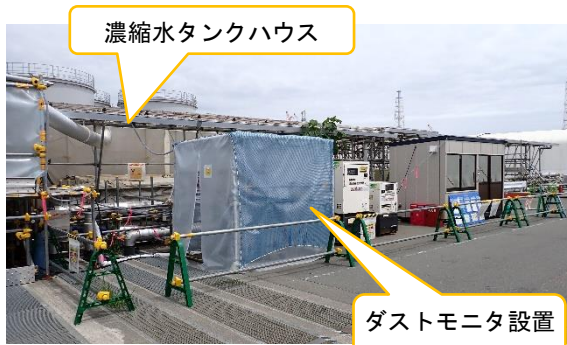
- ・濃縮水タンク周囲にはハウスが設置されていた。ハウスには局所排風機が設置されており、ハウス内のダストが周囲に拡散しないよう対策されていた。（写真1）
- ・濃縮水タンク周囲では、連続ダストモニタによりハウス内外の空气中放射性ダストの監視が行われていた。（写真1-2）（写真2）
- ・濃縮廃液を移送するための移送ホースが二重となっており、漏えい対策がされていた。（写真3-1）
- ・濃縮水タンク近辺には、濃縮廃液移送のために使われるトラックが駐車していた。なお、廃液移送作業自体は行われていなかった。（写真3-2）
- ・濃縮廃液貯槽（ブルータンク）の周囲には遮へい壁が設置されており、ブルータンクの上部にハウスが設置されていた。周囲にダストモニタが設置されていた。（写真4）
- ・東京電力によれば、移送される濃縮廃液について、濃縮廃液上澄み水は多核種除去設備により処理され、濃縮廃液スラリーは今後設置されるスラリー安定化処理設備にてフィルタープレスで処理する方針とのことである。

(写真1-1)
濃縮水タンク周辺の状況(1)

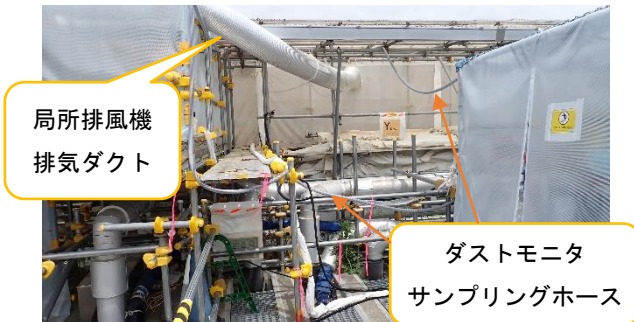
(写真1-2)
濃縮水タンク周辺の状況(2)

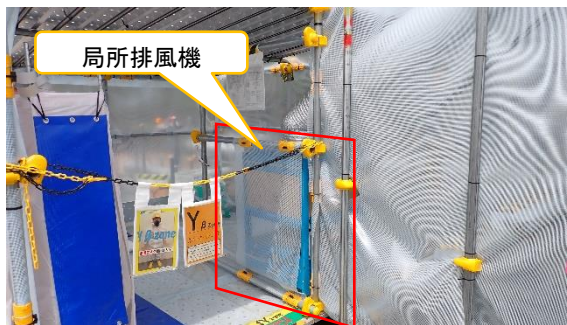
(写真1-3)
濃縮水タンクハウスにおける局所排風機の状況

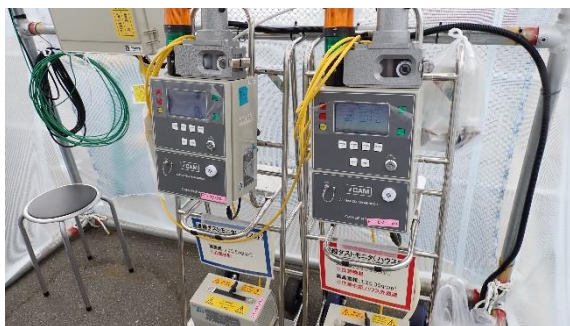
(写真2)
ダストモニタの状況

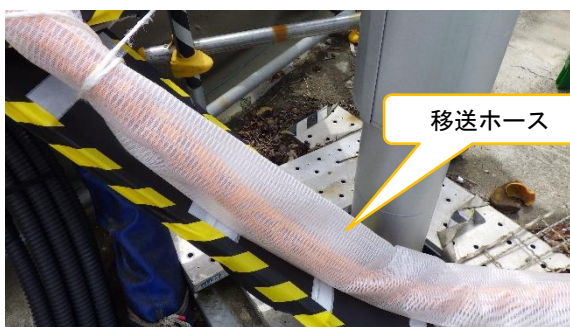
(写真3-1)
移送ホース (二重) の状況

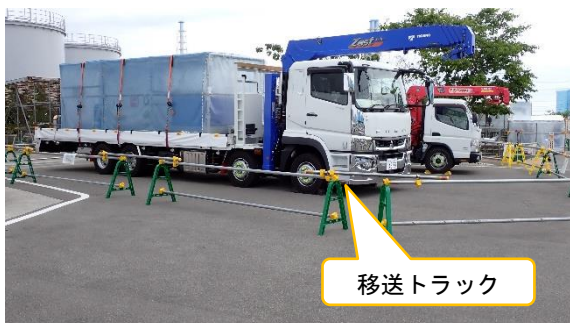
(写真3-2)
移送トラックの状況

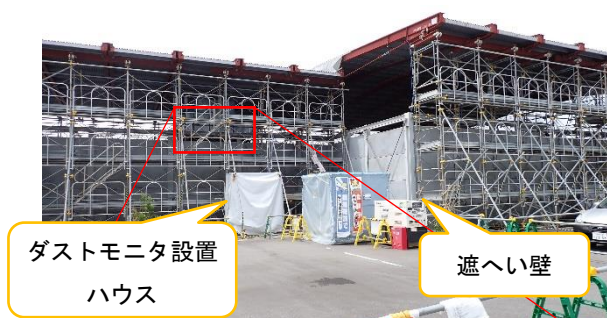
(写真4-1)
濃縮廃液貯槽 (ブルータンク)
周囲の状況

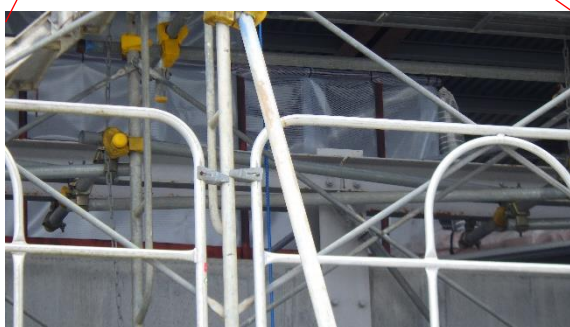
(写真4-2)
濃縮廃液貯槽 (ブルータンク)
上部のハウスの状況
