福島第一原子力発電所現地確認報告書

令和5年5月24日（水）

瓦礫類一時保管エリアCC、絶縁油タンクエリア

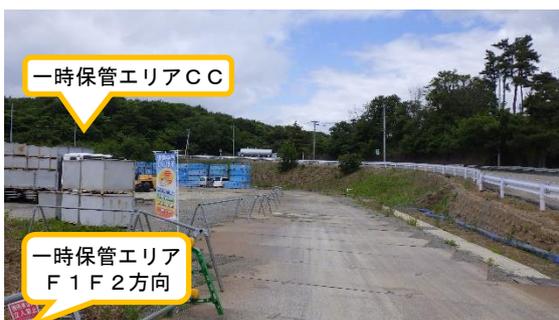
(写真1)
一時保管エリア CC 入口付近
(南側から撮影)

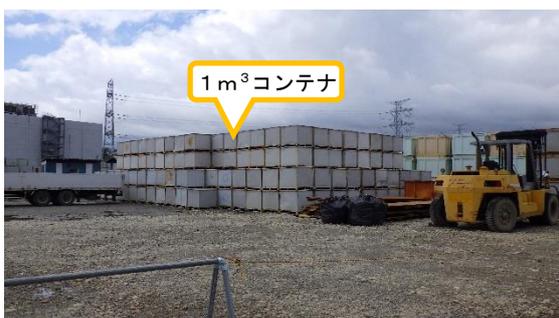
(写真2)
東西エリア東側 (入口側)
1 m³ コンテナの保管状況
(北東側から撮影)

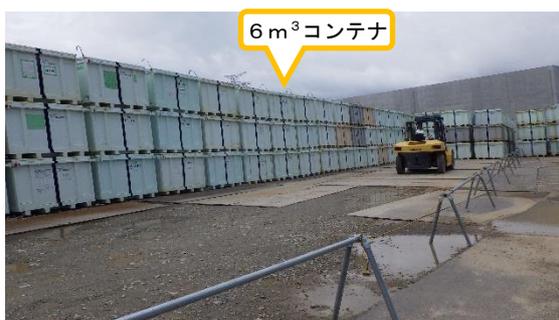
(写真3-1)
東西エリア西側
6 m³ コンテナの保管状況
(北東側から撮影)

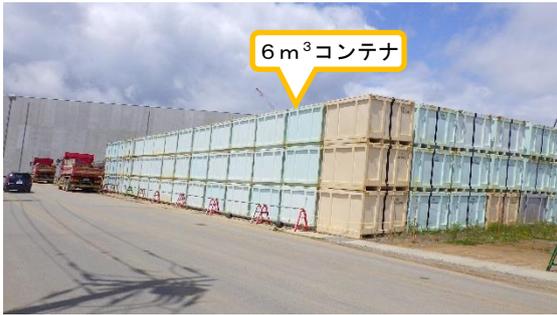
(写真3-2)
南北エリア南側
6 m³コンテナの保管状況
(南東側から撮影)

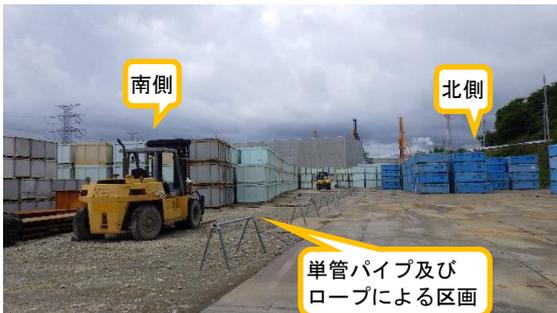
(写真4-1)
東西エリア
単管パイプ及びロープによる区画状況 (東側から撮影)

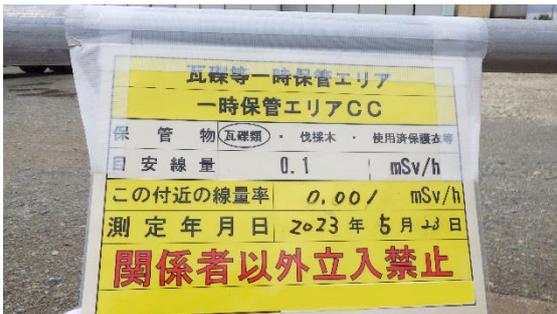
(写真4-2)
一時保管エリアCC関係者以外立入禁止
禁止標示の掲示状況

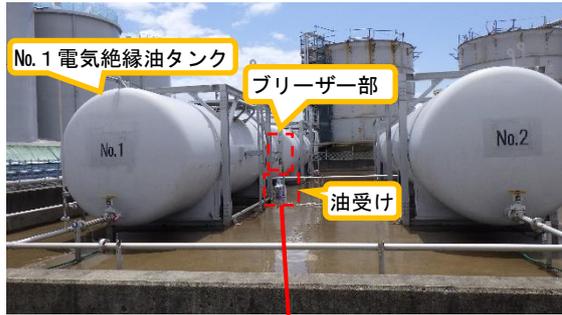
(写真 5 - 1)

5月22日に東京電力社員が絶縁油防油堤内の雨水を排水しようとしたところ防油堤内に油膜があることを確認、計10基ある電気絶縁油タンクのうち1基の電気絶縁油タンクブリーザ[※]部から堰内に絶縁油が漏えいしていた事象が発生したことから、現場状況の確認を行った。

No. 1 電気絶縁油タンクの状況
(北側から撮影)

- ・現場確認時、No.1電気絶縁油タンクブリーザ部の下に油受けが設置されていた。(写真5)
- ・東京電力によると、当該ブリーザ部から絶縁油の抜き取りを実施し、絶縁油の漏えいは停止しているとのことであった。

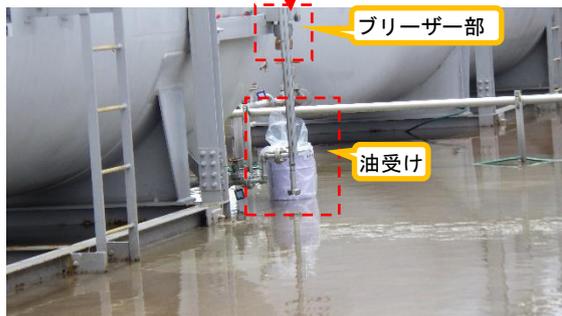
(写真 5 - 2)

No. 1 電気絶縁油タンクブリーザー部
下部への油受け設置状況
